WO-00895822

11.2.2022

Putkistojen seurantatutkimus

Asunto Oy Ilmalax
Kuutamokatu 8
02210 Espoo

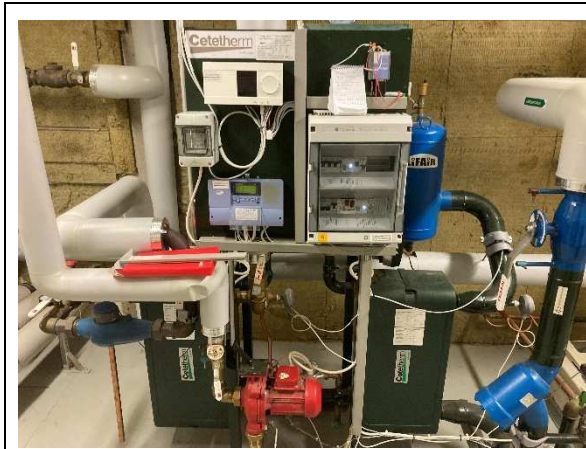
Kuva 1. Lämmityksen alajakokeskus.

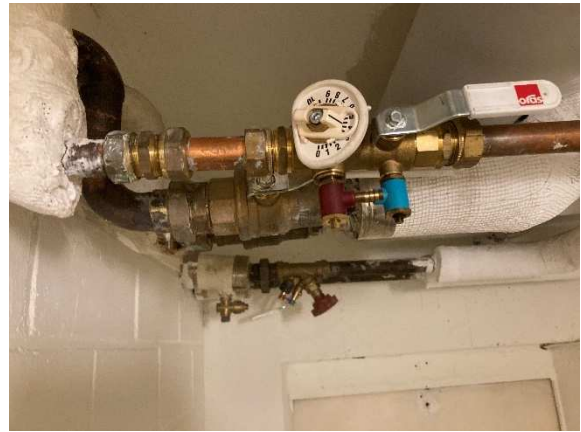
Kuva 2. Käyttövesiverkoston venttiileitä.

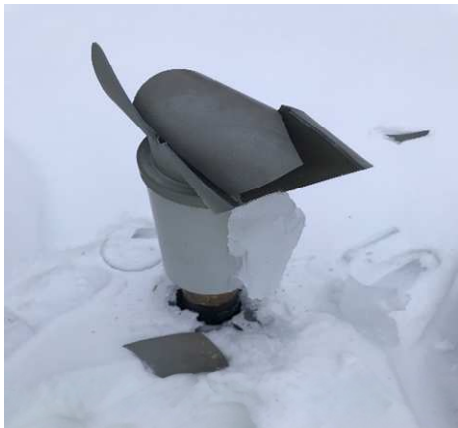
Kuva 3. Tuuletusviemäriin jäätymissuoja hajonnut,
Suositellaan uusittavan (Huolto)

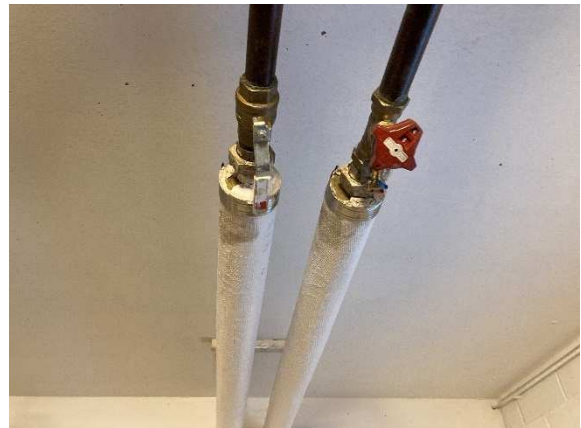
Kuva 4. Lämpöjohtojen venttiileitä

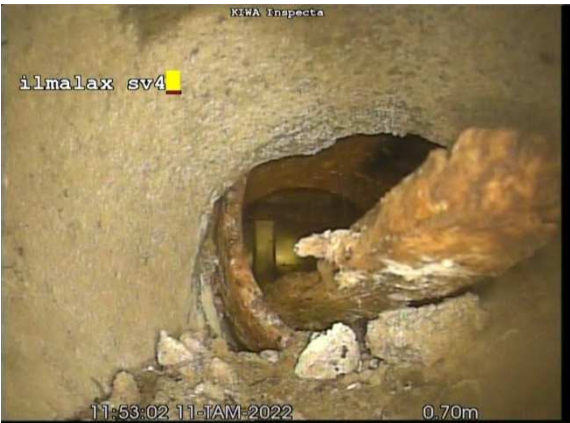
<p>ilmalax sv4</p> <p>11:53:02 11-TAM-2022 0.70m</p>
<p>Kuva 5. Jätevesiviemäri lähes tukossa juurimaton ta- kia.</p>	<p>Kuva 6. Sadevesiviemäri romahtanut</p>

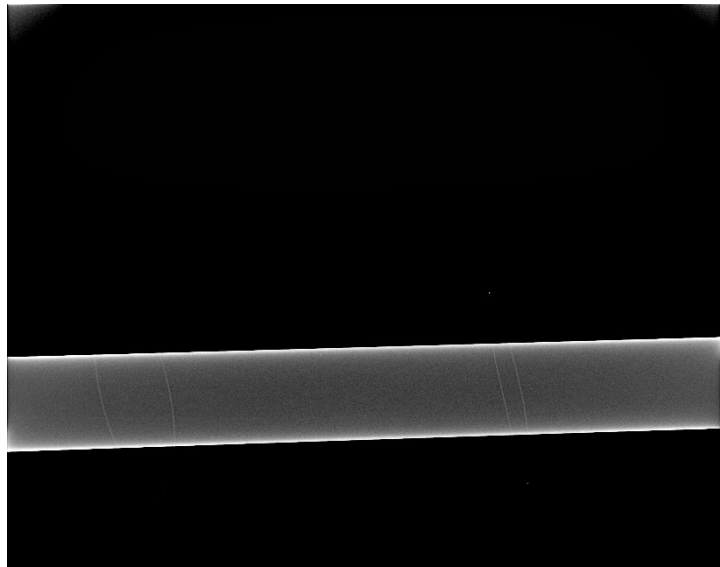
<p>RTG kuvaus 1</p> <p>Putki: LVK 42MM, kupari</p> <p>Alkup. seinämävahvuus: 1,5 mm</p> <p>Sijainti: Kts tutkimuspaikkakuva</p> <p>Havainnot: Ei korroosiota</p> <p>Kuntoluokka: KL4</p>

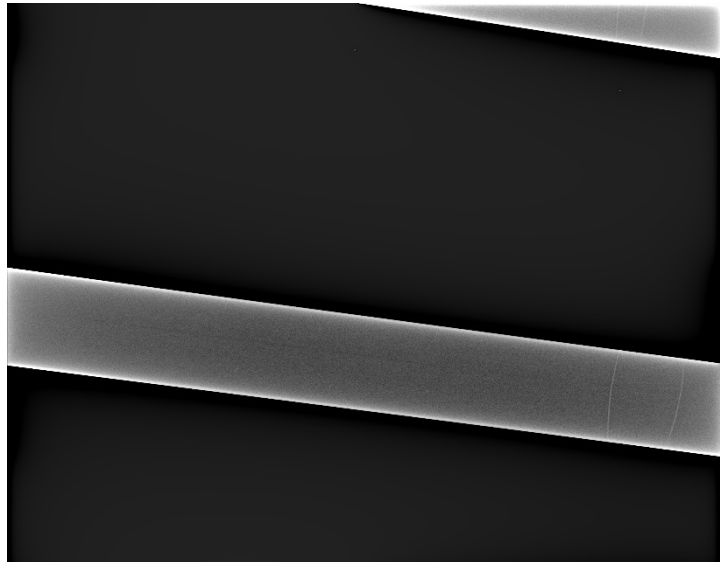
<p>RTG kuvaus 2</p> <p>Putki: LV 54mm, kupari</p> <p>Alkup. seinämävahvuus: 1,5 mm</p> <p>Sijainti: Kts tutkimuspaikkakuva</p> <p>Havainnot: Ei korroosiota</p> <p>Kuntoluokka: KL4</p>

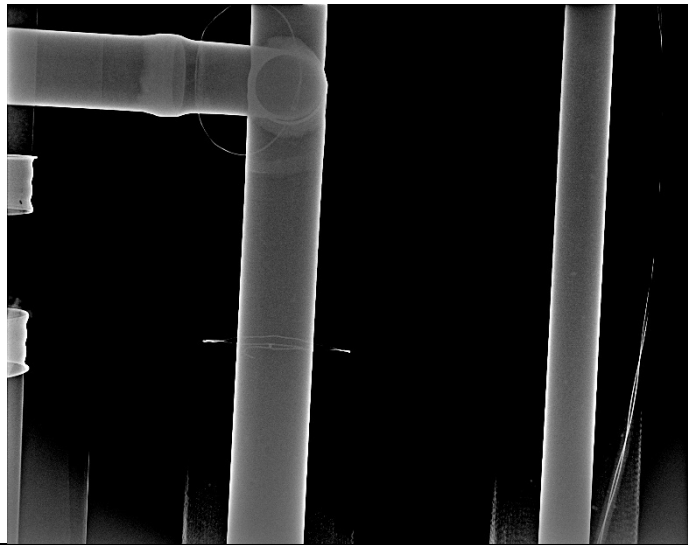
<p>RTG kuvaus 24</p> <p>Putki: LV 35mm / lvk 18mm, kupari</p> <p>Alkup. seinämävahvuus: 1,5 mm</p> <p>Sijainti: Kts tutkimuspaikkakuva</p> <p>Havainnot: Alkavaa pistekorroosiota LVK putkessa</p> <p>Kuntoluokka: KL4/KL3</p>

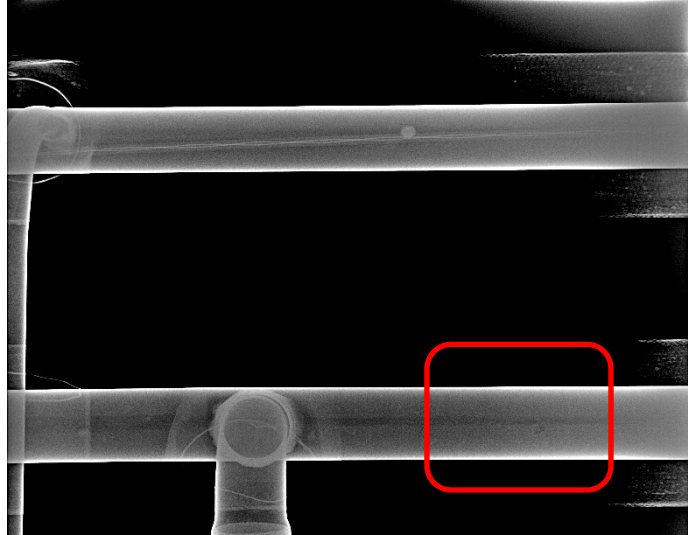
<p>RTG kuvaus 24</p> <p>Putki: LV 42mm / lvk 35mm, kupari</p> <p>Alkup. seinämävahvuus: 1,5/1,0 mm</p> <p>Sijainti: Kts tutkimuspaikkakuva</p> <p>Havainnot: Pistekorroosiota LVK putkessa</p> <p>Kuntoluokka: KL4/KL3</p>
