WO-00895822

Putkistojen seurantatutkimus

Asunto Oy Ilmalax
Kuutamokatu 8
02210 Espoo

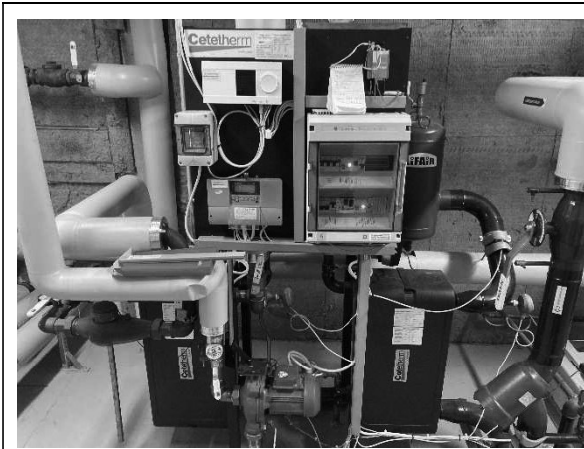
Kuva 1. Lämmityksen alajakokeskus.

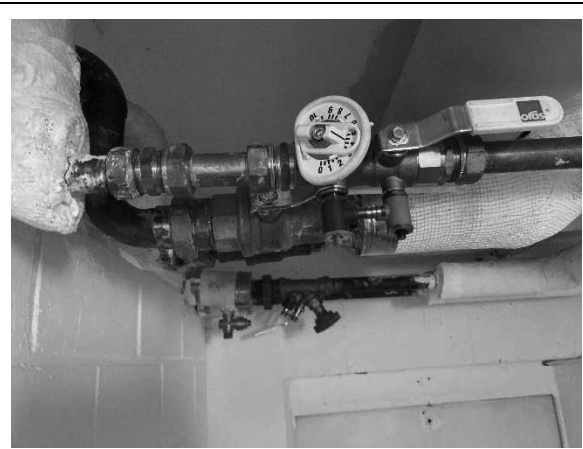
Kuva 2. Käyttövesiverkoston venttiileitä.

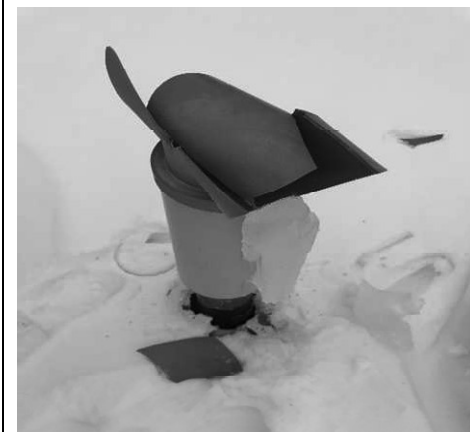
Kuva 3. Tuuletusviemärin jäätymissuoja hajonnut,
Suositellaan uusittavan (Huolto)

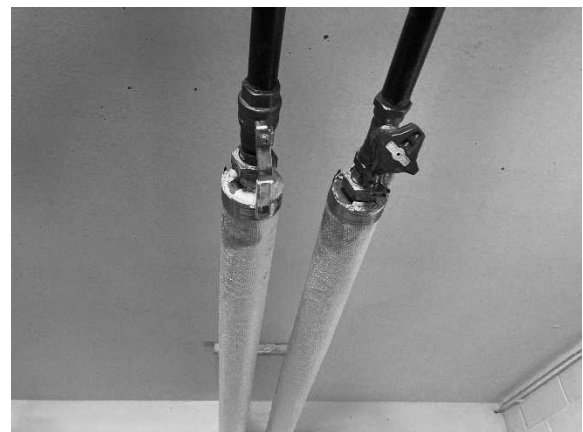
Kuva 4. Lämpöjohtojen venttiileitä

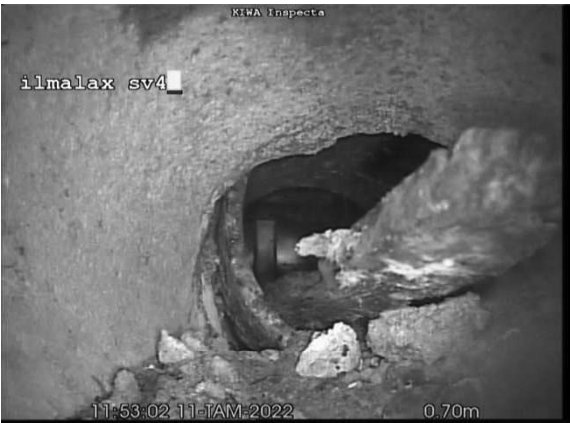
Sadevesipohjaviemäreissä ja tonttviemäreissä havaittiin suuria painumakohtia sekä kertymää. Sadevesiviemärit eivät toimi suunnitellulla tavalla.

<p>Kuva 6. Sadevesiviemäri romahtanut</p>

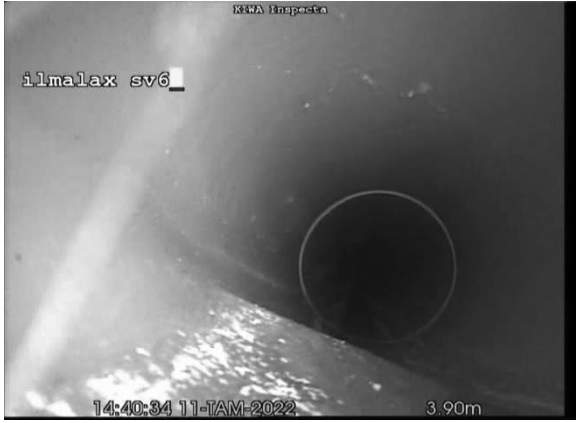
<p>Kuva 7. Sadevesiputkessa muodonmuutos</p>

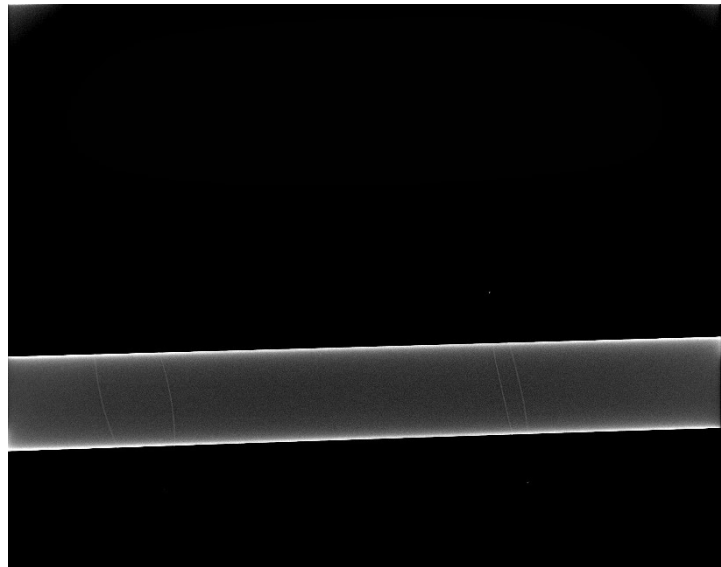
<p>RTG kuvaus 1</p> <p>Putki: LVK 42MM, kupari</p> <p>Alkup. seinämävahvuus: 1,5 mm</p> <p>Sijainti: Kts tutkimuspaikkakuva</p> <p>Havainnot: Ei korroosiota</p> <p>Kuntoluokka: KL4</p>

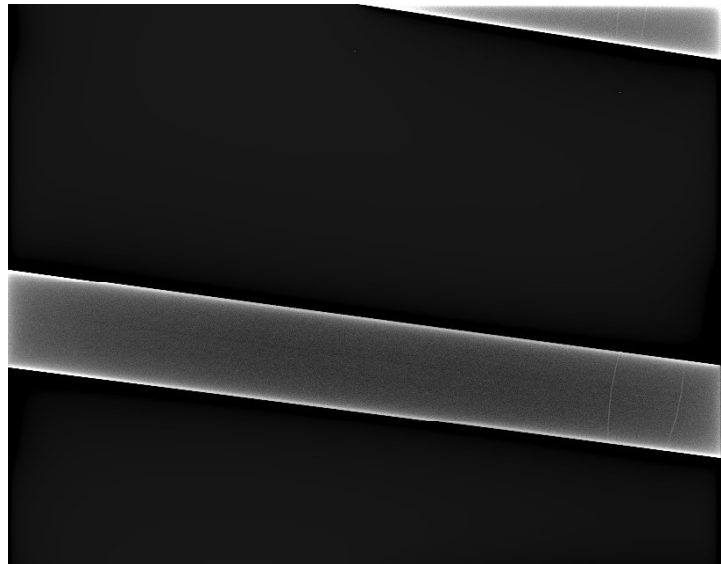
<p>RTG kuvaus 2</p> <p>Putki: LV 54mm, kupari</p> <p>Alkup. seinämävahvuus: 1,5 mm</p> <p>Sijainti: Kts tutkimuspaikkakuva</p> <p>Havainnot: Ei korroosiota</p> <p>Kuntoluokka: KL4</p>

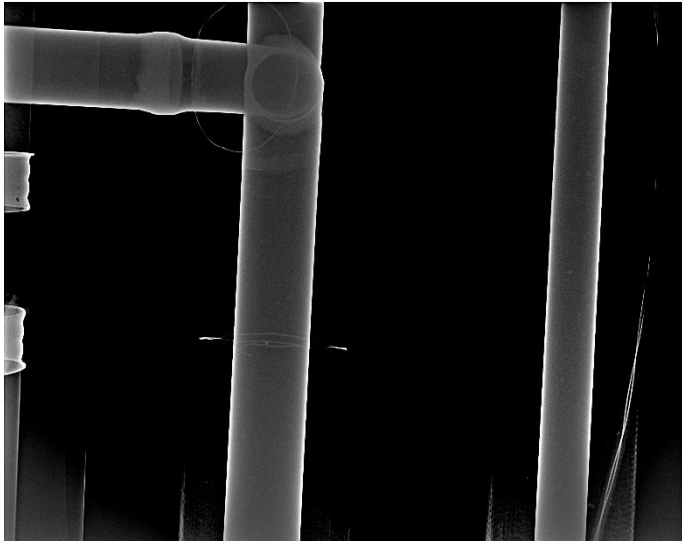
<p>RTG kuvaus 24</p> <p>Putki: LV 35mm / lvk 18mm, kupari</p> <p>Alkup. seinämävahvuus: 1,5 mm</p> <p>Sijainti: Kts tutkimuspaikkakuva</p> <p>Havainnot: Alkavaa pistekorroosiota LVK putkessa</p> <p>Kuntoluokka: KL4/KL3</p>

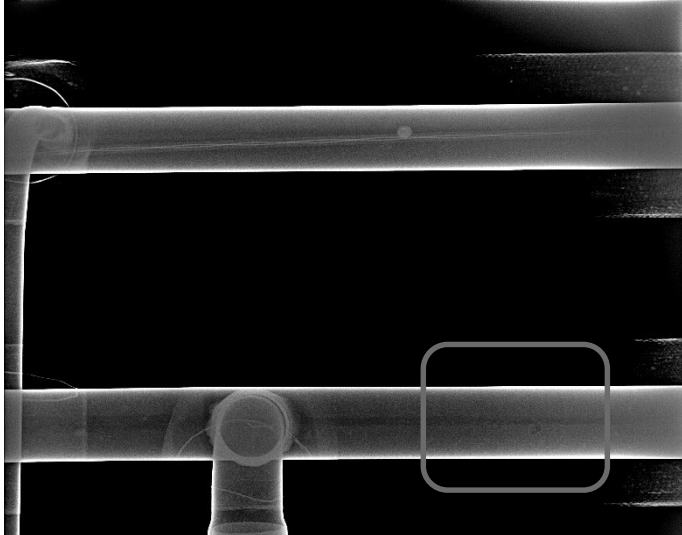
<p>RTG kuvaus 24</p> <p>Putki: LV 42mm / lvk 35mm, kupari</p> <p>Alkup. seinämävahvuus: 1,5/1,0 mm</p> <p>Sijainti: Kts tutkimuspaikkakuva</p> <p>Havainnot: Pistekorroosiota LVK putkessa</p> <p>Kuntoluokka: KL4/KL3</p>
