Projektin tunnus :
As Oy Ilmalax

PVM :
8.2.2022

TUTKIMUSRAPORTTI

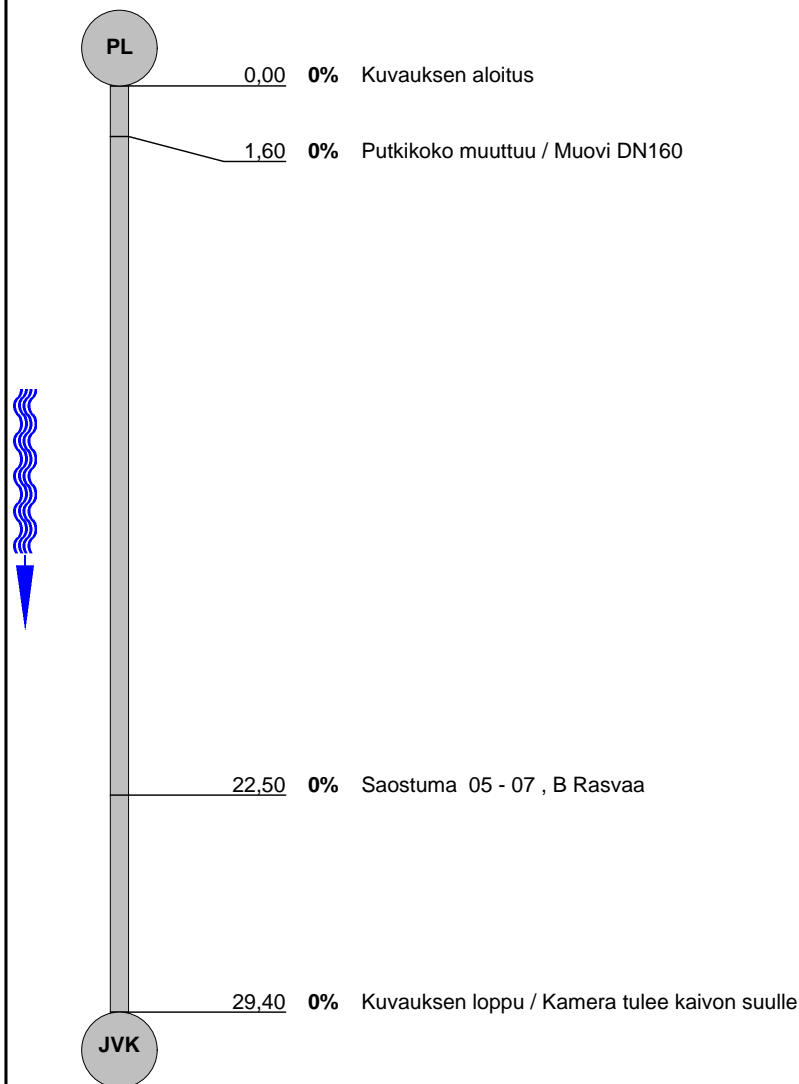
Rak. kunto : 3	Muoto :
Toim. kunto : 4	Koko : 110 mm
Vuotavuus :	Materiaali : Muovi
Vikatyyppi :	Pinnoite :

Huomautus : **JV1, Putkessa pieniä määriä kertymää**

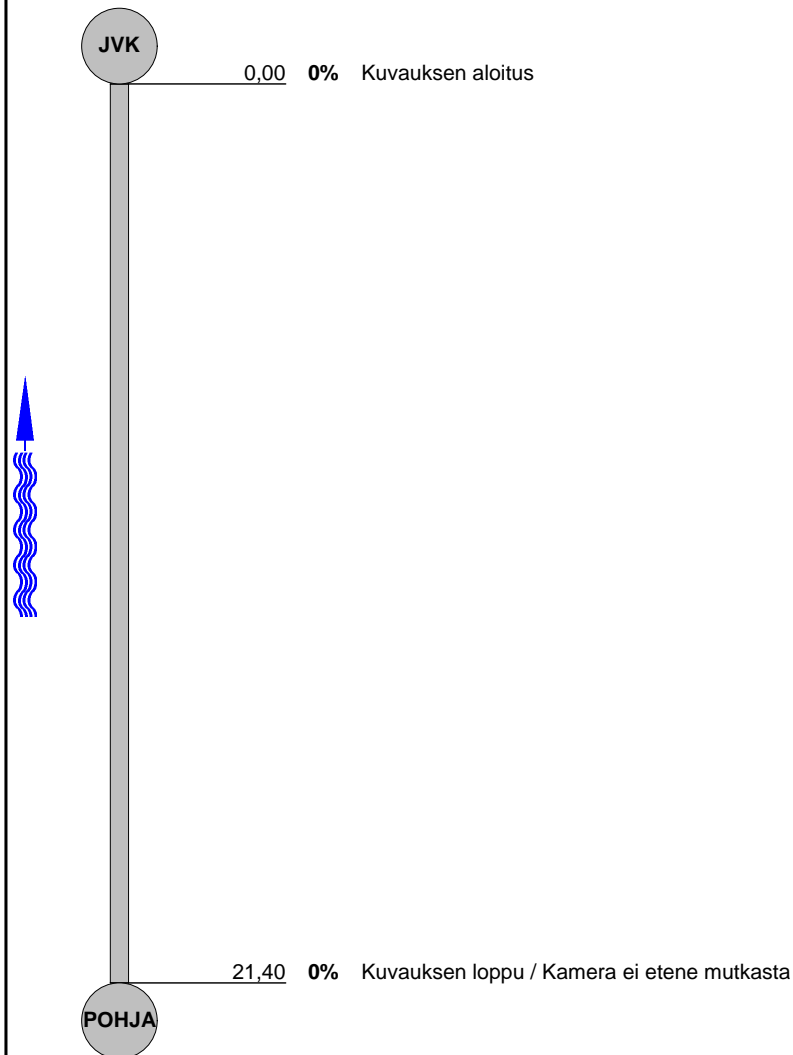
Rak. kunto : 3 Toim. kunto : 4 Vuotavuus : Vikatyyppi :	Muoto : Koko : 160 mm Materiaali : Muovi Pinnoite :
--	--

Huomautus : JV2, Vähäistä kertymää

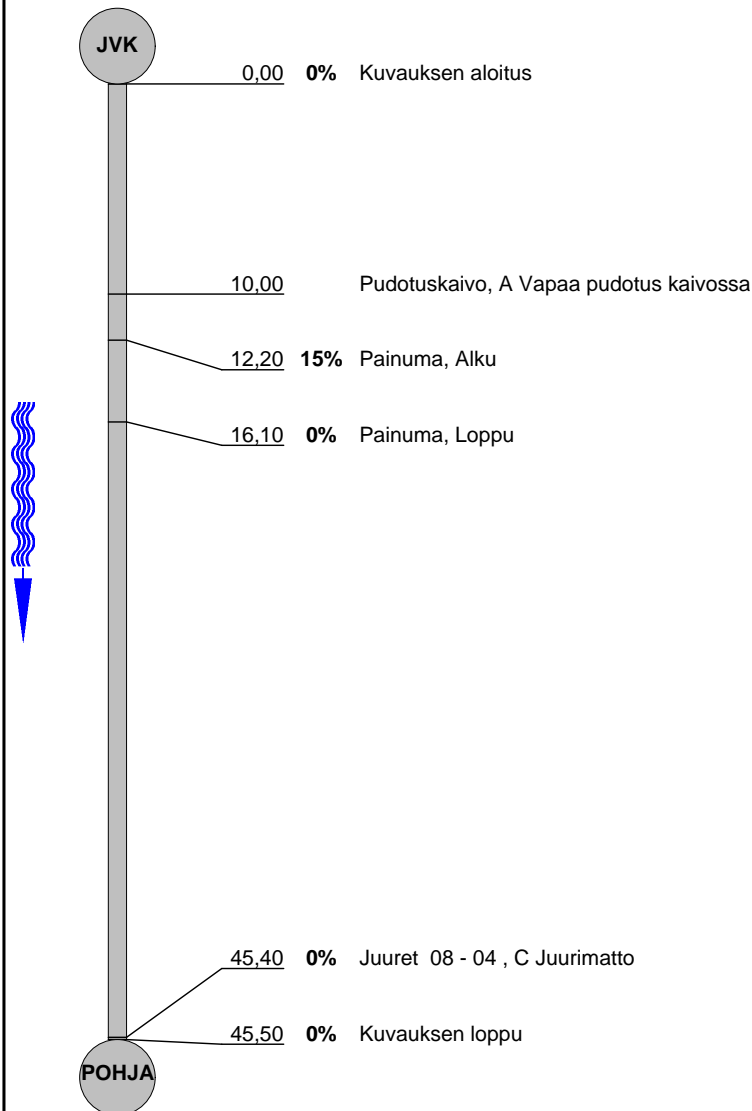
Sää : Lämpötila : Tutk. suunta : Myötävirtaan Tutk.tarkoitus : Yleiskunto	Karttaliitteen Nr : Tallent. tyyppi : Tallent. tunnus : Tutk. menetelmä: MiniCam	Alotuskaivo : JVK Lopetuskaivo : POHJA KV pituus : 45,50 m Putken tunnus :
Rak. kunto : 2 Toim. kunto : 3 Vuotavuus : Vikatyyppi :	Muoto : Koko : 200 mm Materiaali : Pinnoite :

Huomautus : **JV3, Juurimatto tunkeutunut putken yläosan läpi**

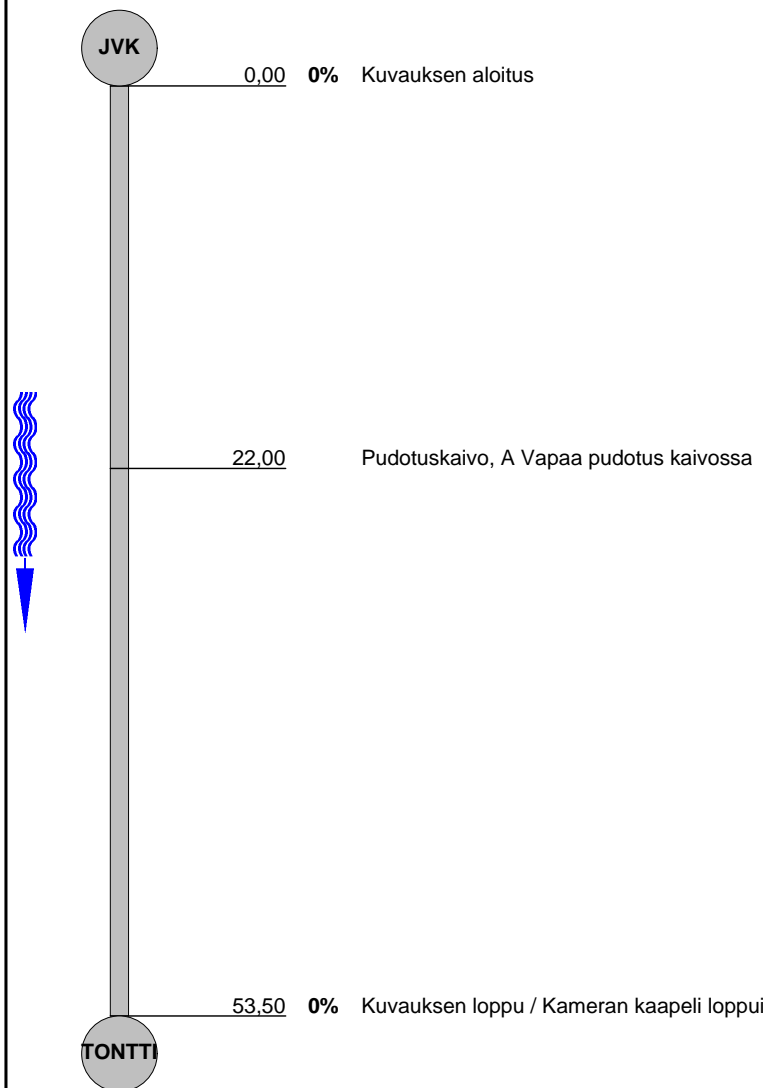
Rak. kunto : 3 Toim. kunto : 4 Vuotavuus : Vikatyyppi :	Muoto : Koko : 250 mm Materiaali : Muovi Pinnoite :
--	--

Huomautus : **JV4, Putkessa hieman kertymää**

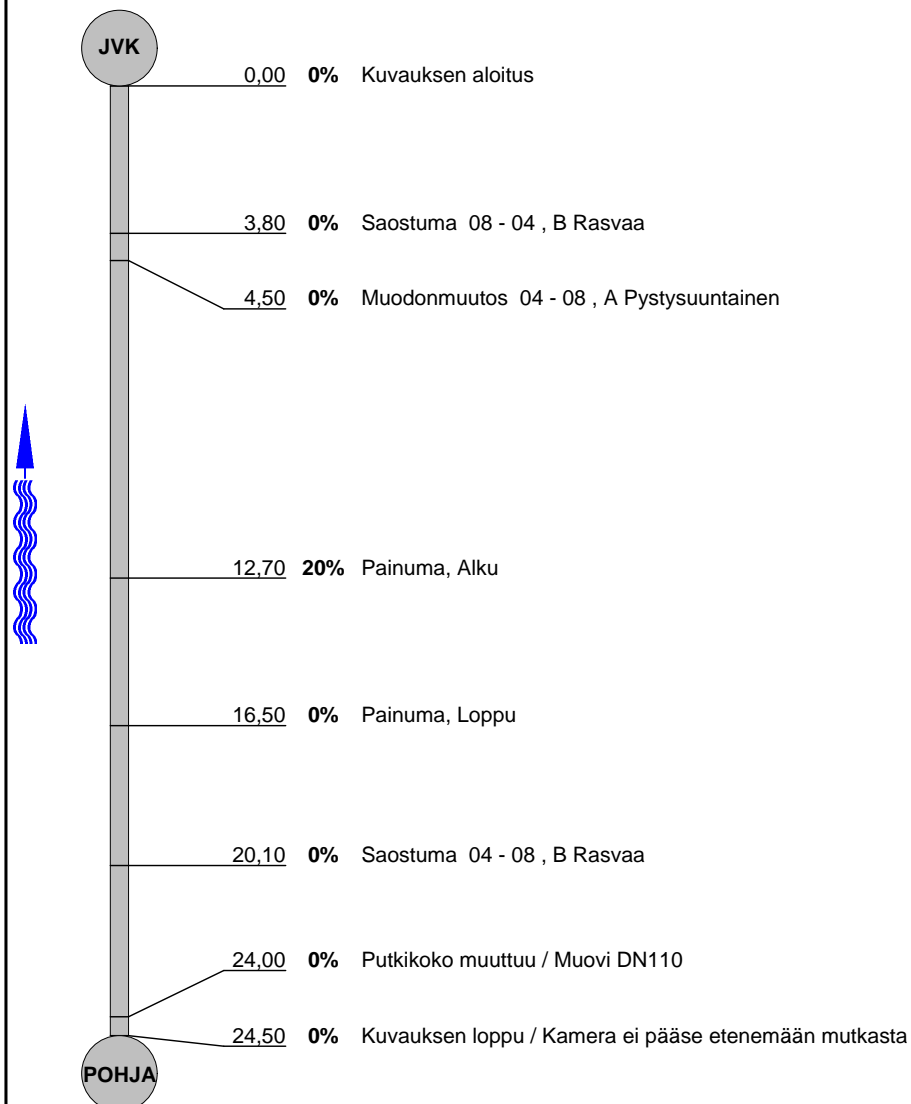
Sää : Lämpötila : Tutk. suunta : Vastavirtaan Tutk.tarkoitus : Yleiskunto	Karttaliitteen Nr : Tallent. tyyppi : Tallent. tunnus : Tutk. menetelmä: MiniCam	Alotuskaivo : JVK Lopetuskaivo : POHJA KV pituus : 24,50 m Putken tunnus :
Rak. kunto : 2 Toim. kunto : 3 Vuotavuus : Vikatyyppi :	Muoto : Koko : 160 mm Materiaali : Pinnoite :

Huomautus : **JV5, putkessa saostumaa, painumaa sekä muodonmuutos**

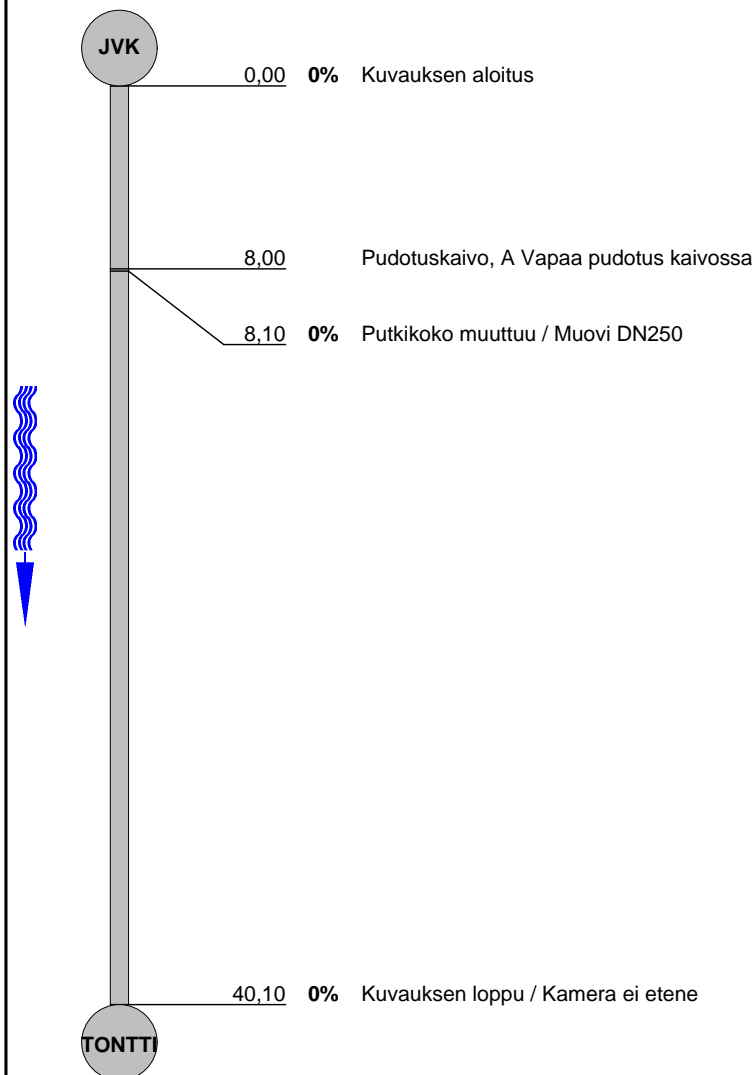
Rak. kunto : 3 Toim. kunto : 4 Vuotavuus : Vikatyyppi :	Muoto : Koko : 160 mm Materiaali : Muovi Pinnoite :
--	--

Huomautus : **JV6, vähäistä kertymää**

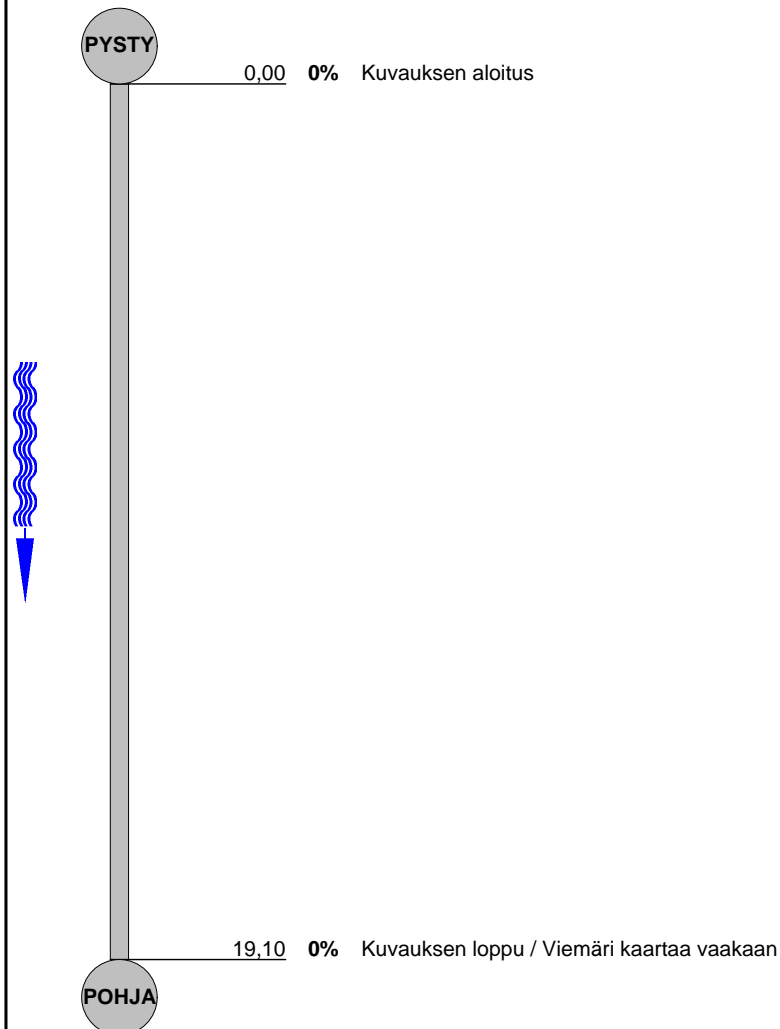
Rak. kunto : 3 Toim. kunto : 4 Vuotavuus : Vikatyyppi :	Muoto : Koko : 110 mm Materiaali : Muovi Pinnoite :
--	--

Huomautus : **T1, pieniä määriä kertymää putken seinämällä**

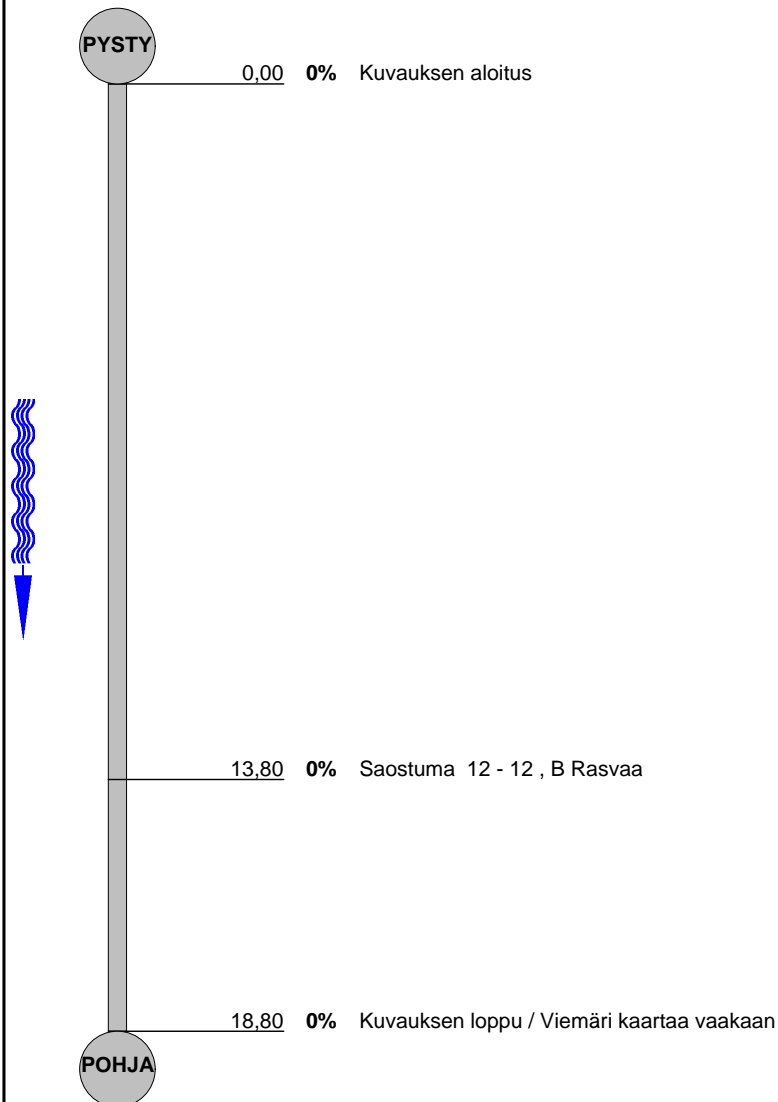
Rak. kunto : 3 Toim. kunto : 4 Vuotavuus : Vikatyyppi :	Muoto : Koko : 110 mm Materiaali : Muovi Pinnoite :
--	--

Huomautus : **T2, putken seinämällä rasvakertymää**

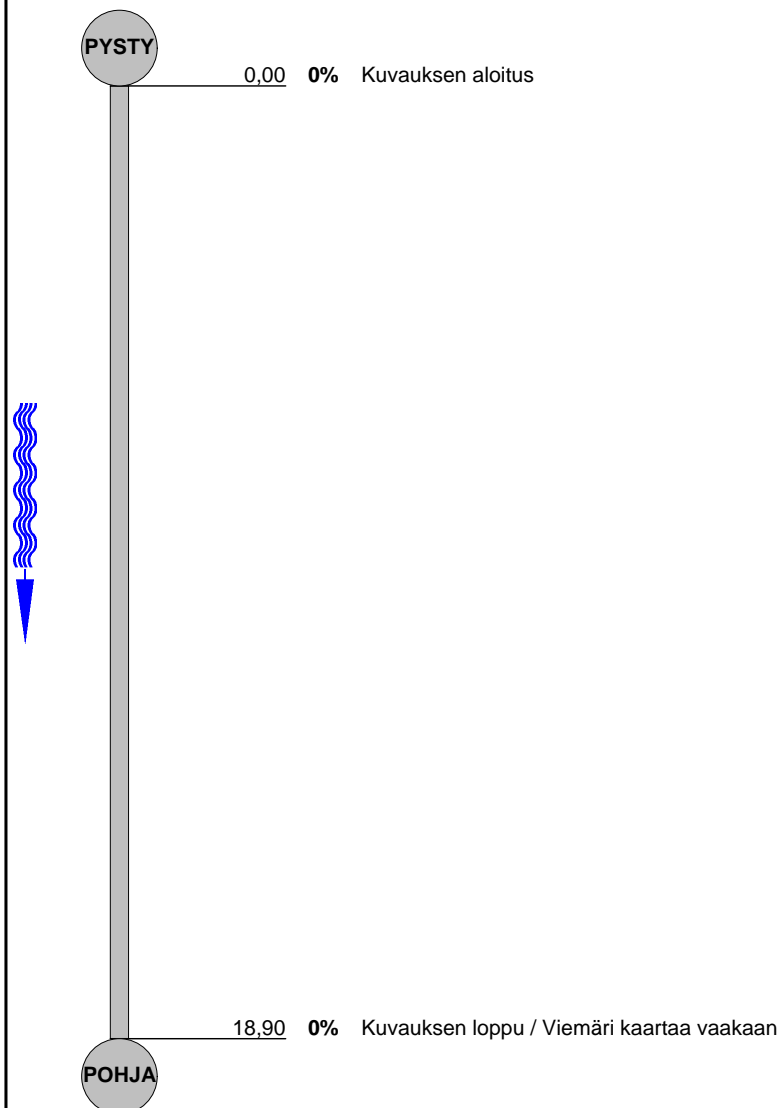
Rak. kunto : 3	Muoto :
Toim. kunto : 4	Koko : 110 mm
Vuotavuus :	Materiaali : Muovi
Vikatyyppi :	Pinnoite :

Huomautus : **T3, putken seinämällä rasvakertymää**

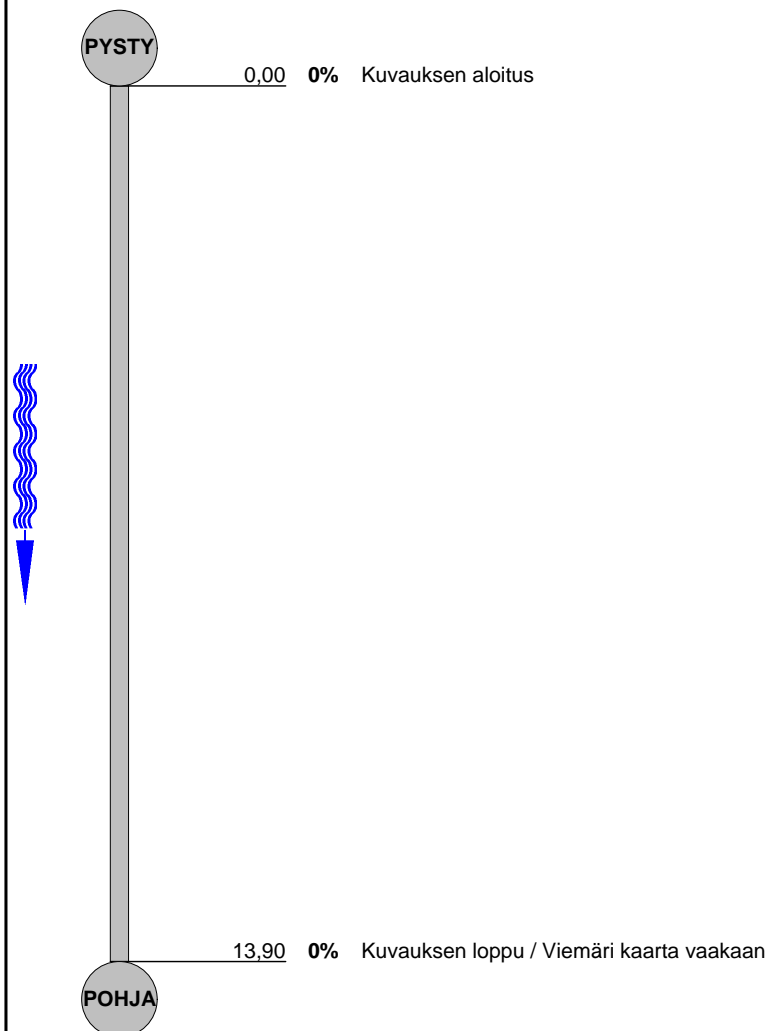
Rak. kunto : 3 Toim. kunto : 4 Vuotavuus : Vikatyyppi :	Muoto : Koko : 110 mm Materiaali : Muovi Pinnoite :
--	--

Huomautus : **T4, putken seinämällä rasvakertymää**

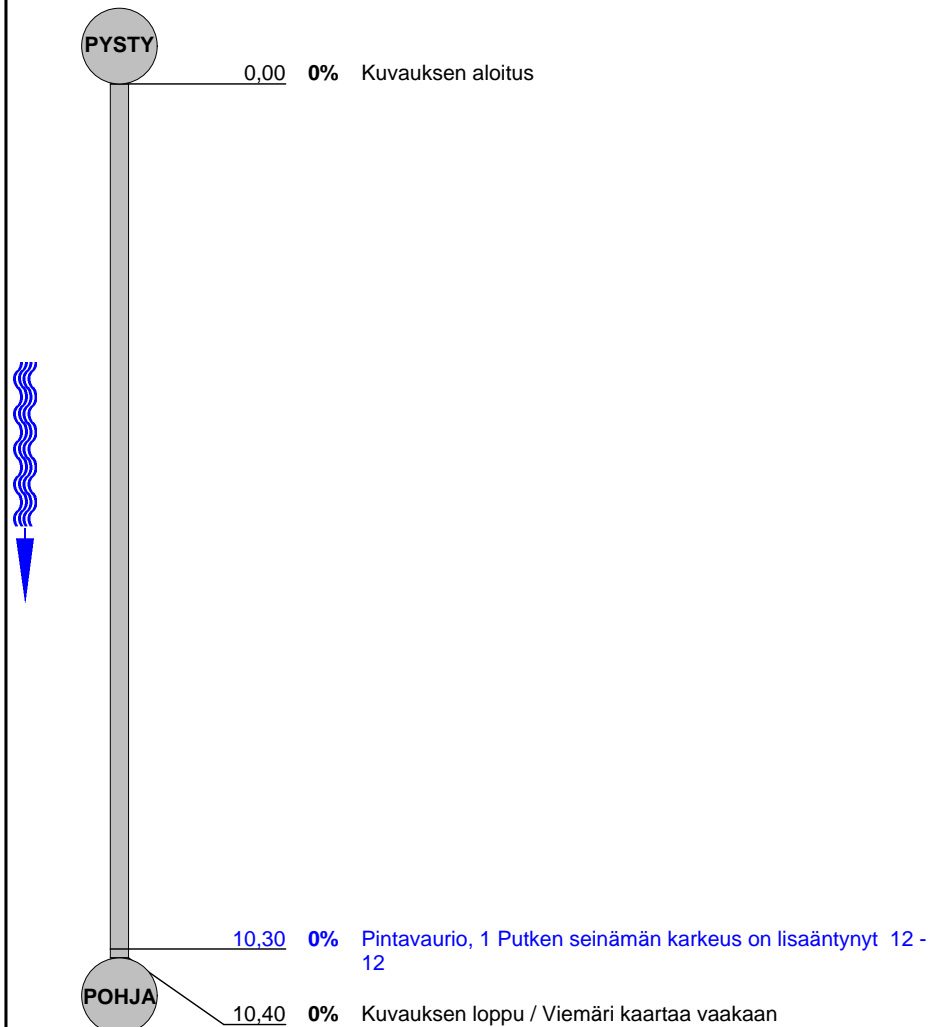
Rak. kunto : 3 Toim. kunto : 4 Vuotavuus : Vikatyyppi :	Muoto : Koko : 110 mm Materiaali : Muovi Pinnoite :
--	--

Huomautus : **T6, valurautaosuudella voimakasta korroosiota**

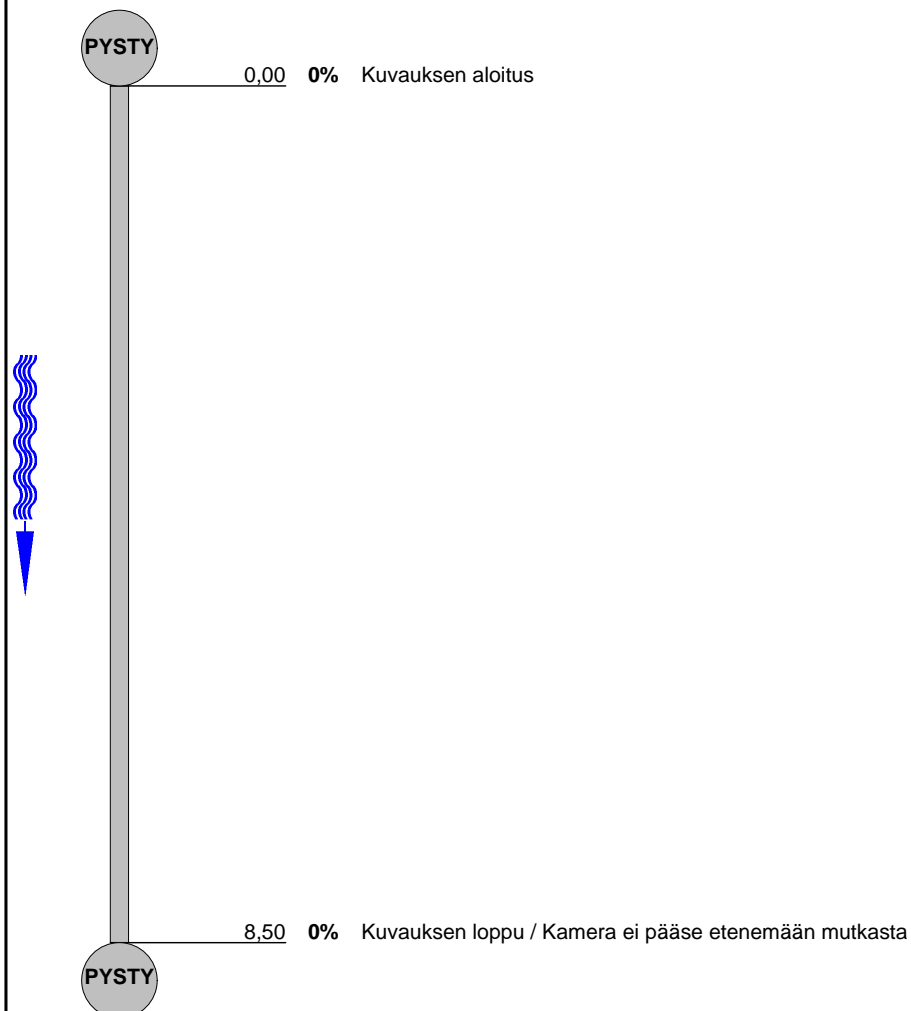
Rak. kunto : 3	Muoto :
Toim. kunto : 4	Koko : 110 mm
Vuotavuus :	Materiaali : Muovi
Vikatyyppi :	Pinnoite :

Huomautus : **T8, valurautaosuudella korrosiota**

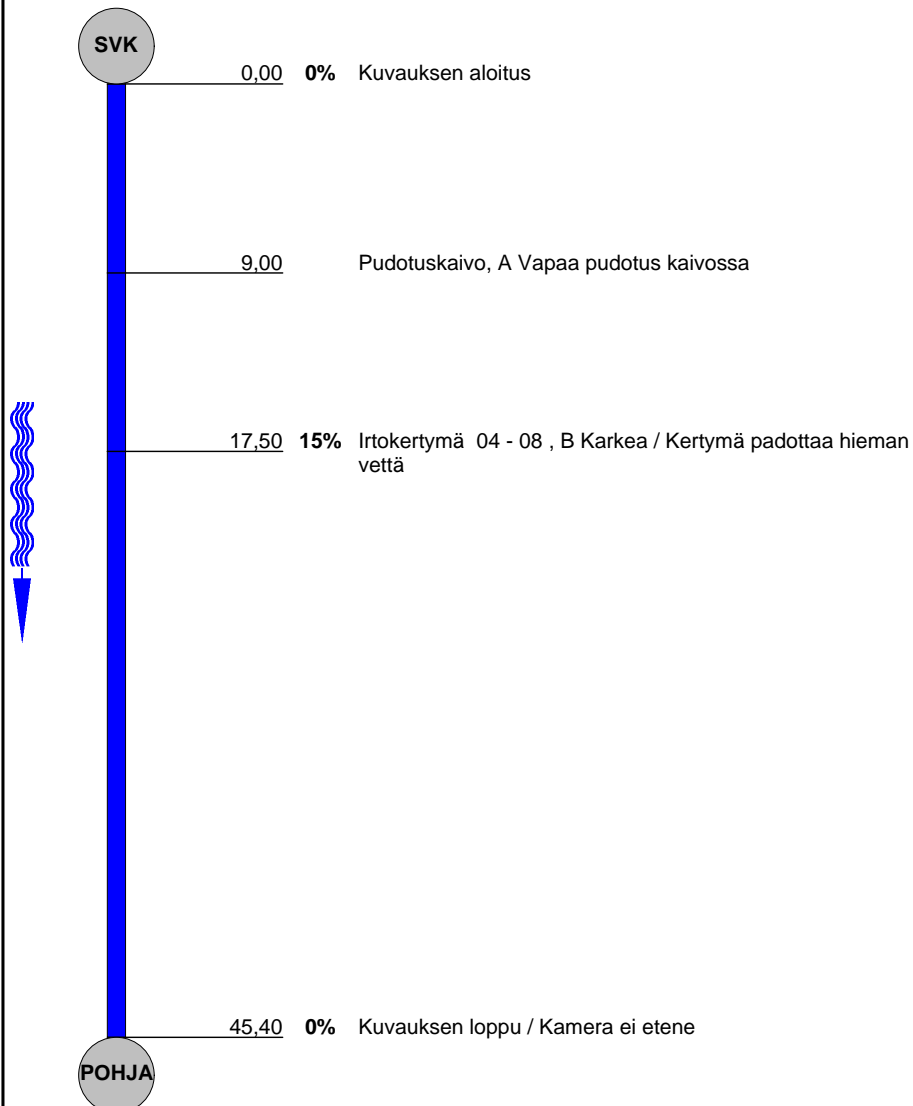
Sää : Lämpötila : Tutk. suunta : Myötävirtaan Tutk.tarkoitus : Yleiskunto	Karttaliitteen Nr : Tallent. tyyppi : Tallent. tunnus : Tutk. menetelmä: MiniCam	Alotuskaivo : SVK Lopetuskaivo : POHJA KV pituus : 45,40 m Putken tunnus :
Rak. kunto : 3 Toim. kunto : 3 Vuotavuus : Vikatyyppi :	Muoto : Koko : 200 mm Materiaali : Pinnoite :

Huomautus : **SV3, kertymä padottaa paikoin vettä putkessa**

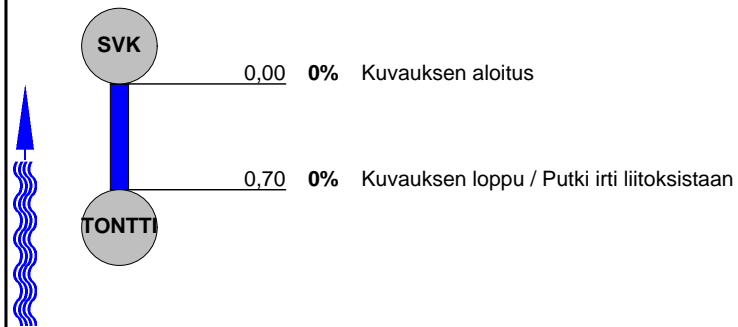
Rak. kunto : 1 Toim. kunto : 1 Vuotavuus : Vikatyyppi :	Muoto : Koko : 150 mm Materiaali : Betoni Pinnoite :
--	---

Huomautus : SV4, putkirikko

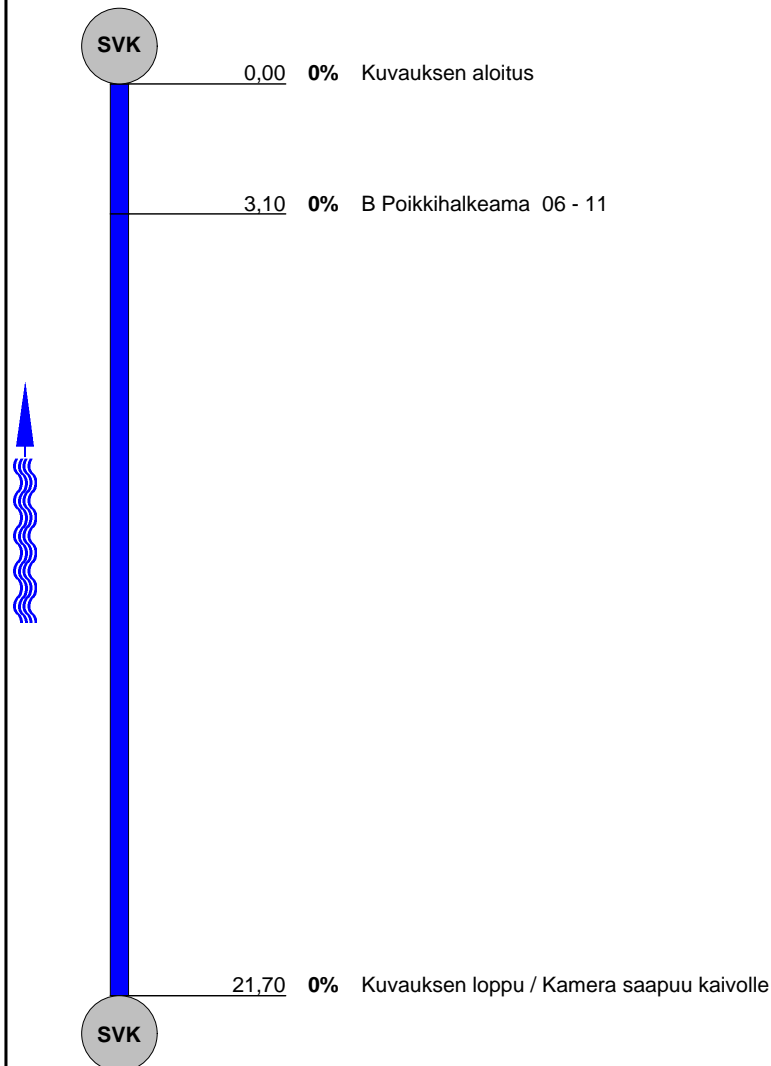
Rak. kunto : 2 Toim. kunto : 3 Vuotavuus : Vikatyyppi :	Muoto : Koko : 300 mm Materiaali : Betoni Pinnoite :
--	---

Huomautus : SV5, putkessa halkeama

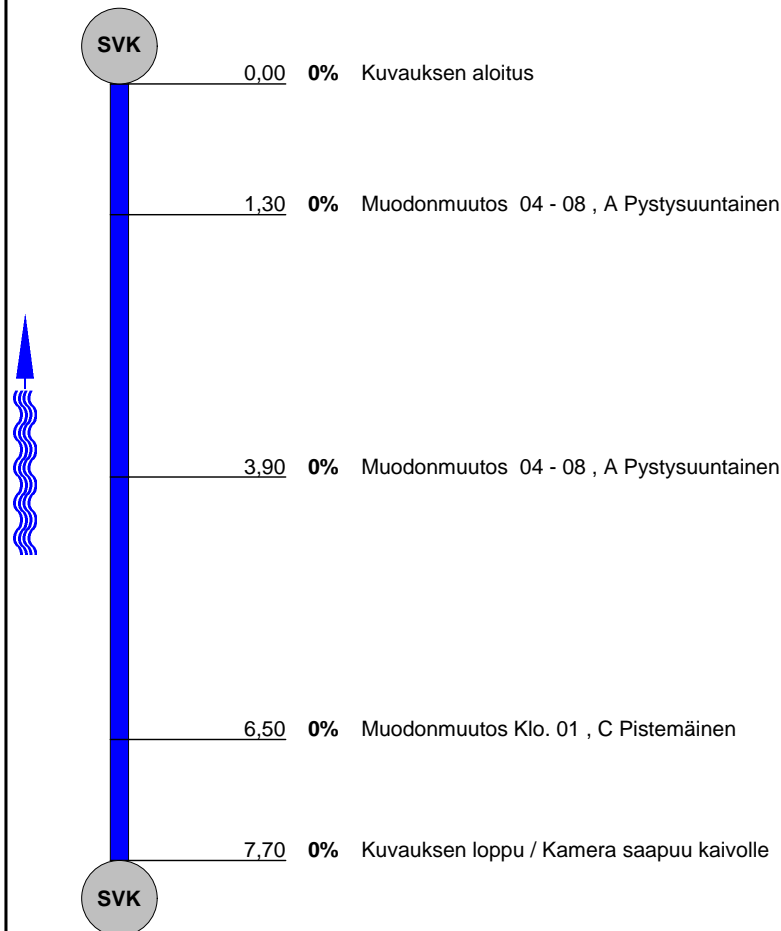
Rak. kunto : 3 Toim. kunto : 4 Vuotavuus : Vikatyyppi :	Muoto : Koko : 160 mm Materiaali : Pinnoite :
--	---

Huomautus : **SV6, putkessa muodonmuutoksia**

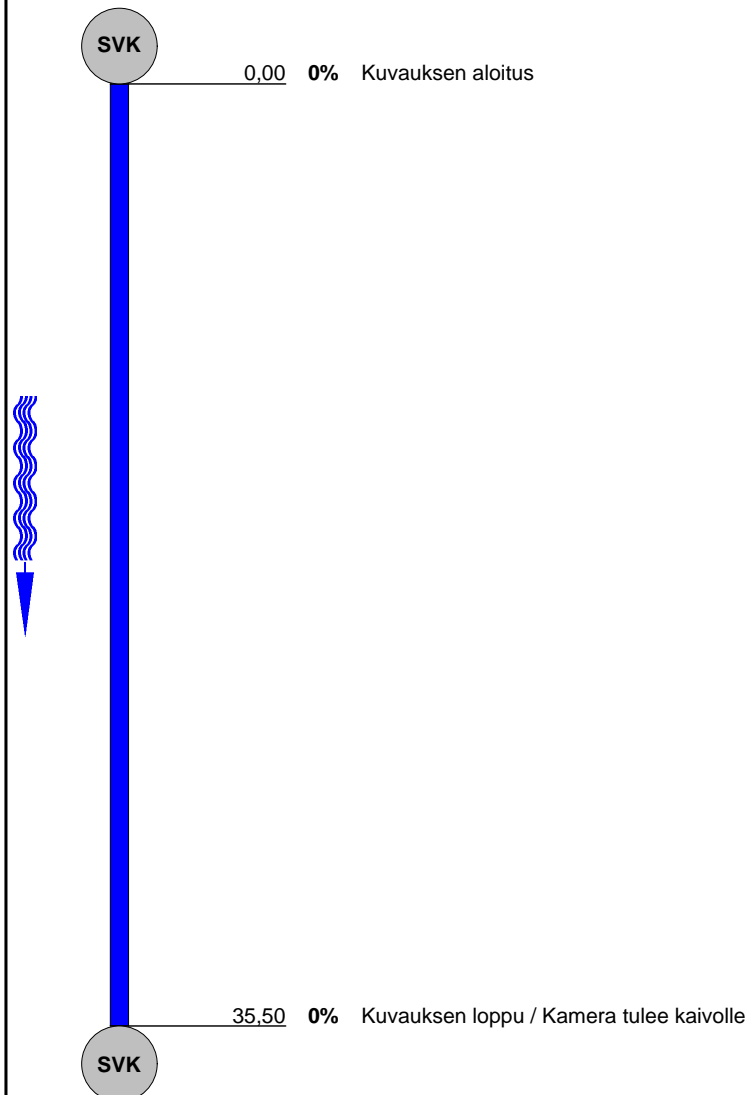
Rak. kunto : 3	Muoto :
Toim. kunto : 4	Koko : 300 mm
Vuotavuus :	Materiaali : Betoni
Vikatyyppi :	Pinnoite :

Huomautus : **SV7, putken sisäpinnassa rappeumaa**

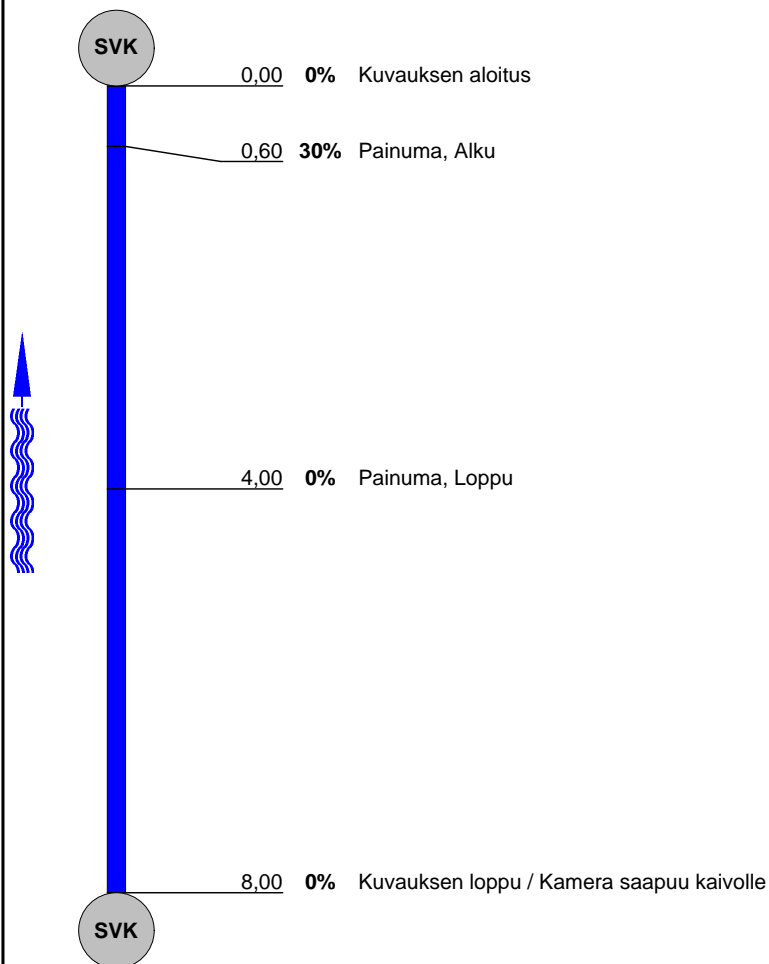
Sää : Lämpötila : Tutk. suunta : Vastavirtaan Tutk.tarkoitus : Yleiskunto	Karttaliitteen Nr : Tallent. tyyppi : Tallent. tunnus : Tutk. menetelmä: MiniCam	Alotuskaivo : SVK Lopetuskaivo : SVK KV pituus : 8,00 m Putken tunnus :
Rak. kunto : 4 Toim. kunto : 3 Vuotavuus : Vikatyyppi :	Muoto : Koko : 110 mm Materiaali : Muovi Pinnoite :

Huomautus : **SV8, putkessa pientä painumaa**
