Virheiden määritykset SFS-EN 13508-2 mukaisesti

Projektin tunnus :
As Oy Ilmalax

PVM :
8.2.2022

TUTKIMUSRAPORTTI

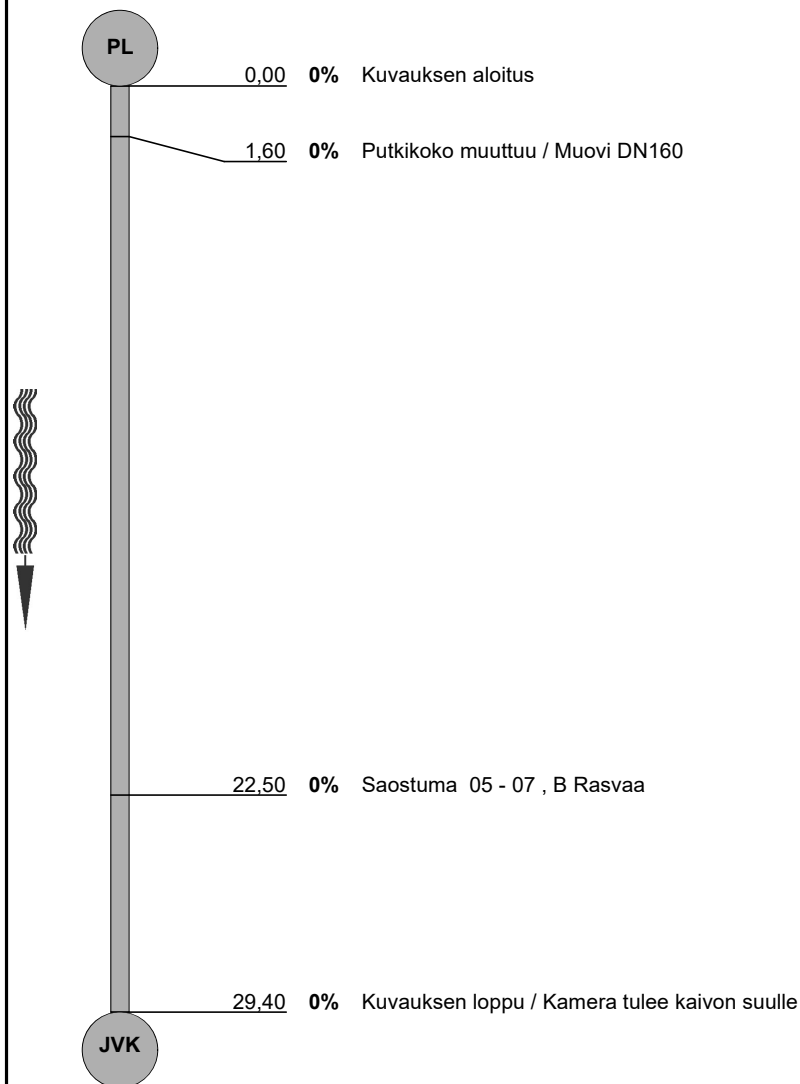
Rak. kunto : 3 Toim. kunto : 4 Vuotavuus : Vikatyyppi :	Muoto : Koko : 110 mm Materiaali : Muovi Pinnoite :
--	--

Huomautus : **JV1, Putkessa pieniä määriä kertymää**

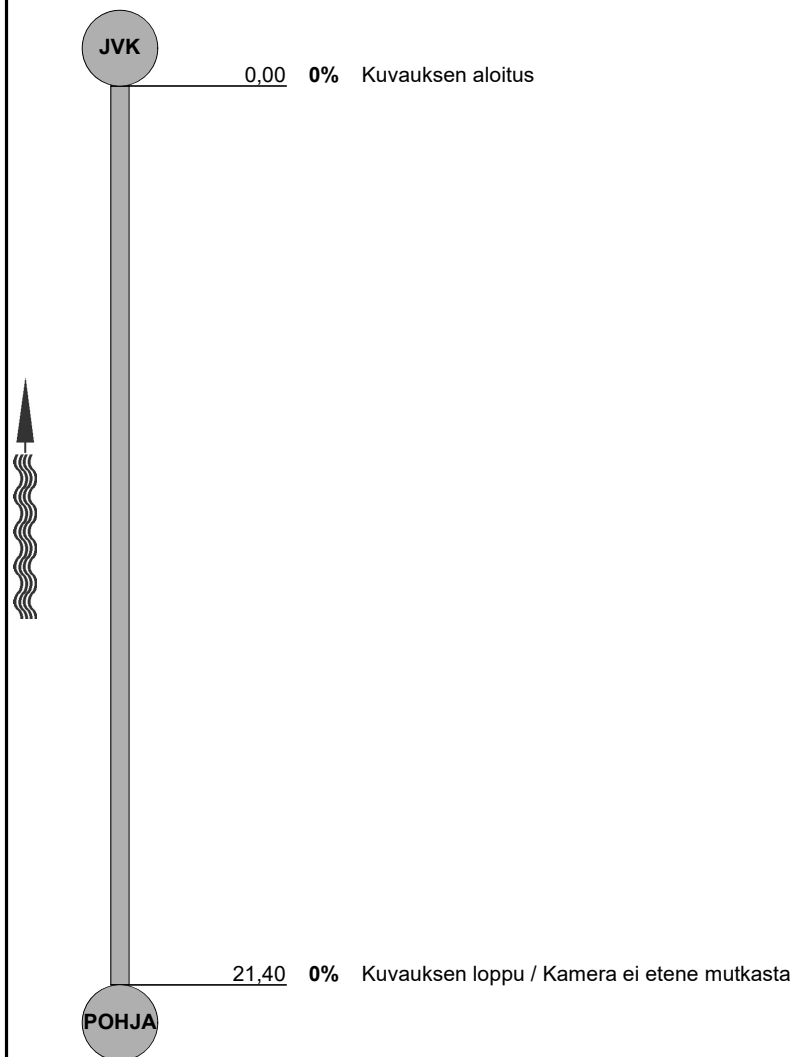
Rak. kunto : 3	Muoto :
Toim. kunto : 4	Koko : 160 mm
Vuotavuus :	Materiaali : Muovi
Vikatyyppi :	Pinnoite :

Huomautus : JV2, Vähäistä kertymää
--

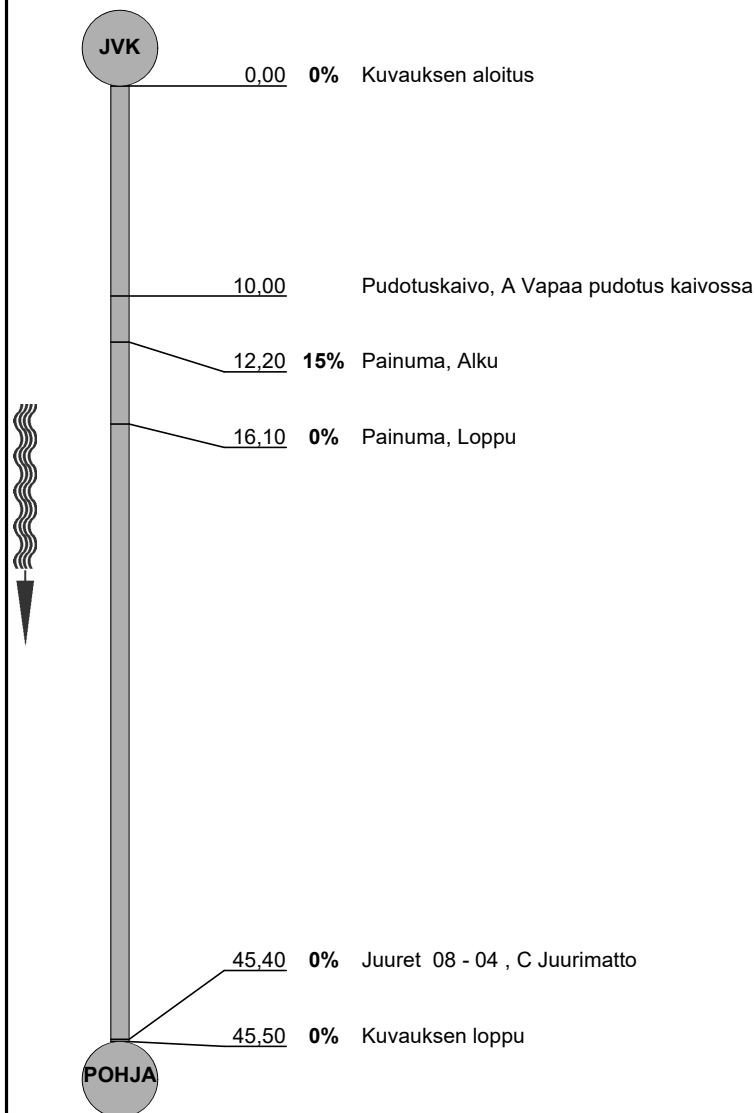
Rak. kunto : 2 Toim. kunto : 3 Vuotavuus : Vikatyyppi :	Muoto : Koko : 200 mm Materiaali : Pinnoite :
--	---

Huomautus : **JV3, Juurimatto tunkeutunut putken yläosan läpi**

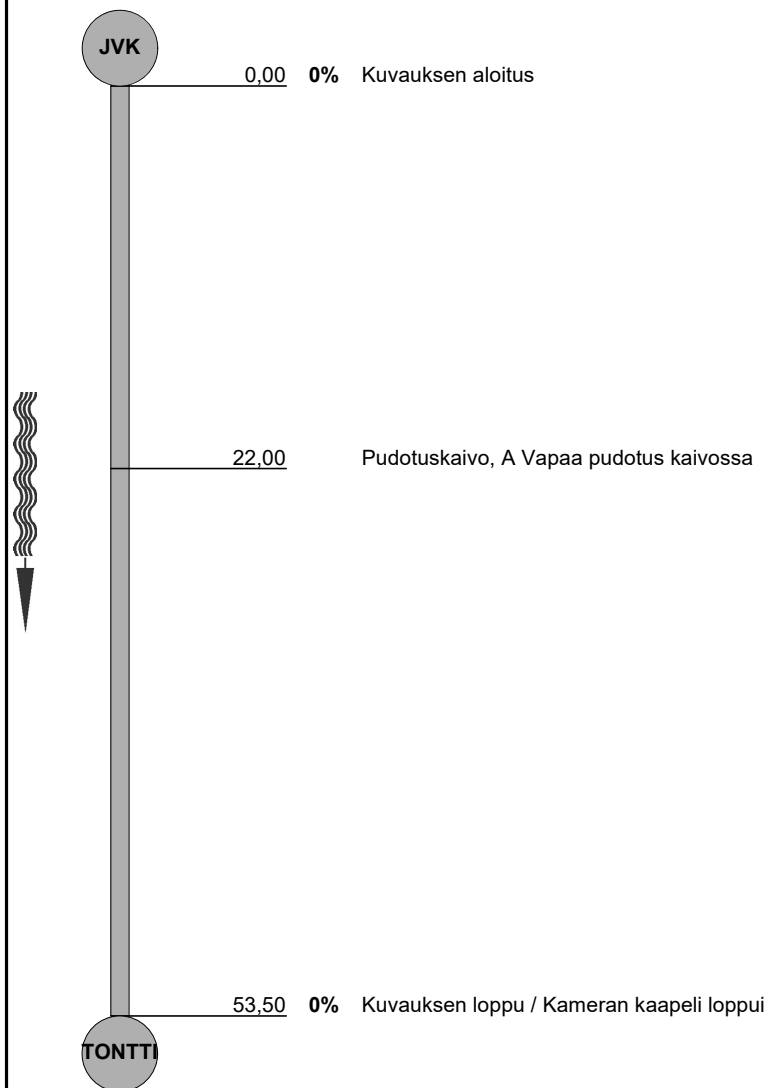
Rak. kunto : 3	Muoto :
Toim. kunto : 4	Koko : 250 mm
Vuotavuus :	Materiaali : Muovi
Vikatyyppi :	Pinnoite :

Huomautus : **JV4, Putkessa hieman kertymää**

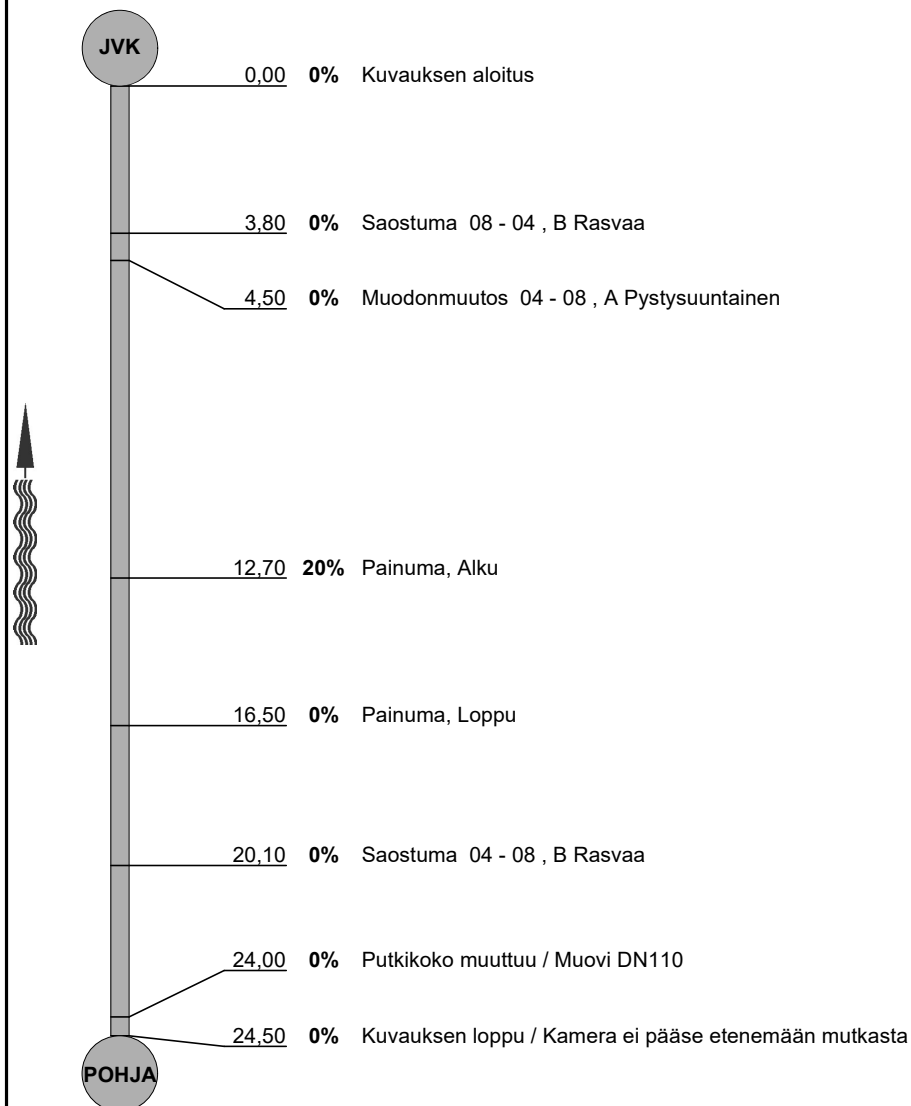
Rak. kunto : 2 Toim. kunto : 3 Vuotavuus : Vikatyyppi :	Muoto : Koko : 160 mm Materiaali : Muovi Pinnoite :
--	--

Huomautus : **JV5, putkessa saostumaa, painumaa sekä muodonmuutos**

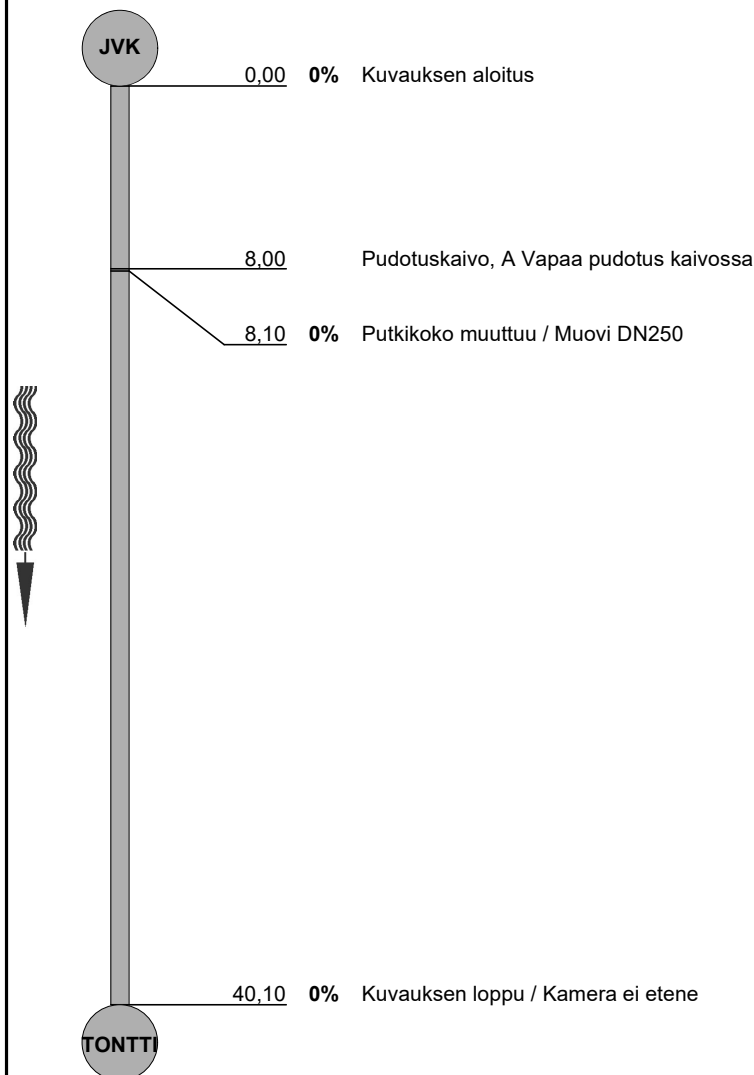
Rak. kunto : 3 Toim. kunto : 4 Vuotavuus : Vikatyyppi :	Muoto : Koko : 160 mm Materiaali : Muovi Pinnoite :
--	--

Huomautus : JV6, vähäistä kertymää

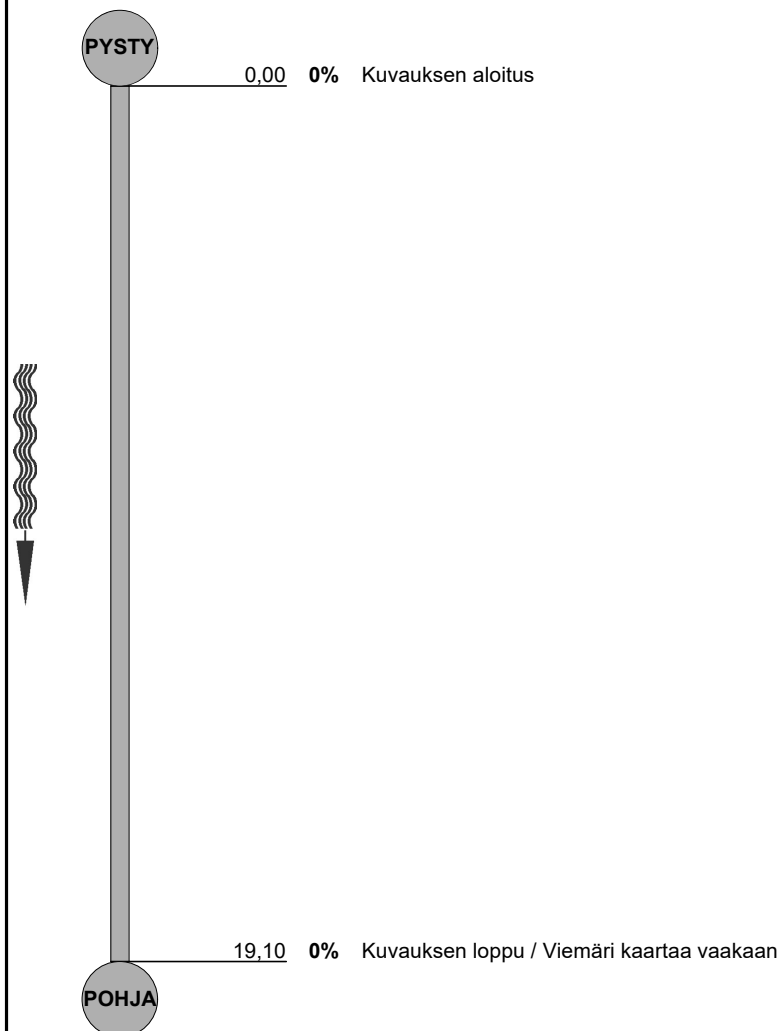
Rak. kunto : 3 Toim. kunto : 4 Vuotavuus : Vikatyyppi :	Muoto : Koko : 110 mm Materiaali : Muovi Pinnoite :
--	--

Huomautus : **T1, pieniä määriä kertymää putken seinämällä**

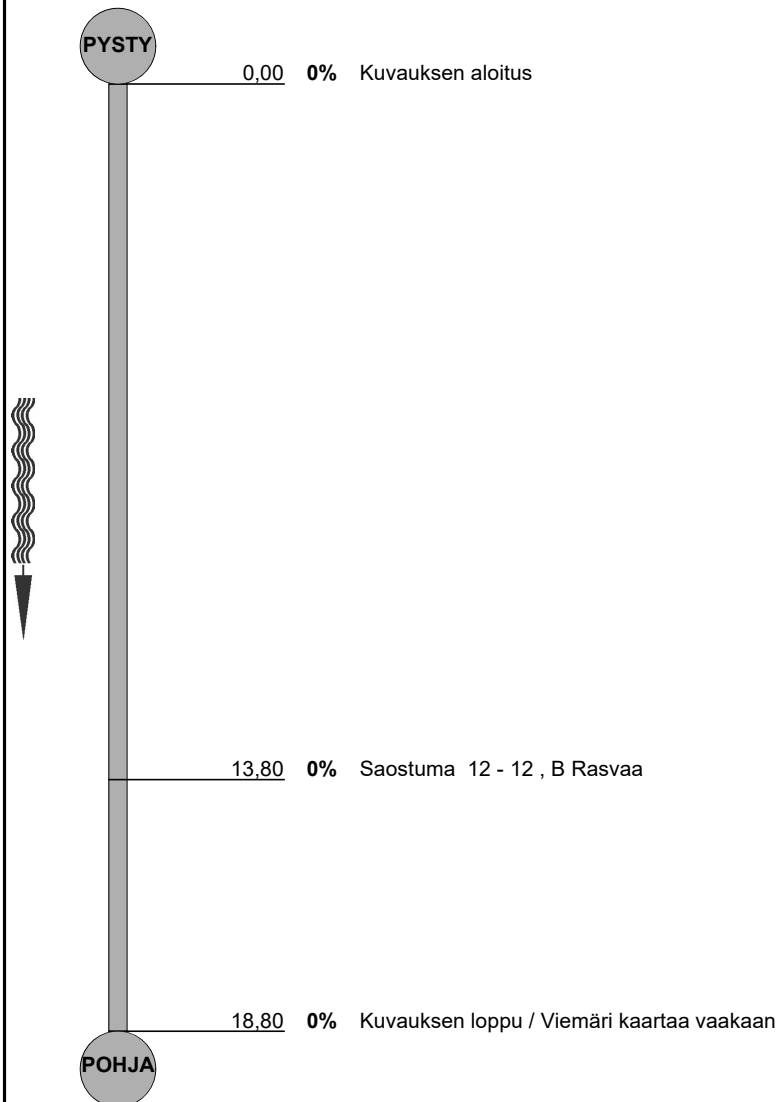
Rak. kunto : 3 Toim. kunto : 4 Vuotavuus : Vikatyyppi :	Muoto : Koko : 110 mm Materiaali : Muovi Pinnoite :
--	--

Huomautus : **T2, putken seinämällä rasvakertymää**

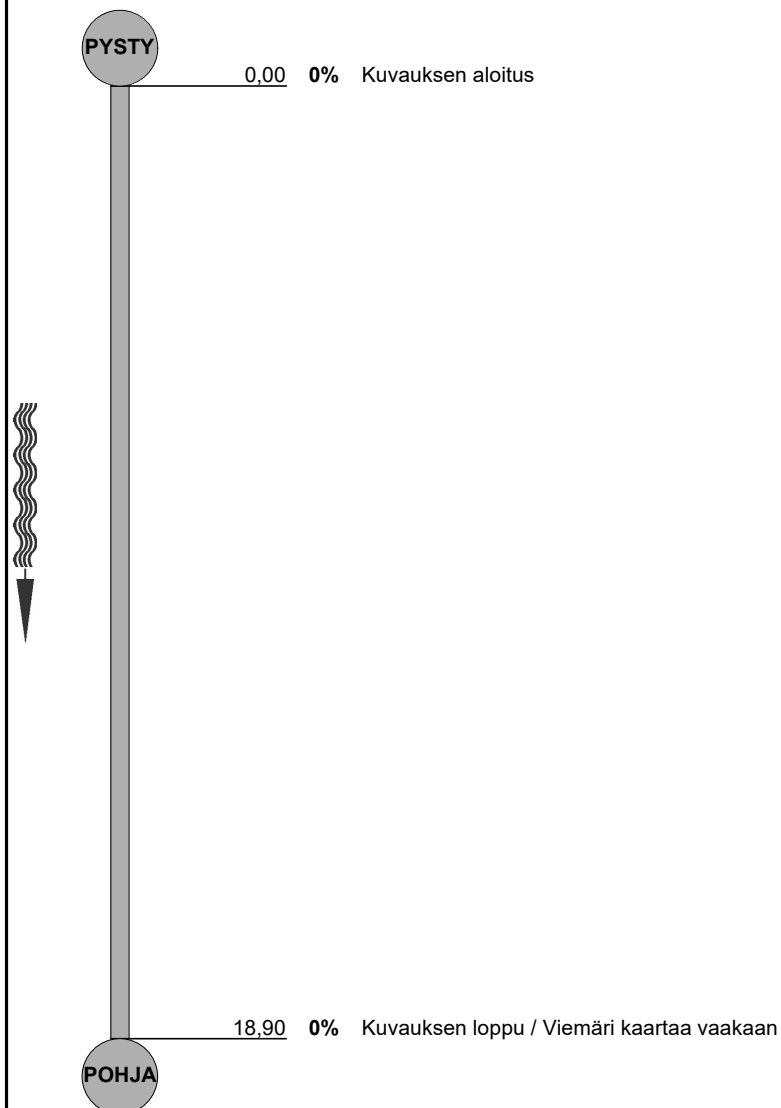
Rak. kunto : 3 Toim. kunto : 4 Vuotavuus : Vikatyyppi :	Muoto : Koko : 110 mm Materiaali : Muovi Pinnoite :
--	--

Huomautus : **T3, putken seinämällä rasvakertymää**

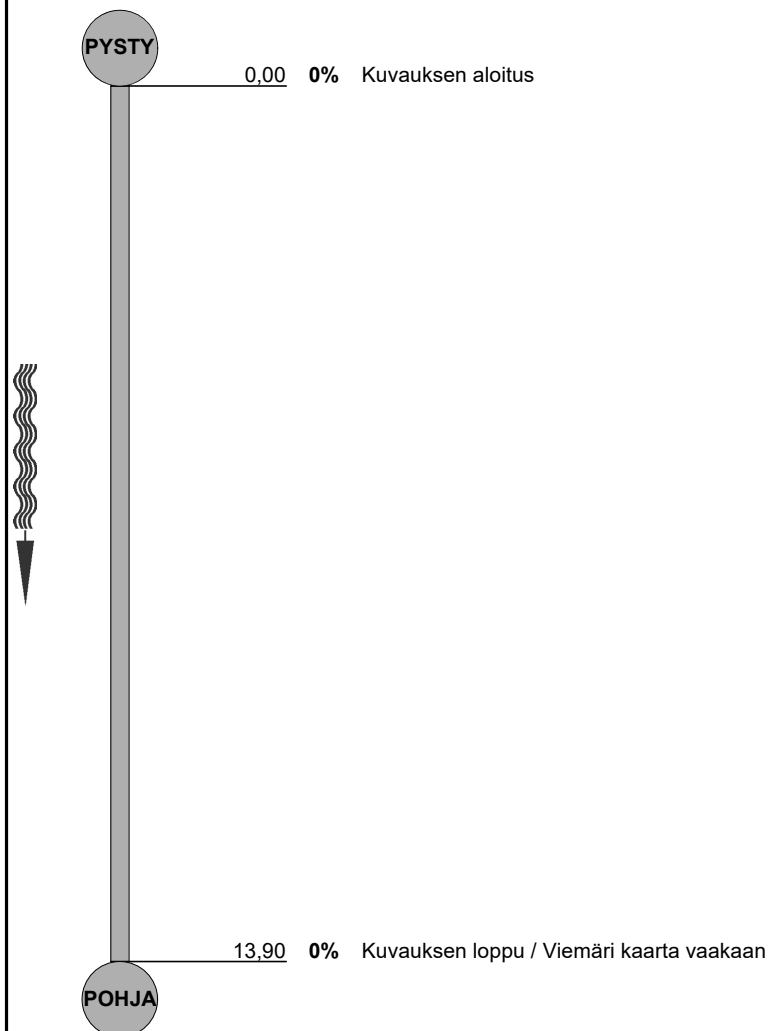
Rak. kunto : 3	Muoto :
Toim. kunto : 4	Koko : 110 mm
Vuotavuus :	Materiaali : Muovi
Vikatyyppi :	Pinnoite :

Huomautus : **T4, putken seinämällä rasvakertymää**

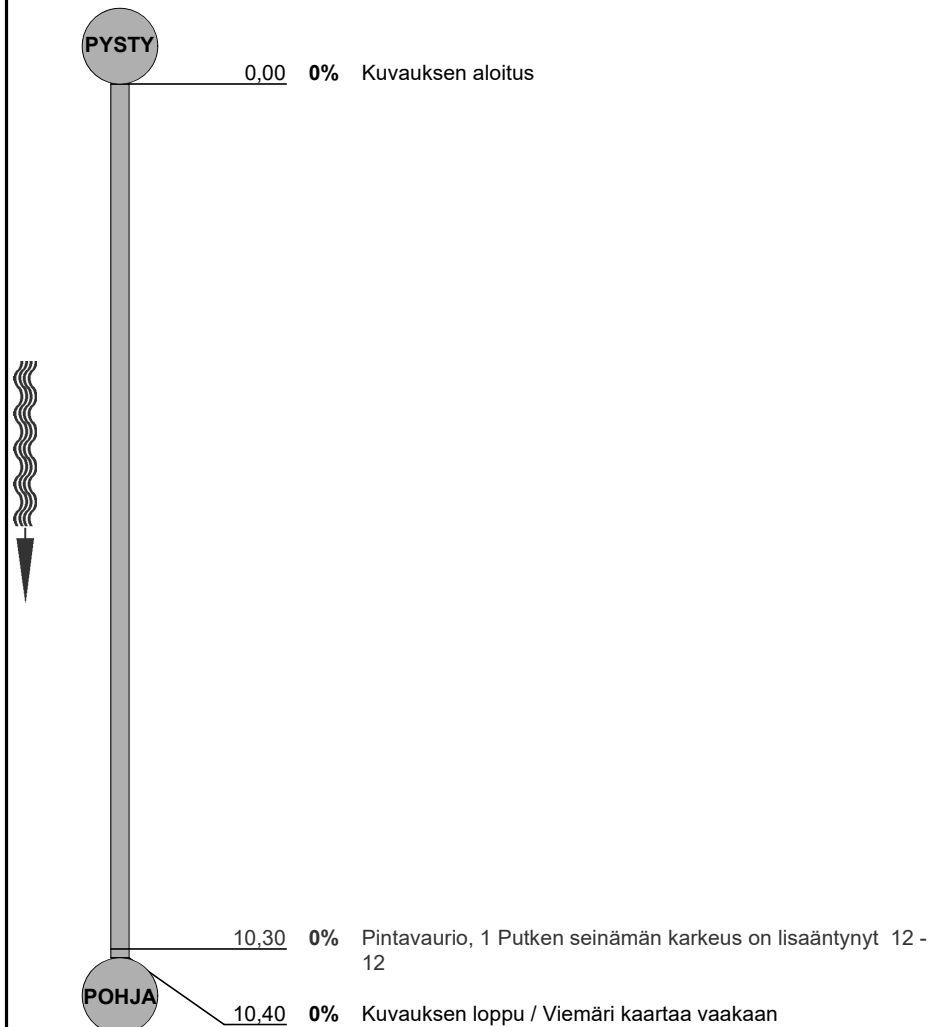
Rak. kunto : 3 Toim. kunto : 4 Vuotavuus : Vikatyyppi :	Muoto : Koko : 110 mm Materiaali : Muovi Pinnoite :
--	--

Huomautus : **T6, valurautaosuudella voimakasta korroosiota**

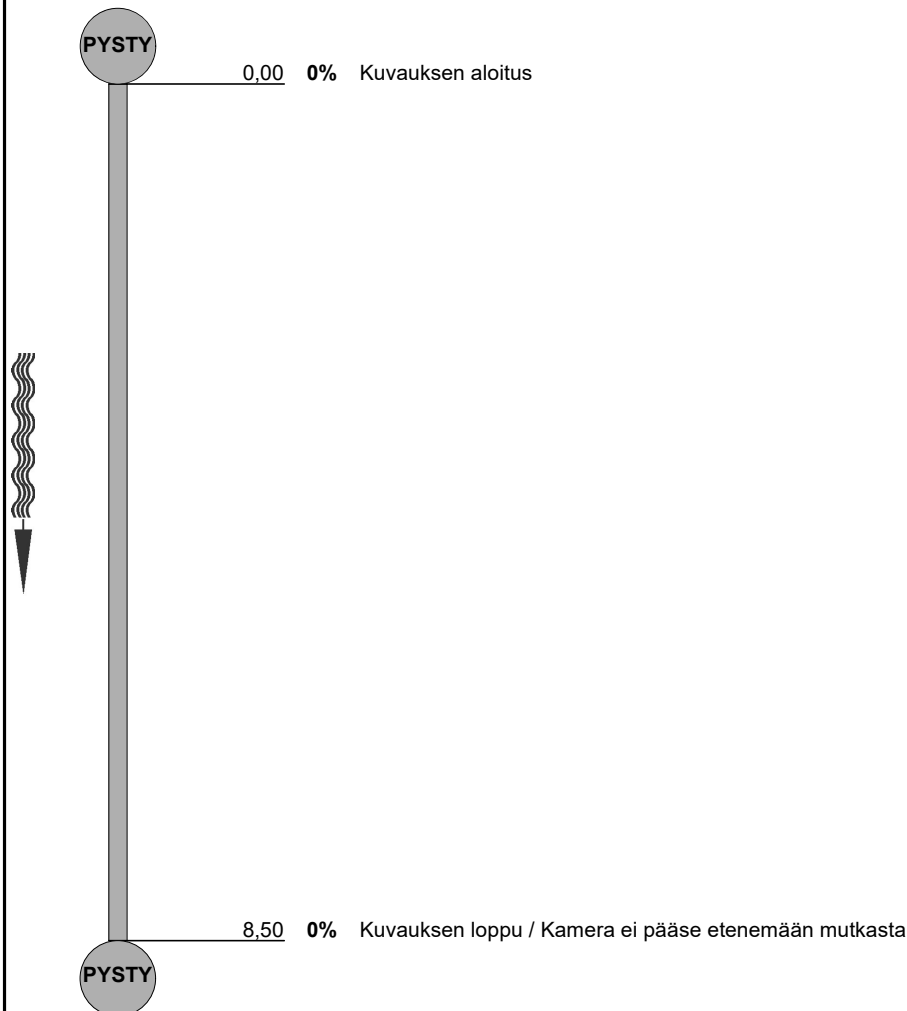
Rak. kunto : 3 Toim. kunto : 4 Vuotavuus : Vikatyyppi :	Muoto : Koko : 110 mm Materiaali : Muovi Pinnoite :
--	--

Huomautus : **T8, valurautaosuudella korrosiota**

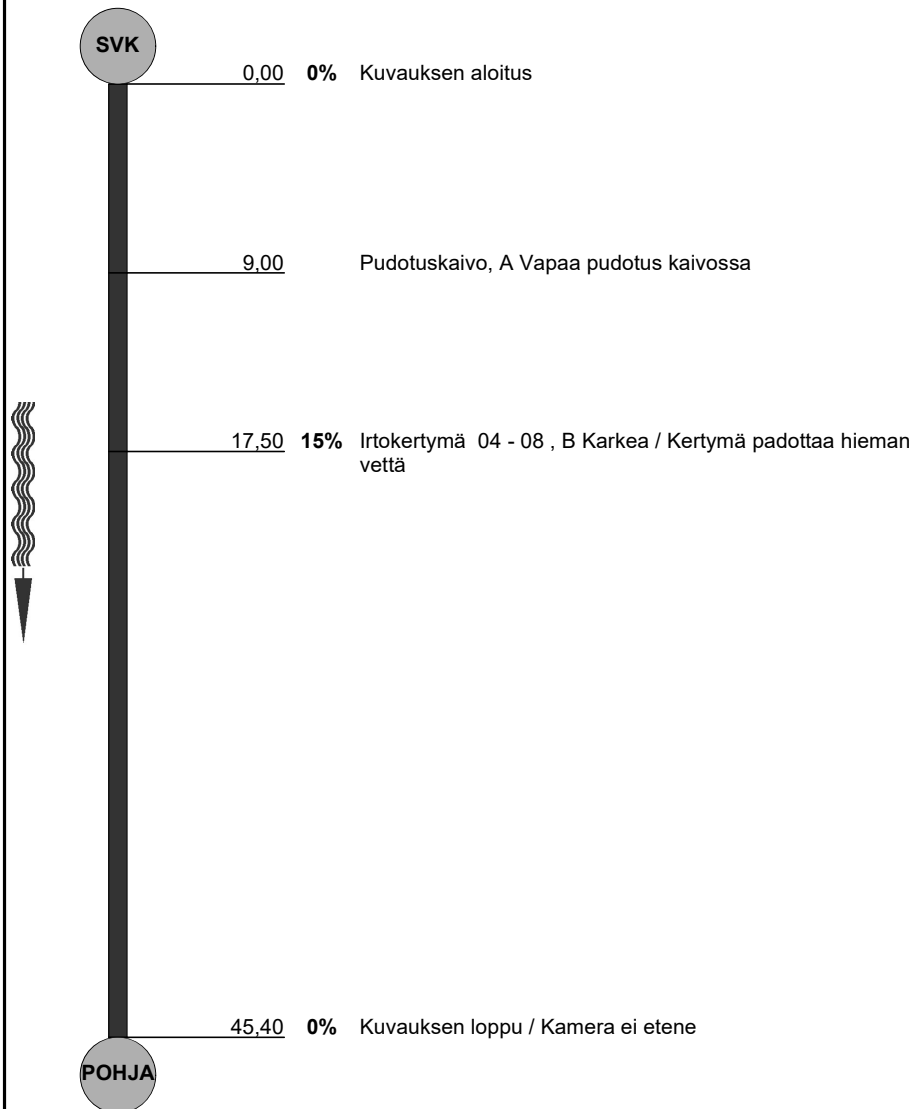
Rak. kunto : 3	Muoto :
Toim. kunto : 3	Koko : 200 mm
Vuotavuus :	Materiaali : Muovi
Vikatyyppi :	Pinnoite :

Huomautus : **SV3, kertymä padottaa paikoin vettä putkessa**

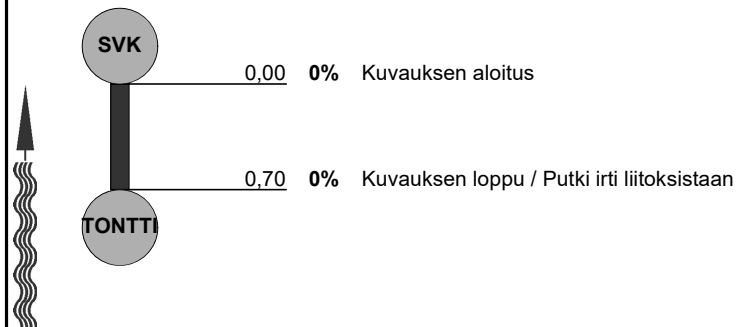
Rak. kunto : 1 Toim. kunto : 1 Vuotavuus : Vikatyyppi :	Muoto : Koko : 150 mm Materiaali : Betoni Pinnoite :
--	---

Huomautus : SV4, putkirikko

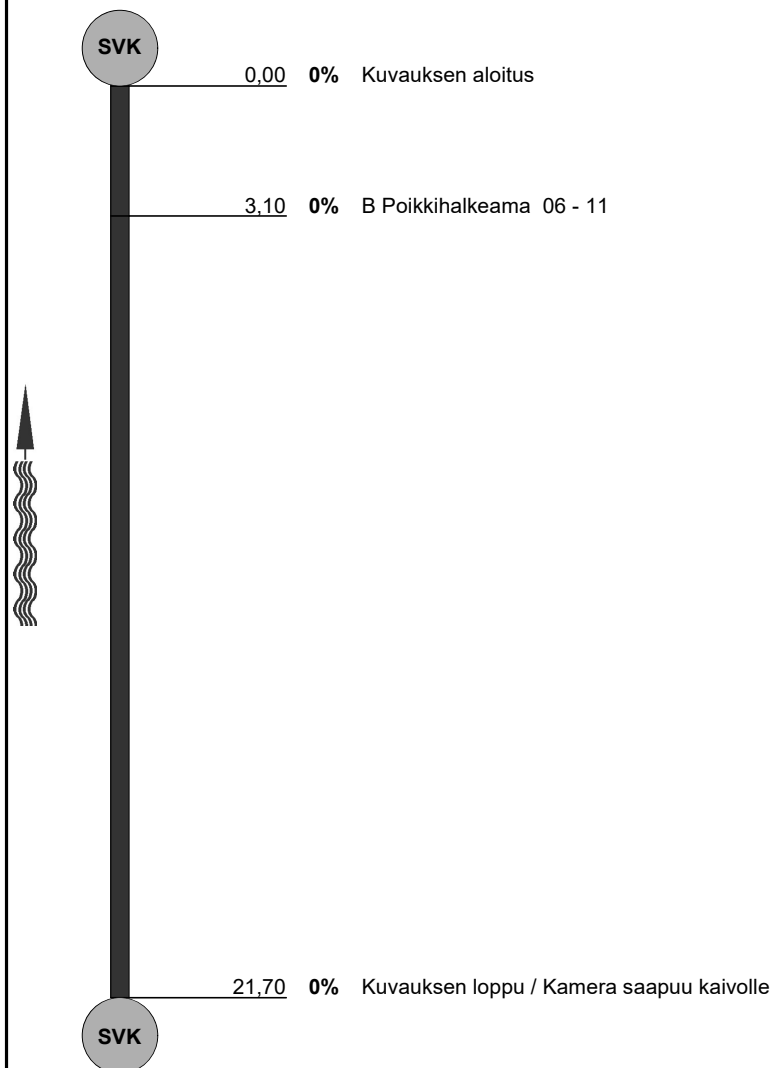
Rak. kunto : 2	Muoto :
Toim. kunto : 3	Koko : 300 mm
Vuotavuus :	Materiaali : Betoni
Vikatyyppi :	Pinnoite :

Huomautus : **SV5, putkessa halkeama**

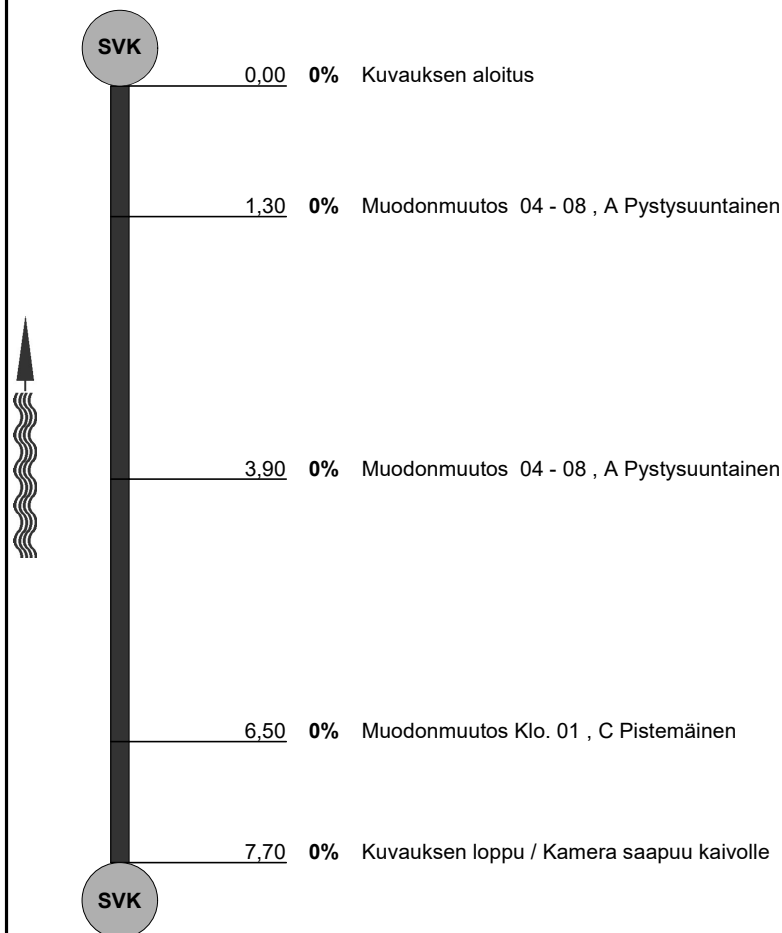
Sää : Lämpötila : Tutk. suunta : Vastavirtaan Tutk.tarkoitus : Yleiskunto	Karttaliitteen Nr : Tallent. tyyppi : Tallent. tunnus : Tutk. menetelmä: MiniCam	Alotuskaivo : SVK Lopetuskaivo : SVK KV pituus : 7,70 m Putken tunnus :
Rak. kunto : 3 Toim. kunto : 4 Vuotavuus : Vikatyyppi :	Muoto : Koko : 160 mm Materiaali : Pinnoite :

Huomautus : **SV6, putkessa muodonmuutoksia**

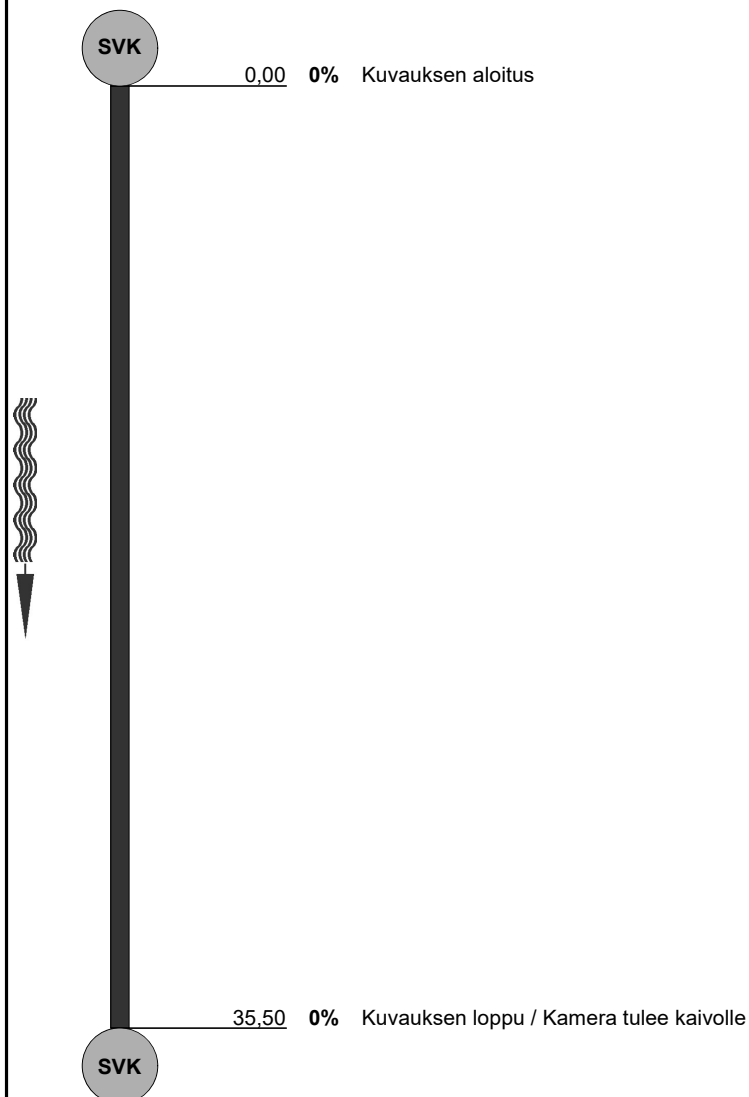
Rak. kunto : 3	Muoto :
Toim. kunto : 4	Koko : 300 mm
Vuotavuus :	Materiaali : Betoni
Vikatyyppi :	Pinnoite :

Huomautus : **SV7, putken sisäpinnassa rappeumaa**

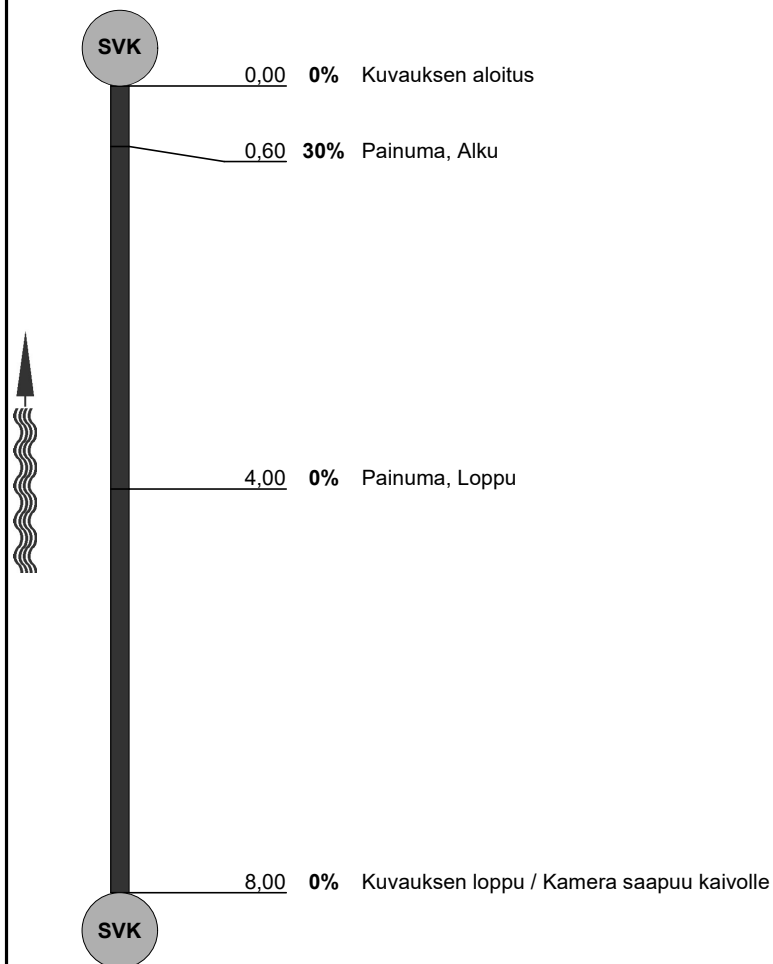
Rak. kunto : 4 Toim. kunto : 3 Vuotavuus : Vikatyyppi :	Muoto : Koko : 110 mm Materiaali : Muovi Pinnoite :
--	--

Huomautus : **SV8, putkessa pientä painumaa**
