Työ:	<b>Kattojen puhdistus- ja pinnoitustyöt</b>	
Tilaaaja:	As Oy Ilmalax	
Osoite:	Kuutamokatu 8, 02210 Espoo	
Kohde:	Huopakatot	
Isännöitsijä/toimisto:	Jyrki Haajanen, Matinkylän Huolto Oy	Puh: 050 543 5242
Urakoitsija:	Suomen Pikipojat Oy, Y-2547979-1, Matti Horstia	Puh: 040 1548 777
Muut yhteystiedot:	Risto Sajaniemi, Asunto Oy Ilmalax	Puh: 040 044 8218
Valvoja:	Petri Ahlmaa	Puh: 0509117575

**Työmaavalvontakäynti** 03.06.2021 klo 12:00Läsnä: Anita Lindholm  
Petri AhlmaaSuomen Pikipojat Oy, Asentaja  
Spamaster P.Ahamaa T:mi, Valvoja

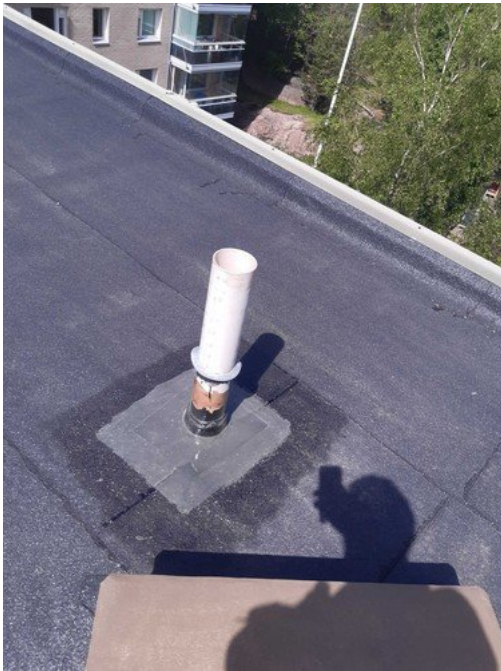
Kuva 1

- Työmaan aloituskokous on pidetty 27.5.2021.  
Työt alkoivat kattojen pesulla 30.5.2021.
- 3.6. oli työmaalla yksi henkilö.  
Rakennuksen A katon läpivientien tiivistys oli menossa.

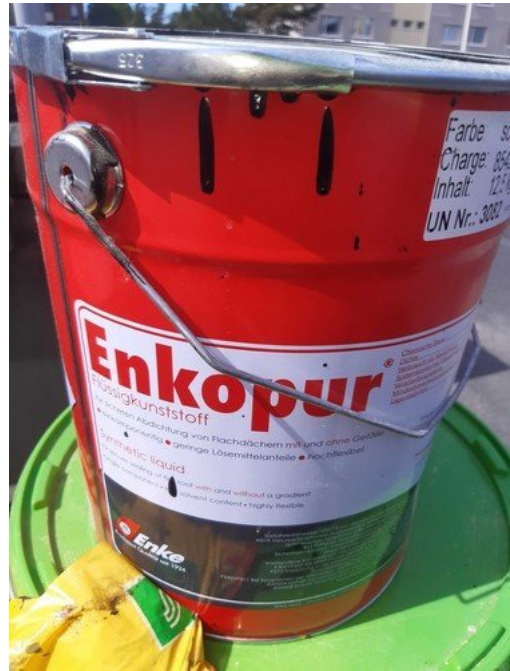
- Katot ovat puhtaat ja kuivat.
- Läpivientien tiivistys tapahtui suunnitelman mukaisesti Enkopur-massalla. Tuote oli asentajalle tuttu.  
Käyttöturvallisuustiedote oli saatavilla.  
Työ suoritettiin lastalla ja siveltimellä. **(Ks. kuva 2)**
- Tiivistyksissä ei havaittu ilmakuplia tai reikiä.  
Massa oli hyvin kiinni alustassaan. Massan paksuus oli riittävä. **(Ks. kuvat 3-5)**
- Kattoluukkujen läpiviennin reunan tiivistämiseen tulee kiinnittää huomiota. **(Ks. kuva 6)**
- Rakennuksen A reunapellitykset ovat kiinni yhdellä ruuvirivillä. Ruuvit ovat vahvasti ruostuneita.  
Rakennuksen FG pellitykset ovat kahdella ruuvirivillä kiinni. Ruuvit eivät ole merkittävästi ruostuneet.  
Suositellaan, että rakennuksen A pellityksen ruuvit uusitaan.
- Asentajalla ei ollut turvalinja käytössä.

Kuva 2 Tiivistemassa.

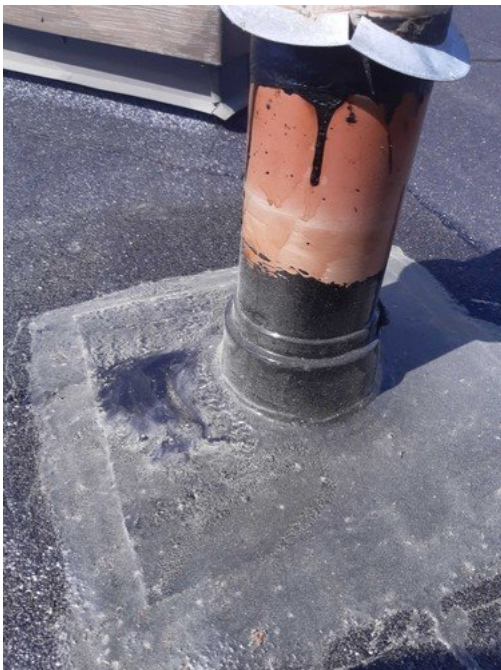
Kuva 3 Siitepölyä uuden massan päällä.

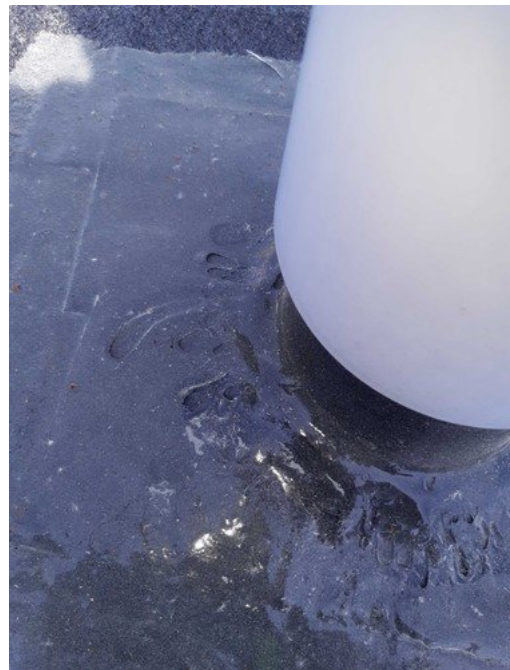
Kuva 4 Massaa on runsaasti

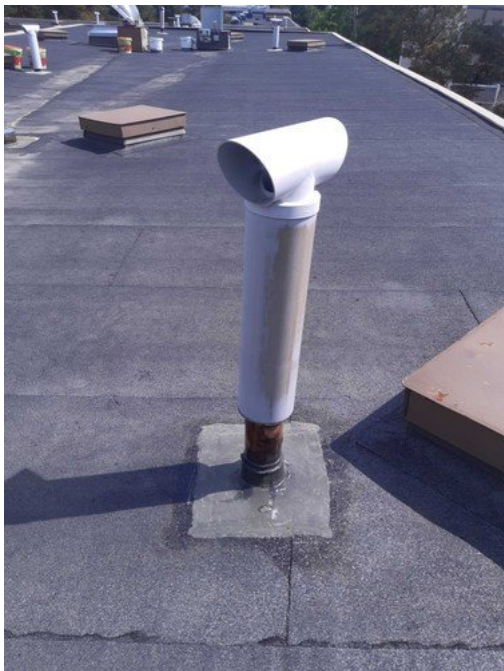
**Kuva 5** Tiivis läpivienti.

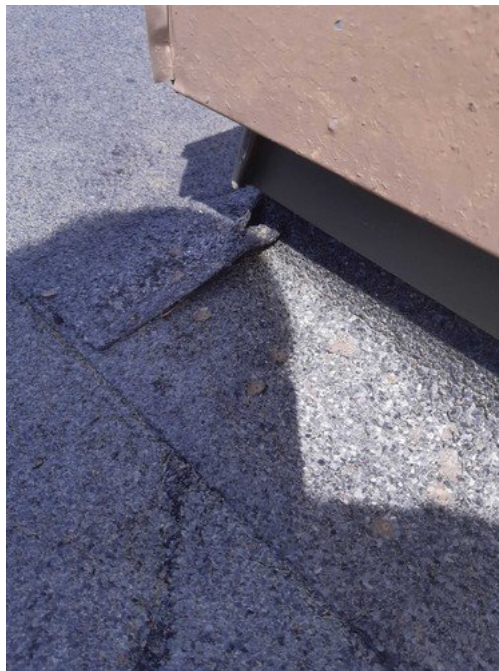
**Kuva 6** Kattoluukun huopavahvikkeet irvistävät.

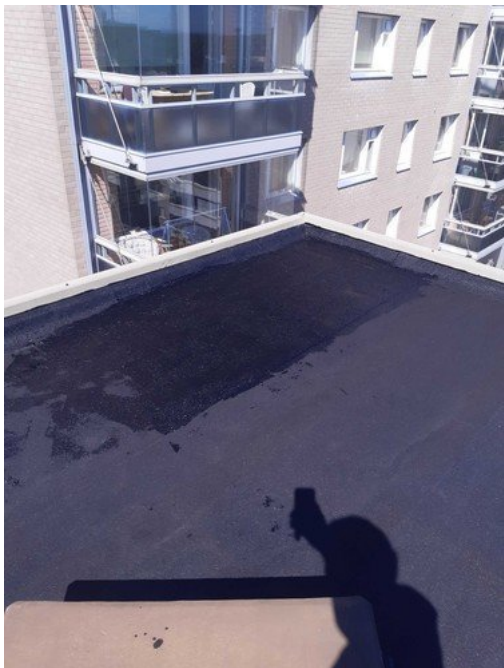
- Kaikki läpiviennit on tiivistetty.  
B-C talon primerointi, Bornit Grundbit, on käynnissä.  
D-E ja F-G on primeroitu.  
**(Ks. kuva 7)**

**Kuva 7** B-C primerointi kesken.

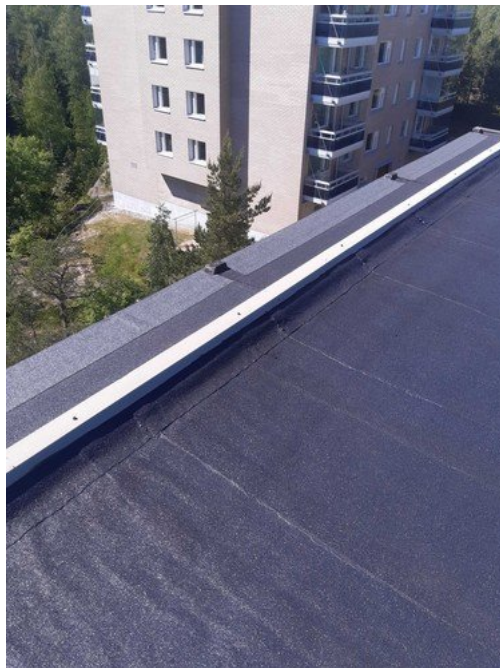
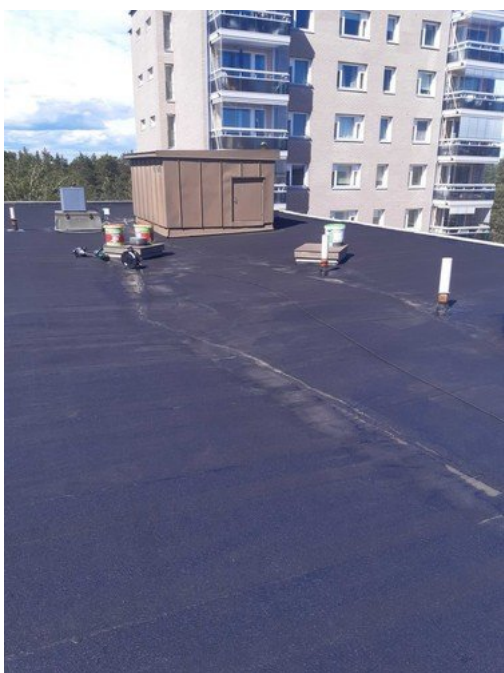
- Valmiiden kattojen primerointi oli suoritettu hyvin. **(Ks. kuvat 8-10)**

**Kuva 8** Valmista primeroitua pintaa.

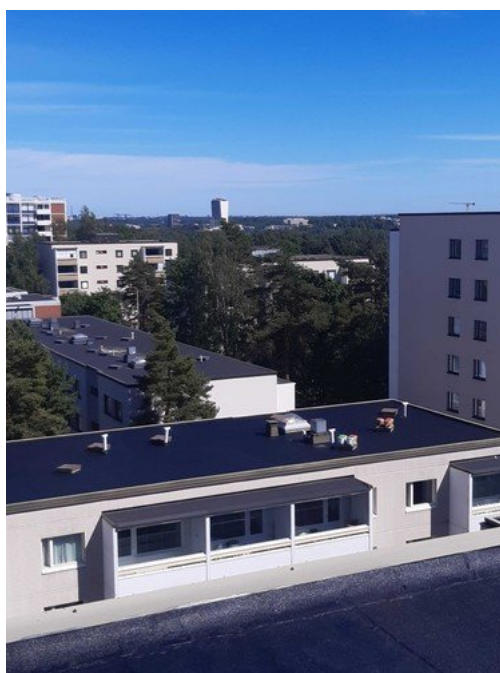
**Kuva 10** F-G katto.

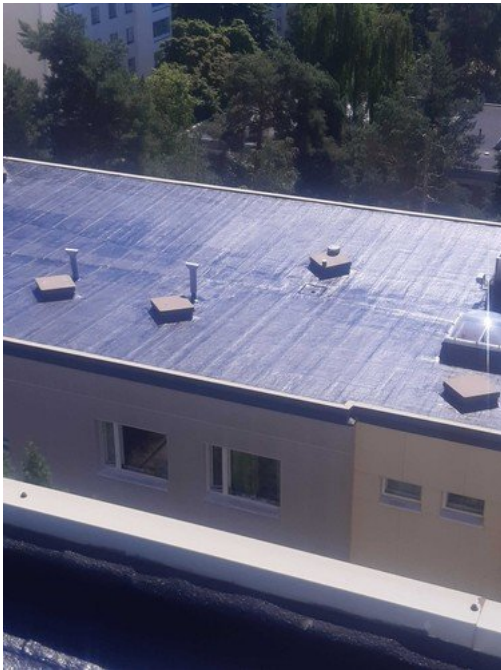
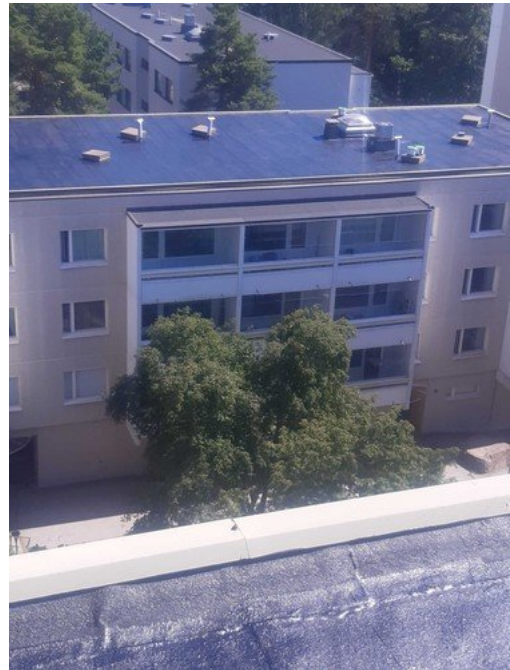
- Katojen suuret pinnat on pinnoitettu, Bornit Flexbit.  
Parvekkeiden kattojen pinnoitus on vielä aloittamatta (lisätyö).

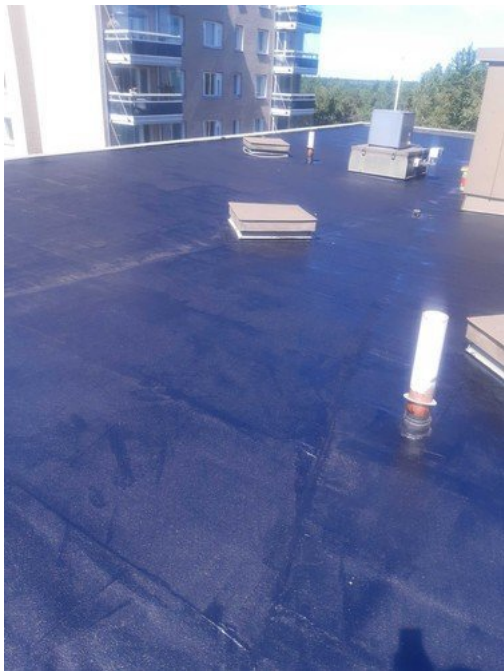
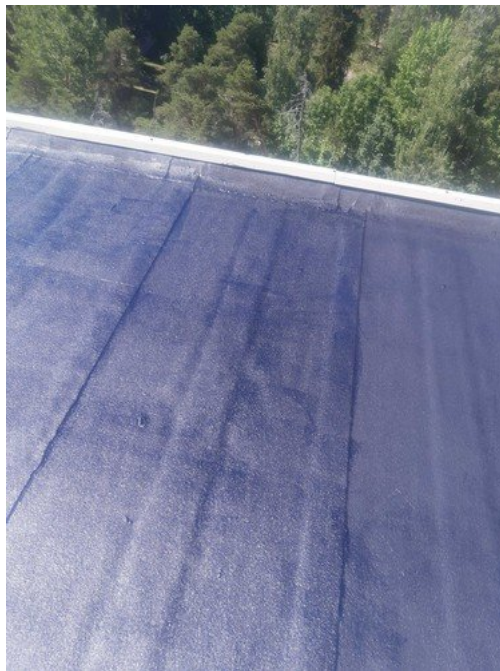
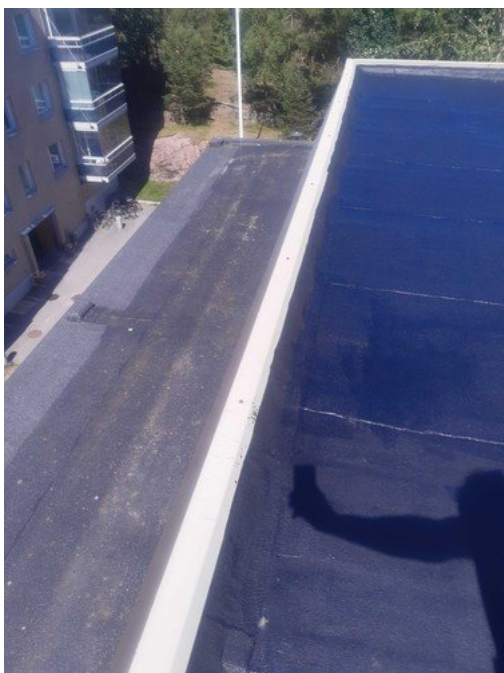
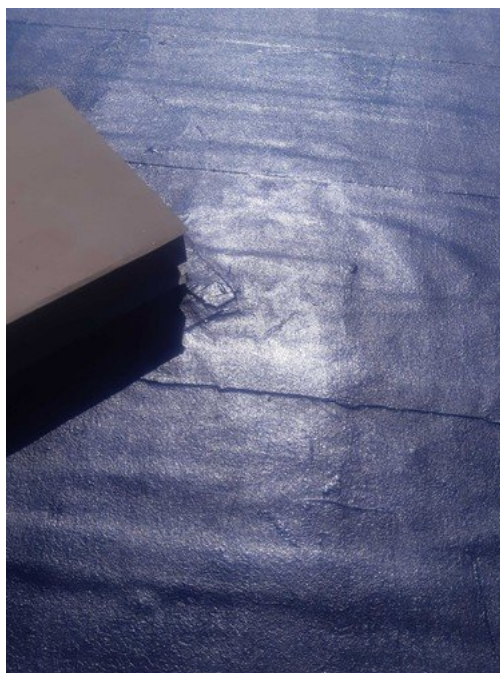
- Pinnoituksessa ei havaittu puutteita.  
Pinnoite oli paikoitellen märkää, joten tarkastus oli osittainen.  
Lopputarkastus suoritetaan, kun myös parvekekatot on pinnoitettu. **(Ks. kuvat 13-16)**

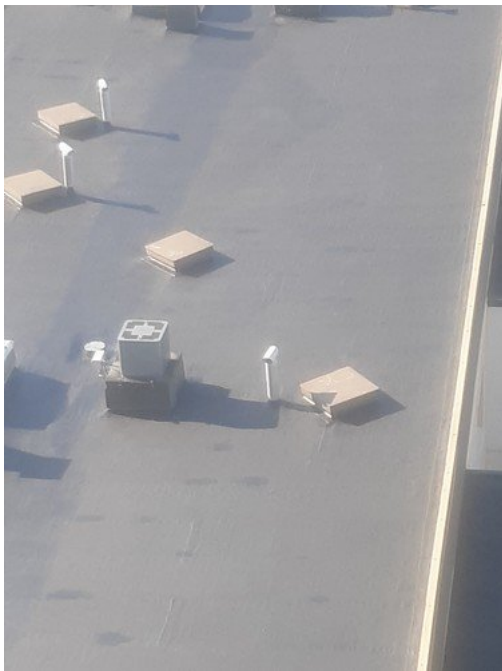
**Kuva 17**

- Katon pinnoitus on valmis.

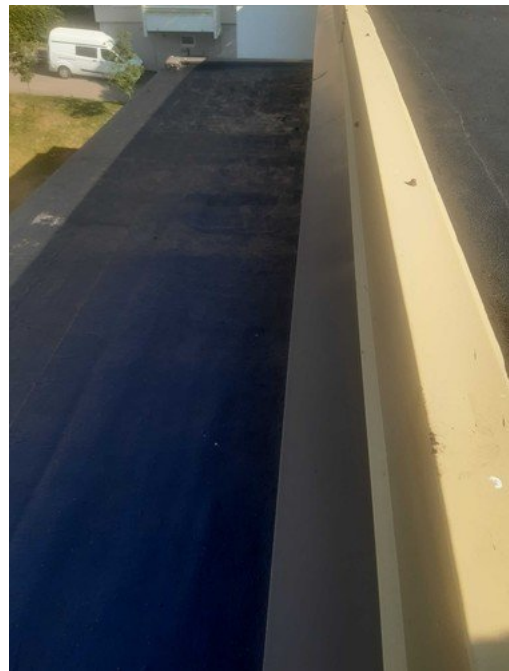
- Kaikki parvekekatot on pinnoitettu hyvin. **(Ks. kuva 18)**
- A- talon sisäänkäynnin lipa on pinnoitettu ja irronnut kattopinnoitteen ylösnosto liimattu kiinni seinään. **(Ks. kuva 19)**
- B portaan sisäänkäynnin lipan pinnoite on niin huonokunoinen, ettei sitä voi enää pinnoittaa. Pinnoite pitää uusia. **(Ks. kuvat 20-22)**
- F-G katolla ei kattoluukkujen läpivientien reunavahvikkeita oltu pinnoitettu yhtä paksulla pinnoitteella, kuin muuta kattoa. **(Ks. kuvat 23-24)**
- F-G katolla havittiin yksi kattotuovan sauma, jossa ei ollut pinnoitetta. **(Ks. kuvat 25-26)**

**Kuva 18** Parvekkeen katto.

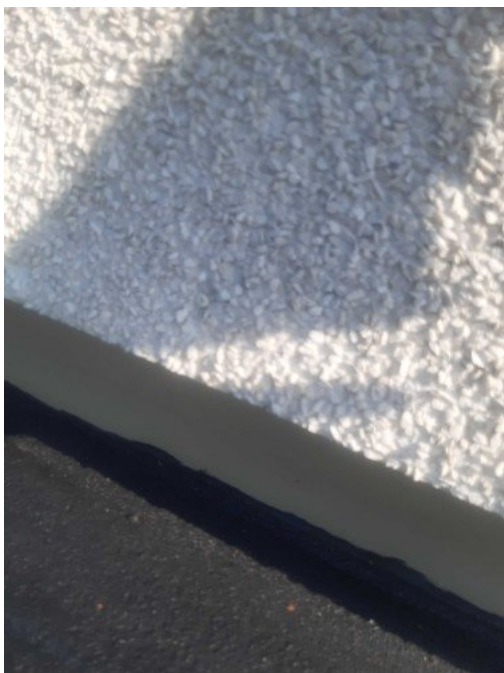
**Kuva 19** Kattohuovan ylösnosto.

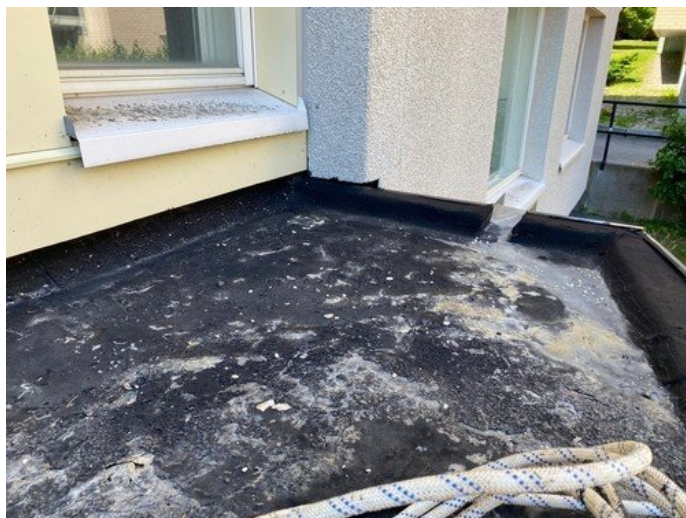
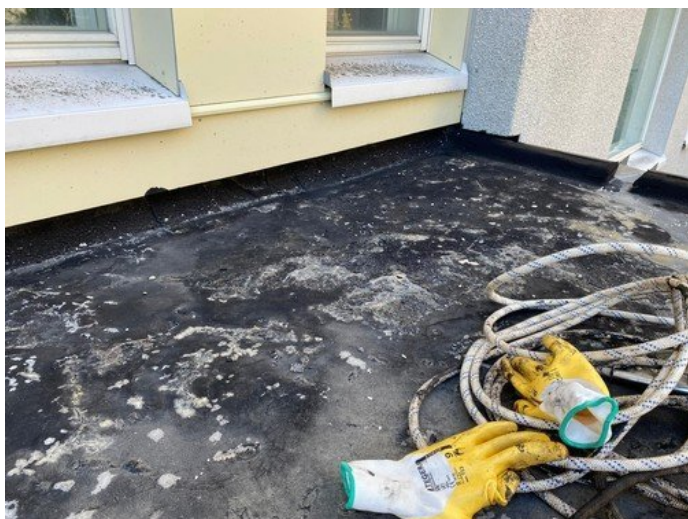
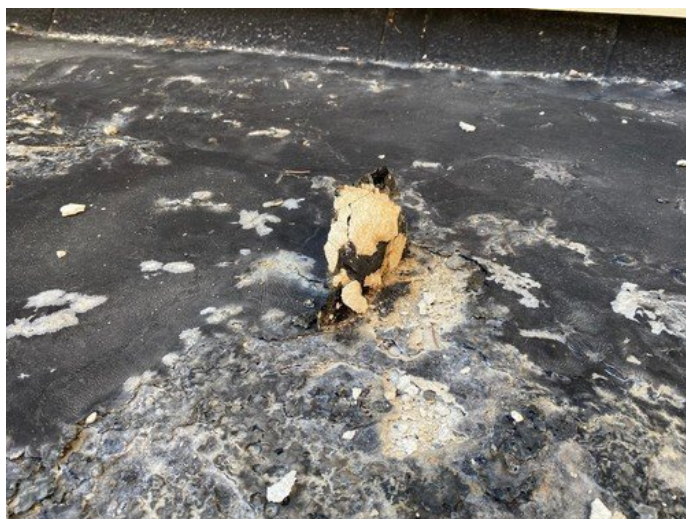
**Kuva 20** B portaan sisäänkäynnin lipan pinnoite.

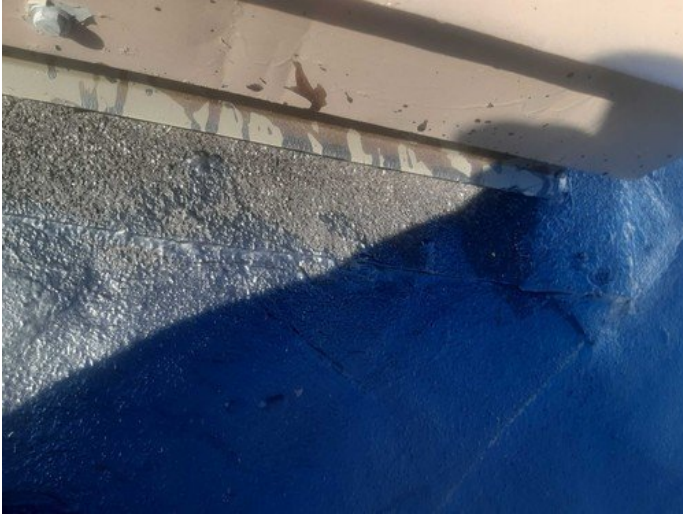
**Kuva 23** Kattoluukun reunassa ei pinnoitetta.

- Urakoitsija levittää yhden kerroksen pinnoitetta niiden kattoluukkujen ympärille, joissa pinnoite on vajaa.

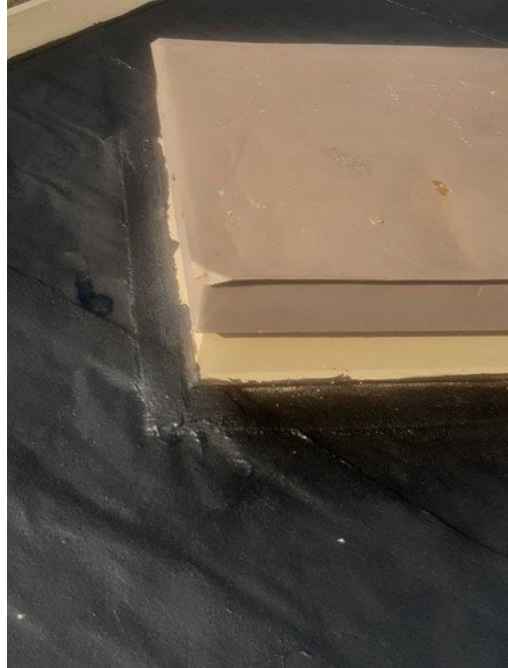
**Kuva 24** Kattoluukun reunassa on pinnoitetta.

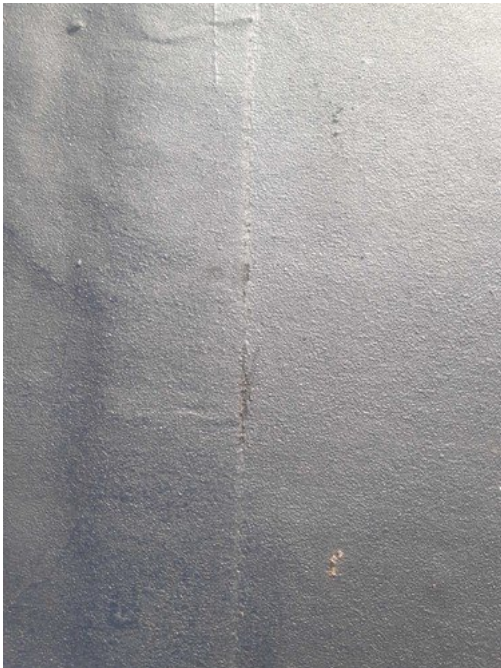
**Kuva 25** Havainto katolla F-G

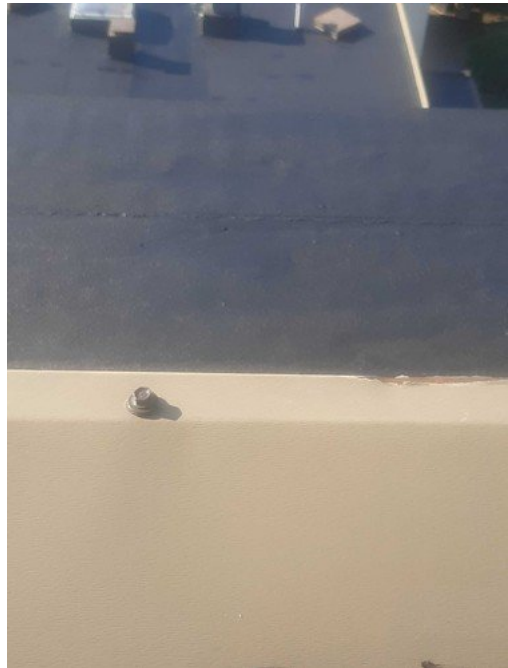
**Kuva 26** Uusittu reunapellin ruuvi.

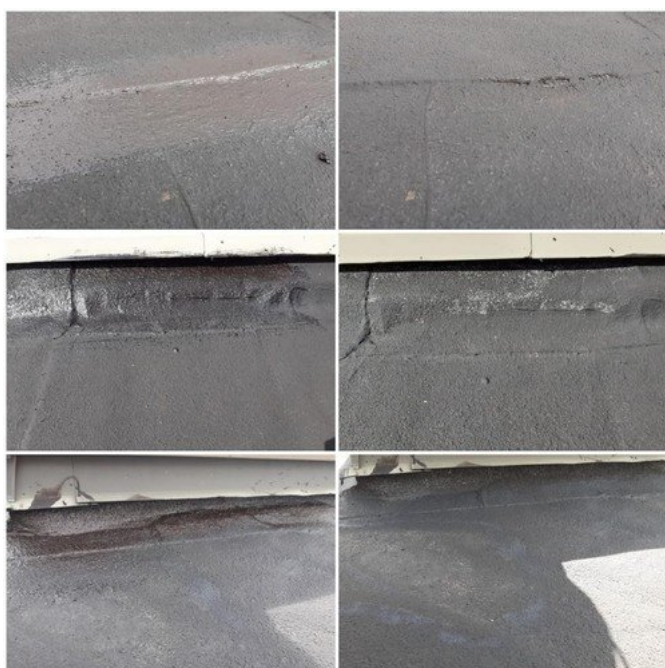
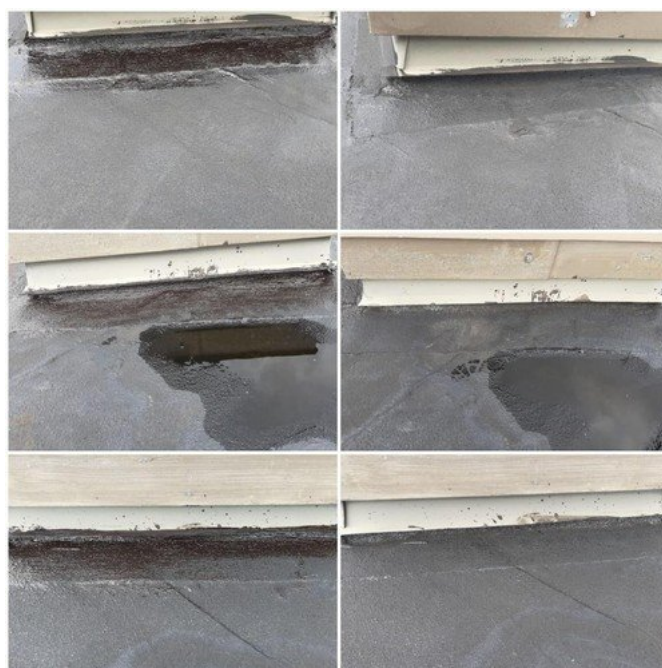
- Kattoluukkujen reunat on sivelty pinnoitteella.  
Lopputarkastuksessa havaittu kattuhuovan sauma on tiivistetty. **(Ks. kuvat 27-28)**

**Kuva 27** Kattoluukun reunoja.
