TARKASTUSRAPORTTI

AS. OY ILMALAX

Pesutilojen sekä vesikalusteiden kuntotarkastus

B-porras

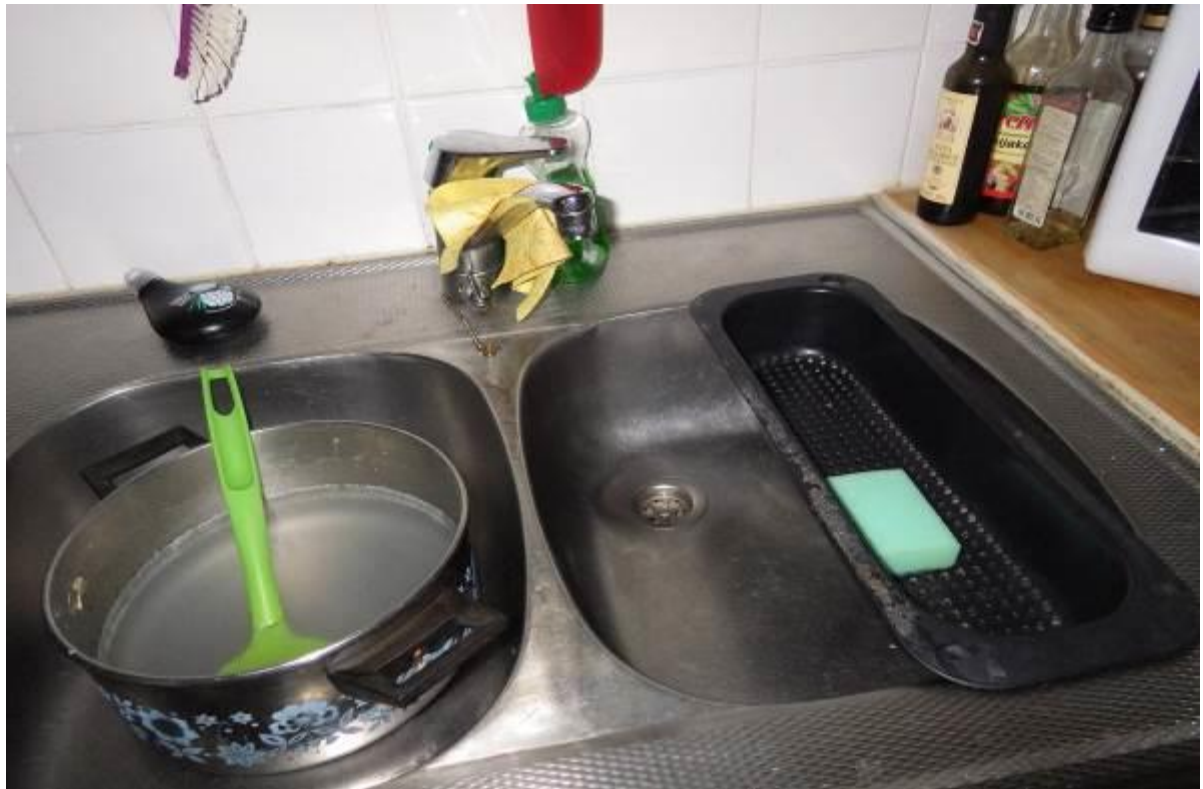
B11 keittiö

- Keittiösekoittaja on uusittu Oras
- Keittiöaltaiden hajulukko on alkuperäinen
- Keittiössä on astianpesukone, jossa ei ole vuotokaukaloa
- Lattiassa on parketti.

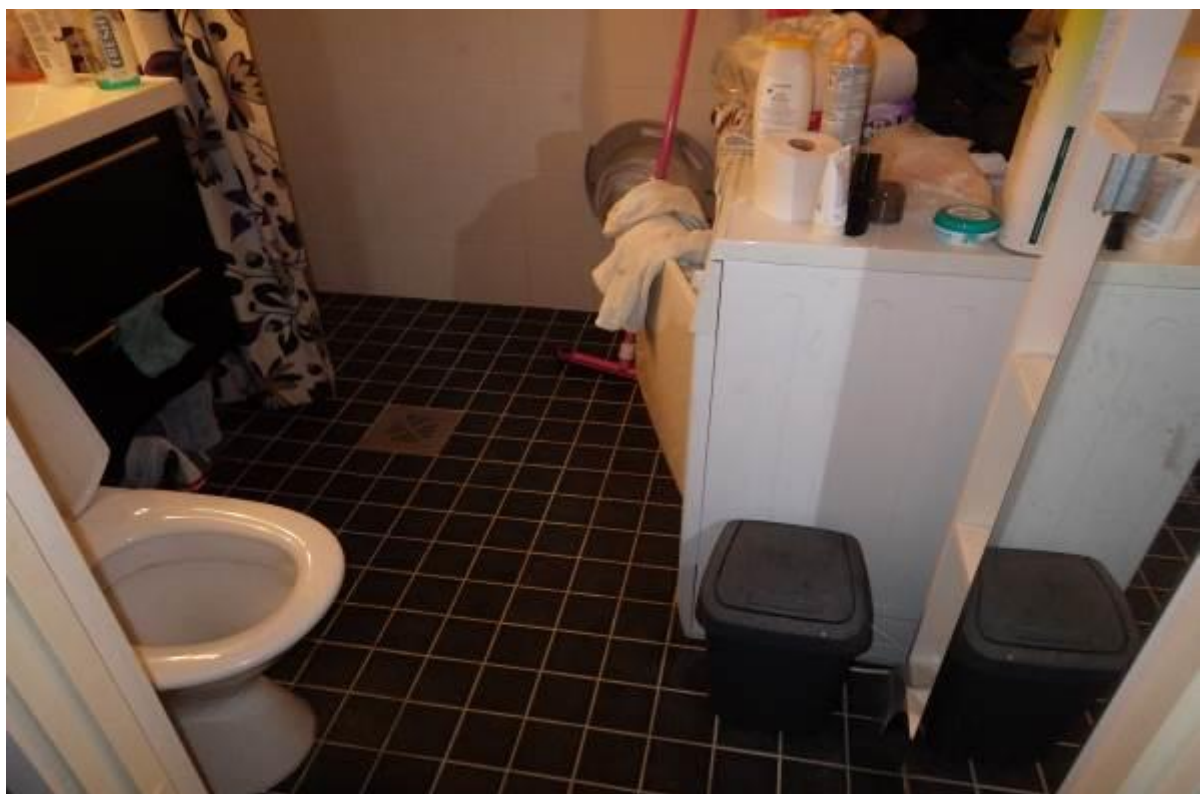
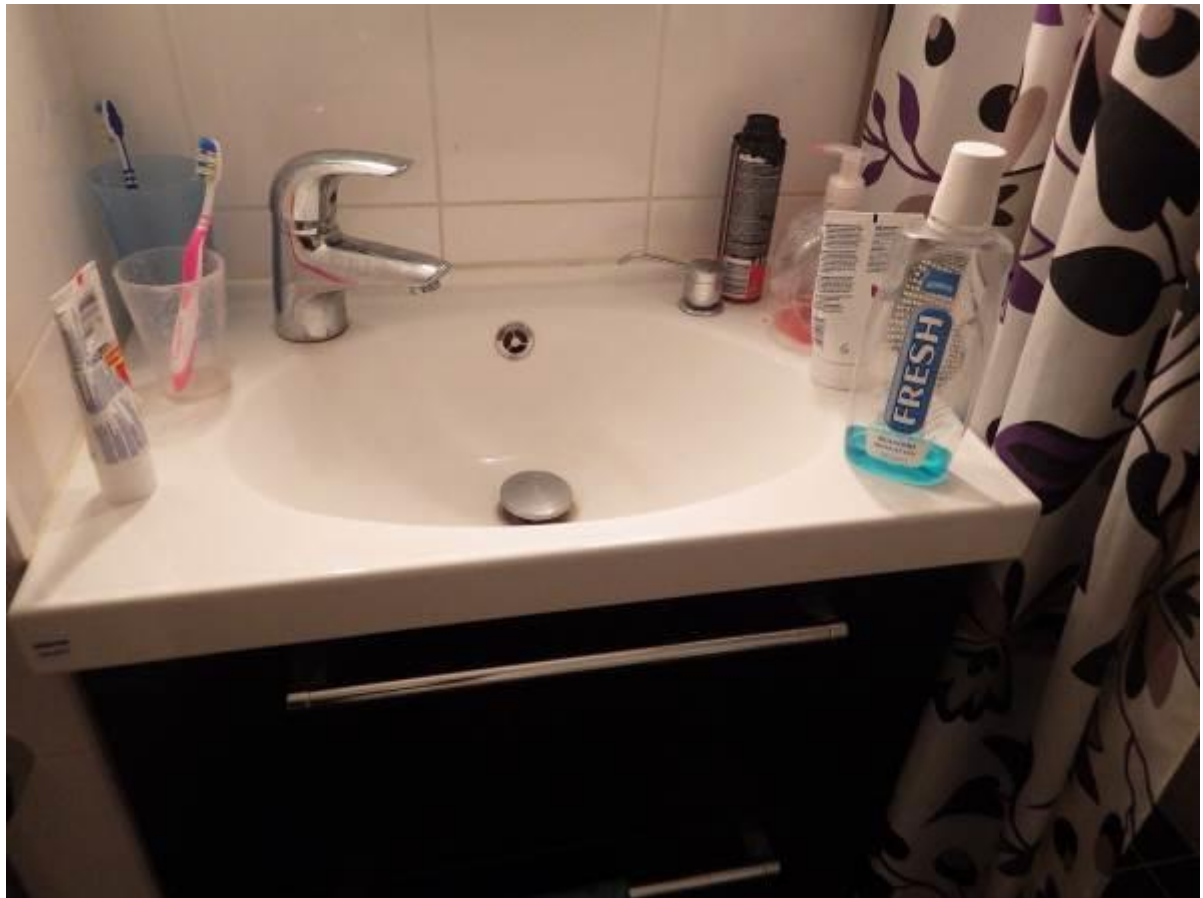
- Lattia ja seinät on laatoitettu.
- Kylpyhuone on kunnostettu v. 2011. Rakennuttaja oli osakas. Vedeneriste on Schönox HA.
- Seinät on levytetty Aquapanel-levyillä, jotka on vedeneristetty.
- Ei havaittu kopoja laattoja.
- Lattiakaivo on uusittu Vieser-lattiakaivo.
- Tilassa ei ole alakattoa.
- Pesuallassekoittaja on uusittu Oras
- Suihkusekoittaja on uusittu Oras.
- Pyykinpesukonehana on uusittu Oras.
- WC-istuin on uusittu 2-toiminen IDO Trevi E.
- Ovirako on noin 10 mm, ok.

- Suosittelemme Vahanen Oy:n tarkastuksen perusteella, että B11 kylpyhuone tarkastetaan uudelleen v. 2021.

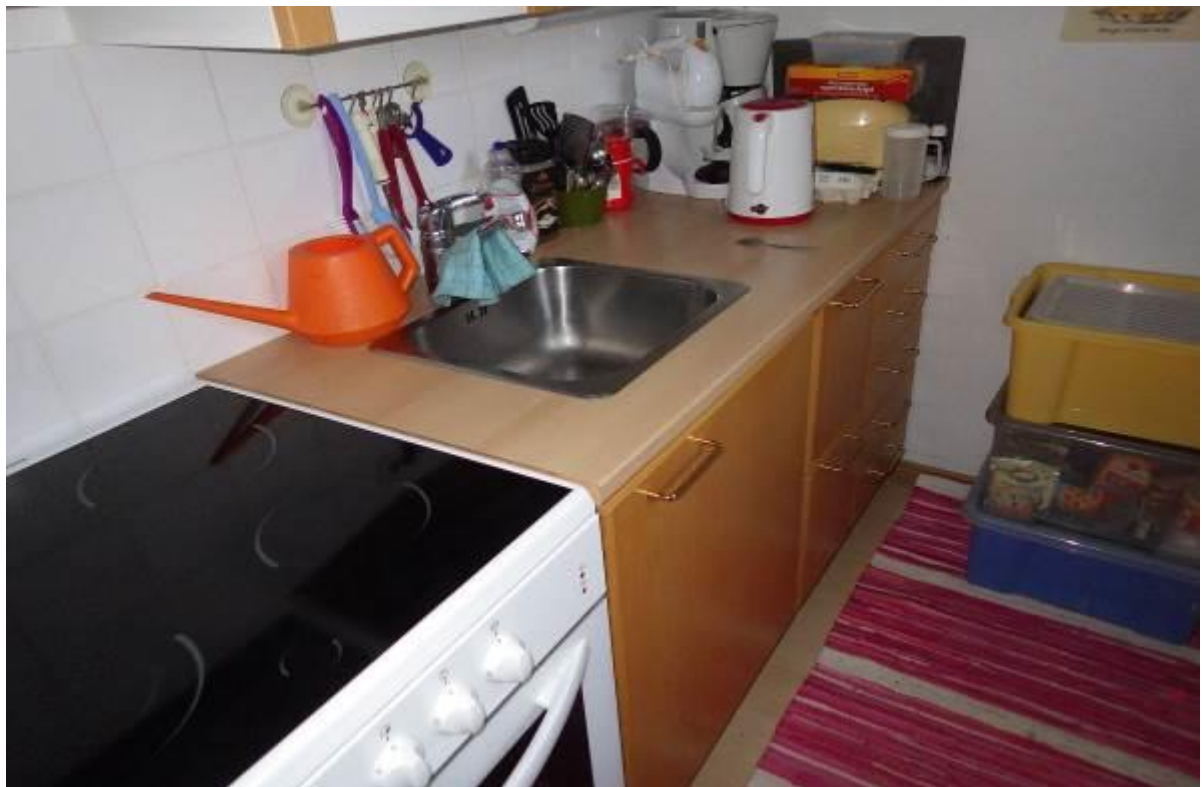
B12 keittiö

- Keittiösekoittaja on uusittu Oras Safira.
- Keittiöaltaiden hajulukko on uusittu.
- Keittiössä ei ole astianpesukonetta

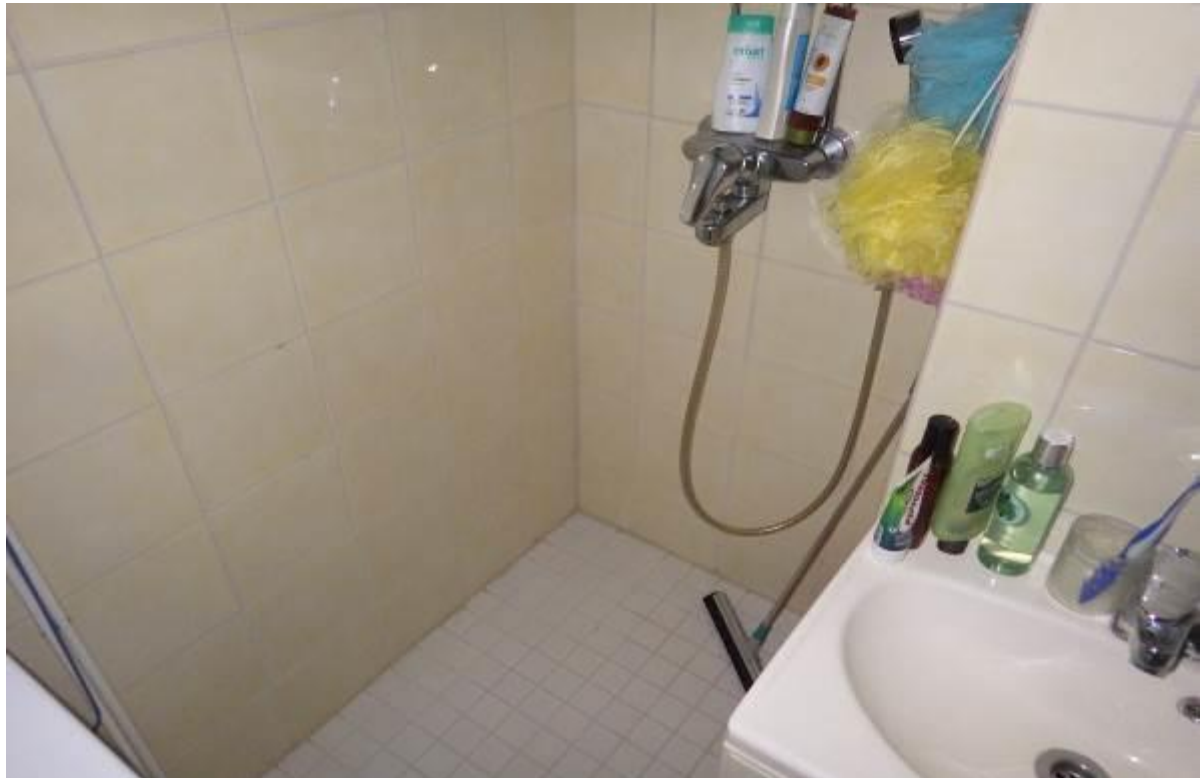
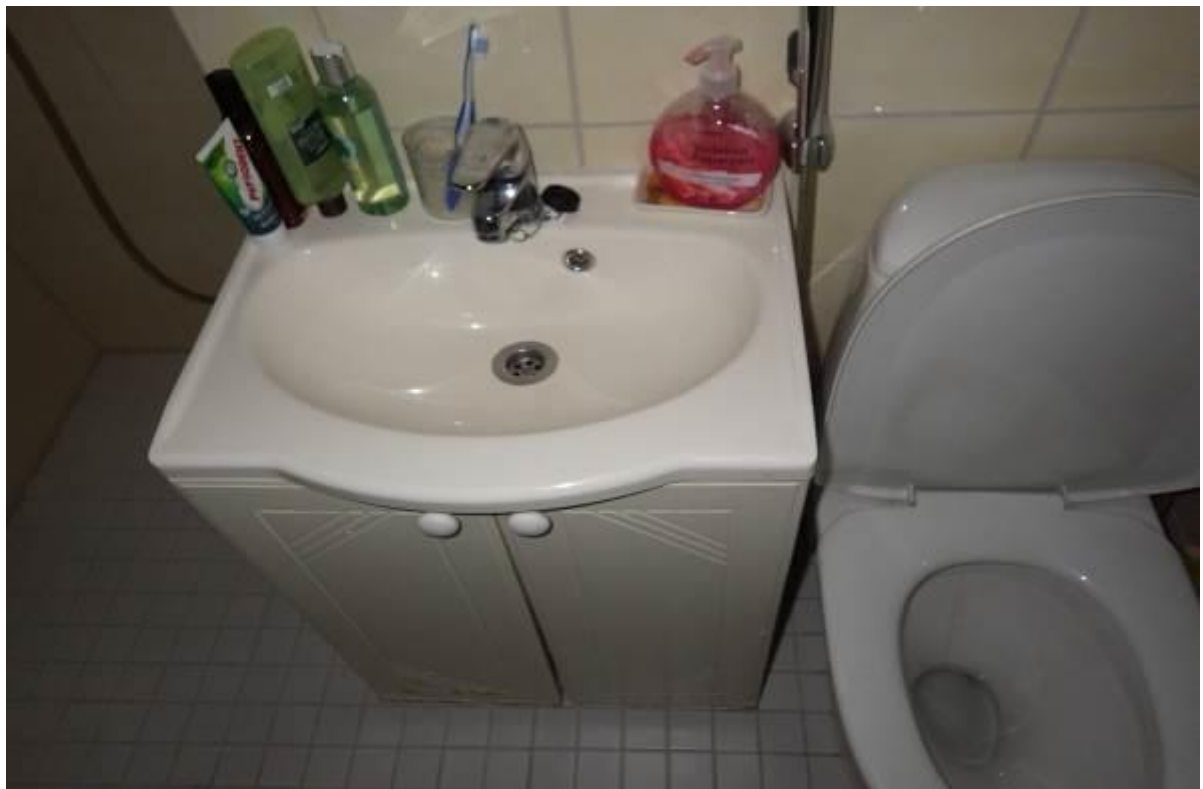
- Lattia on laatoitettu.
- Seinät on laatoitettu.
- Ei havaittu kopoja laattoja.
- Lattiakaivo on uusittu muovikaivo.
- Tilassa ei ole alakattoa.
- Pesuallassekoittaja on uusittu Oras
- Suihkusekoittaja on uusittu Oras.
- WC-istuin on uusittu 2-toiminen IDO Trevi E.
- Ovirako on noin 10 mm, ok.

- Suosittelemme Vahanan Oy:n tarkastuksen perusteella, että B12 kylpyhuone tarkastetaan uudelleen v. 2021.

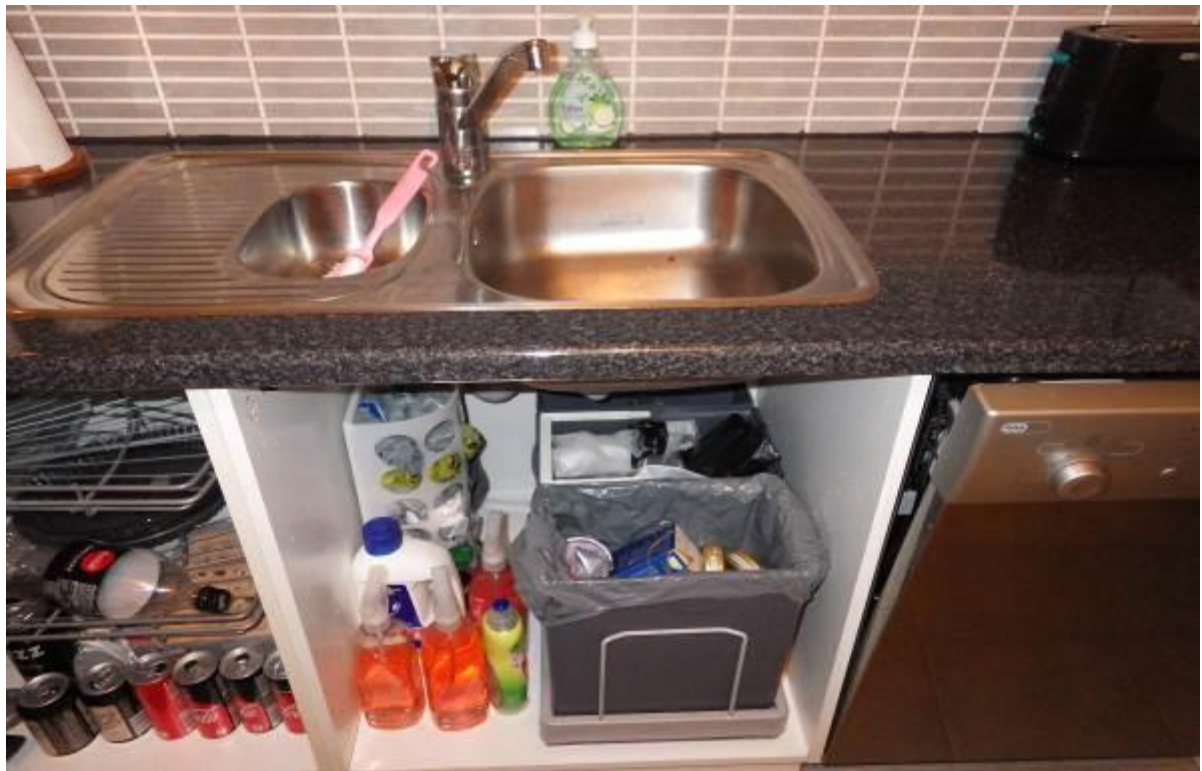
B13 keittiö

- Keittiösekoittaja on uusittu Oras
- Keittiöaltaiden hajulukko on uusittu.
- Keittiössä on astianpesukone, jossa ei ole vuotokaukaloa

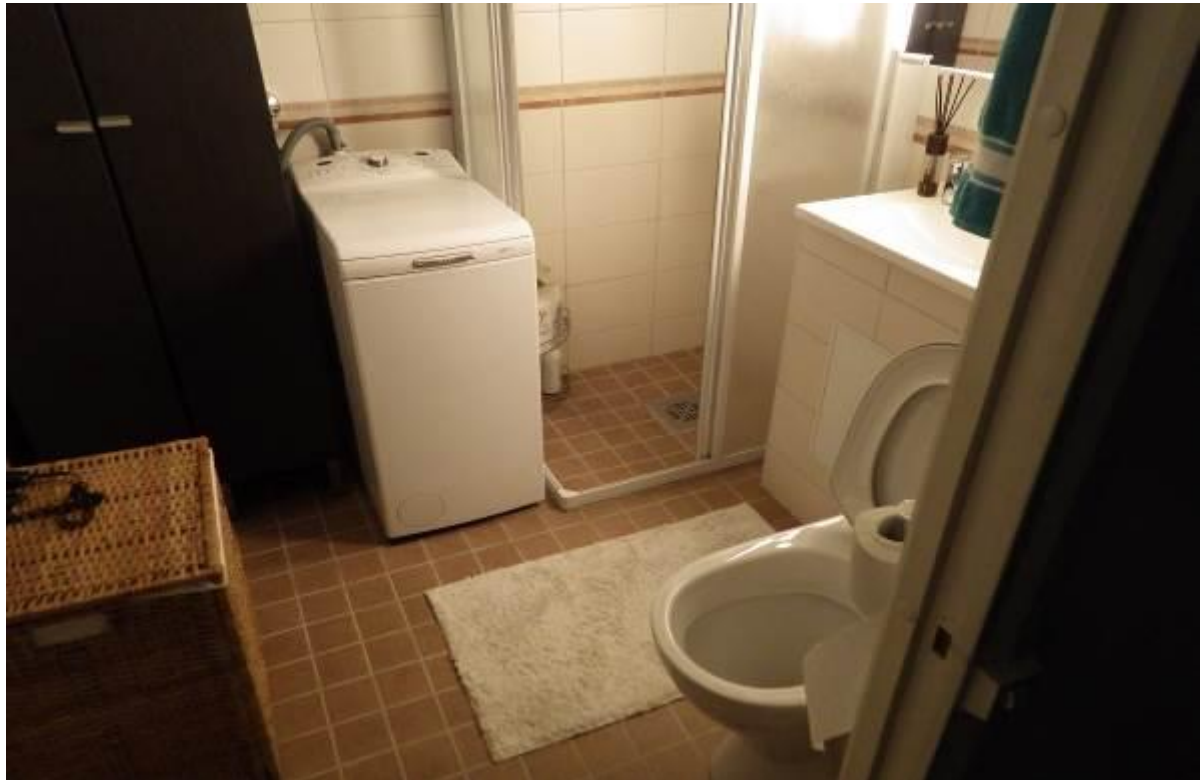
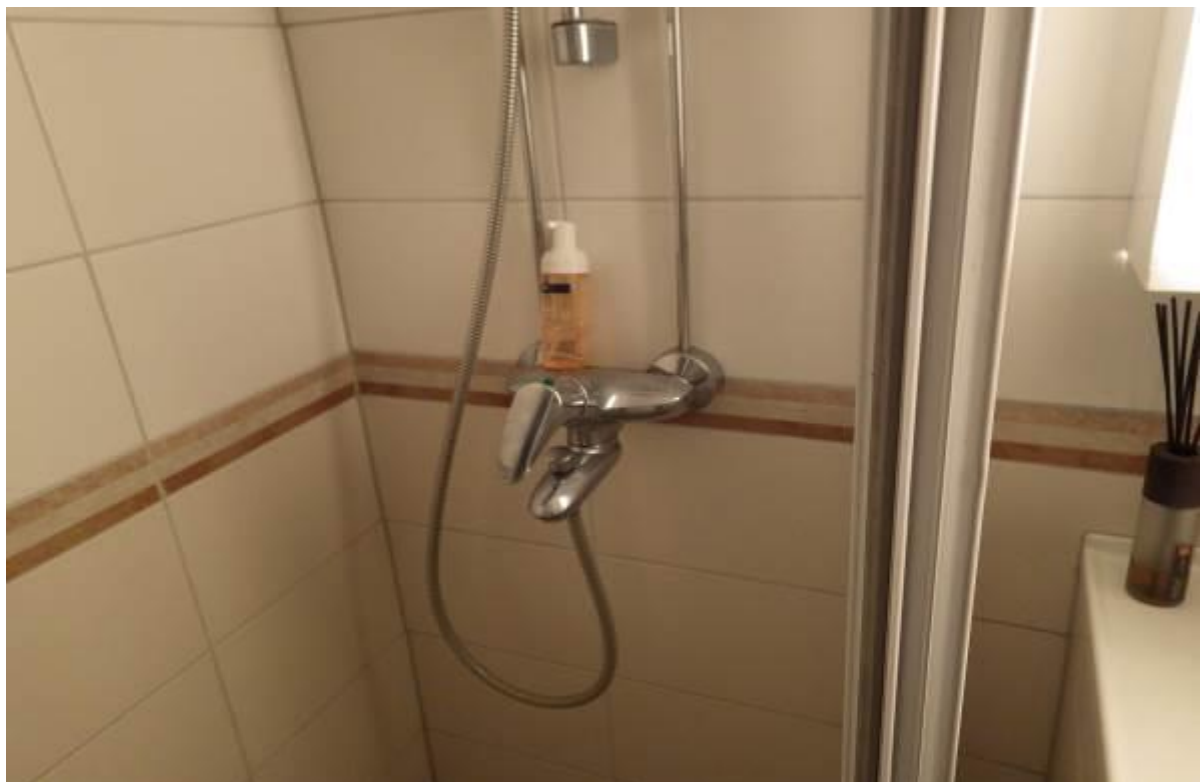
- Lattia on laatoitettu.
- Seinät on laatoitettu.
- Lattiassa on kopoja laattoja.
- Lattiakaivo on uusittu Vieser-lattiakaivo.
- Tilassa ei ole alakattoa.
- Pesuallassekoittaja on uusittu Oras
- Suihkusekoittaja on uusittu Oras.
- Pyykinpesukonehana on uusittu Oras.
- Käyttövesipatteri on uusittu räätipatteri
- WC-istuin on uusittu 2-toiminen IDO Trevi E.
- Ovirako on noin 10 mm, ok.

- Suosittelemme Vahanen Oy:n tarkastuksen perusteella, että B13 kylpyhuone tarkastetaan uudelleen v. 2021.

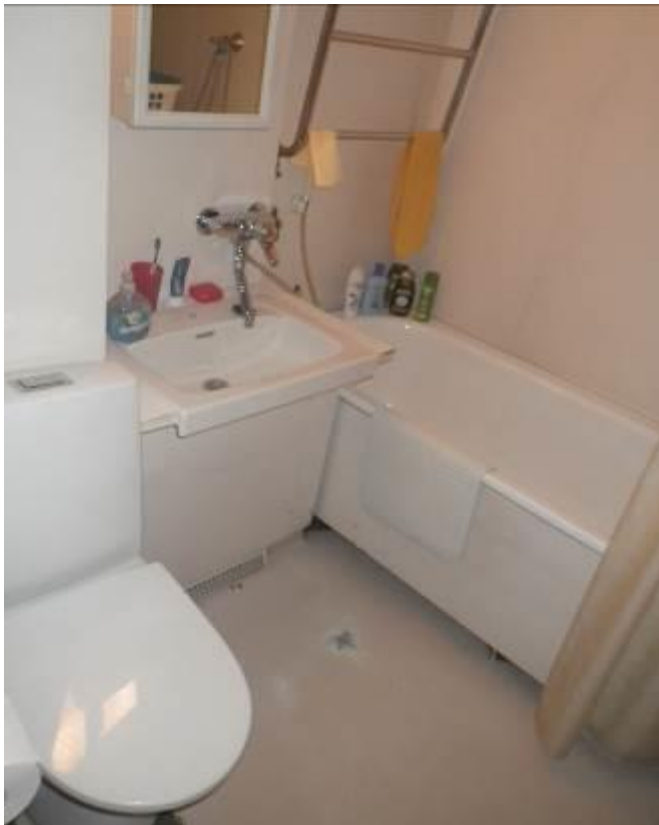
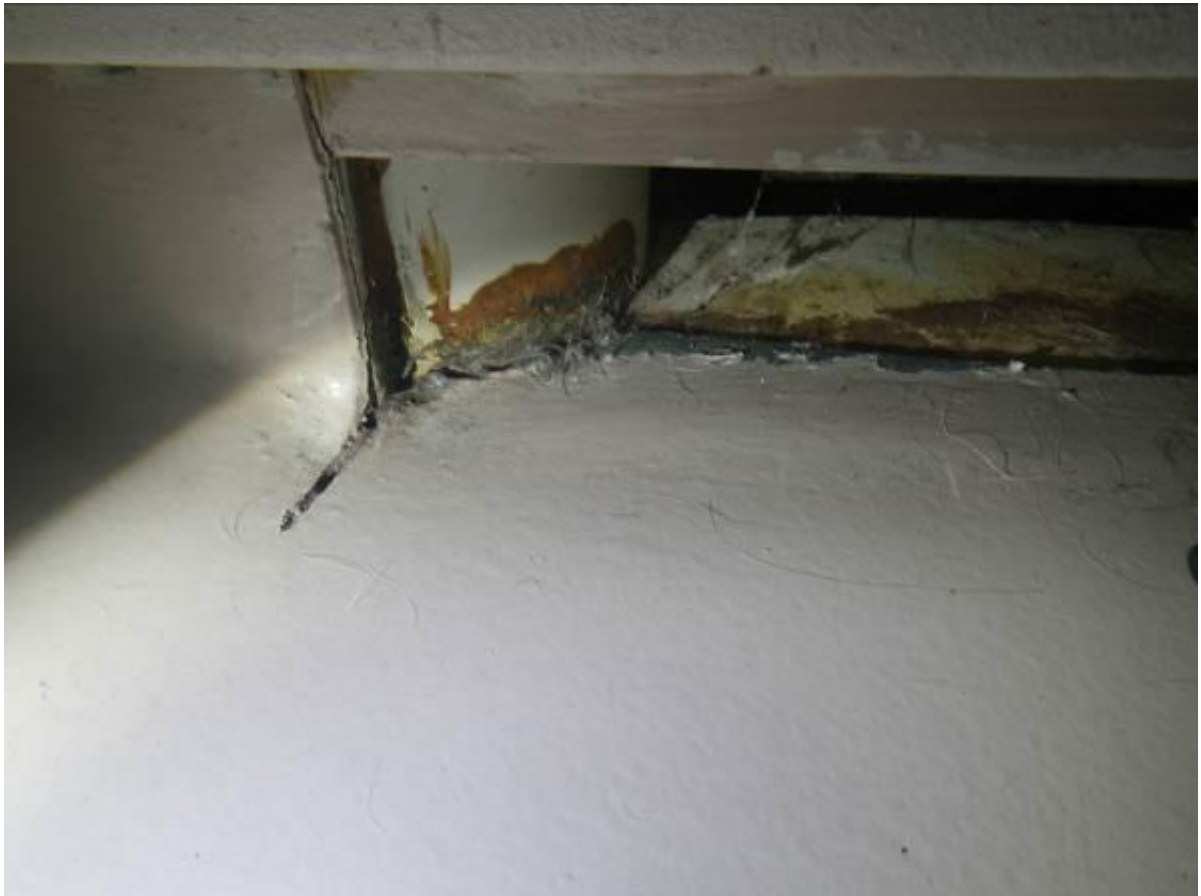
- Lattiassa on alkuperäinen muovimatto.
- Seinät ovat alkuperäiset: muovipinnoitettu peltikasetti.
- *Lattian muovimatto on irronnut alustastaan kaivon edessä.*
- Lattiakaivo on alkuperäinen seinäkaivo.
- Tilassa ei ole alakattoa.
- Suihkulle ja pesualtaalle on yhteinen sekoittaja, vanha Oras Safira.
- Pyykinpesukonehana on alkuperäinen.
- Käyttövesipatteri on alkuperäinen
- WC-istuin on uusittu 2-toiminen IDO Seven D.
- Ovirako on noin 5 mm.

- Suosittelemme Vahanan Oy:n tarkastuksen perusteella, että B14 kylpyhuone peruskorjataan v. 2017, koska lattian alkuperäinen muovimatto on irronnut alustastaan.

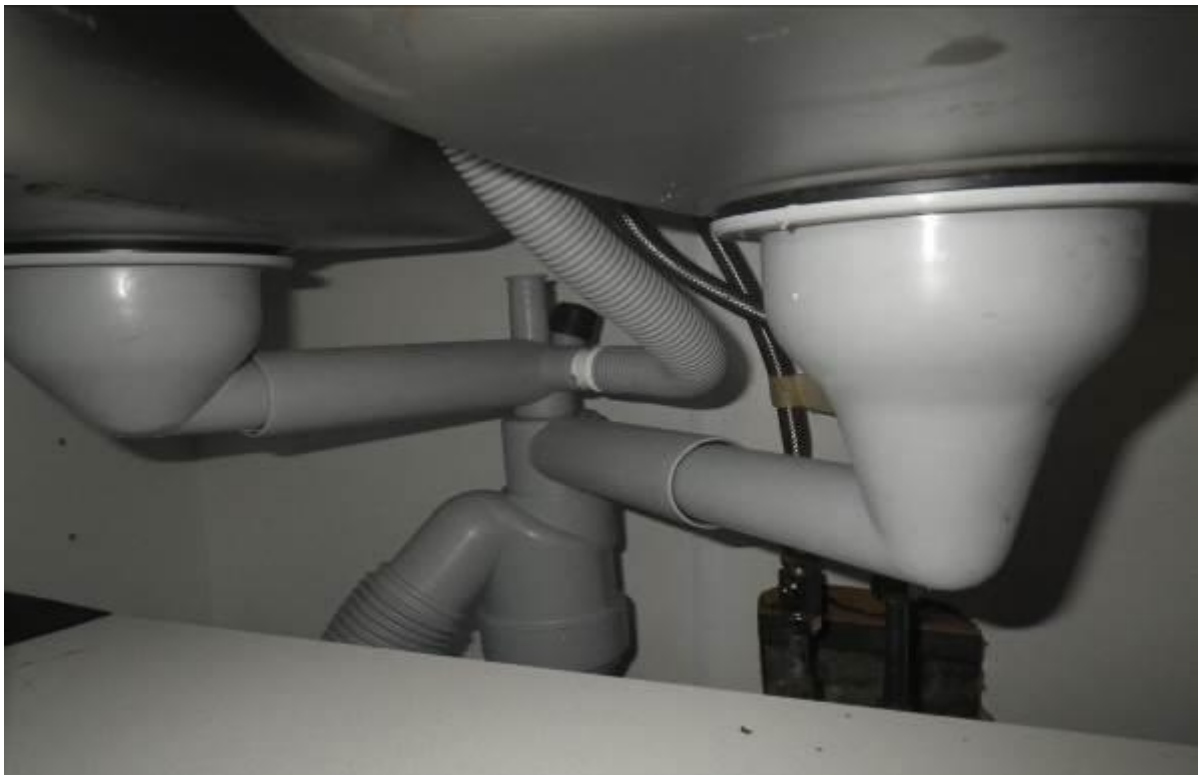
B15 keittiö

- Keittiösekoittaja on uusittu Oras
- Keittiöaltaiden hajulukko on uusittu.
- Keittiössä ei ole astianpesukonetta

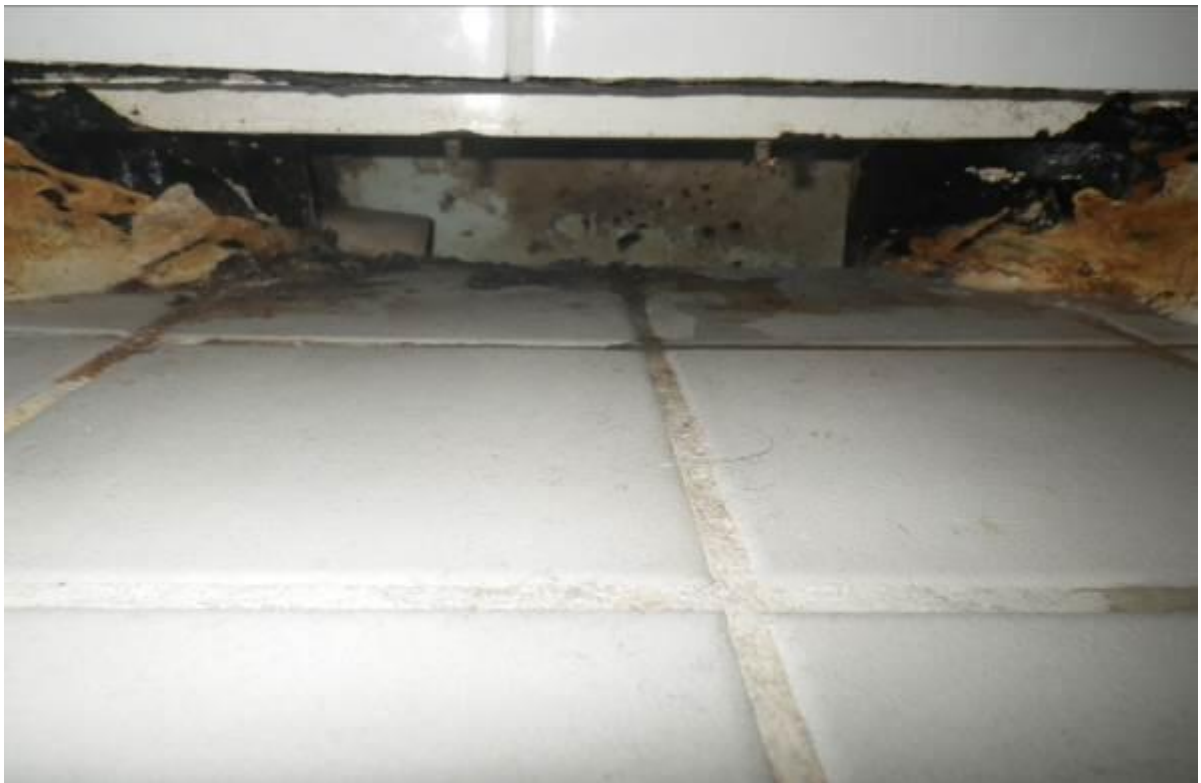
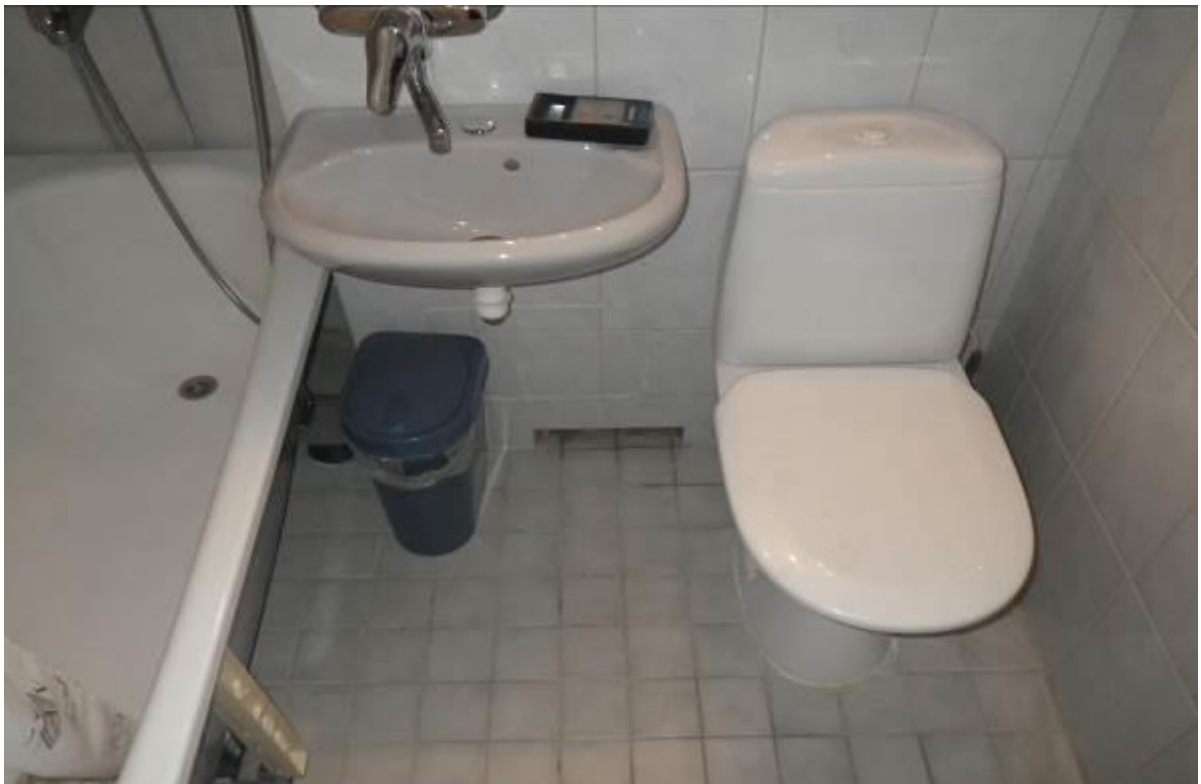
- Lattia on laatoitettu.
- Seinät on laatoitettu.
- Lattiassa on kopoja laattoja kaivon edessä.
- Lattiakaivo on alkuperäinen seinäkaivo.
- Tilassa on alakatto.
- Pesuallassekoittaja on uusittu Oras
- Suihkusekoittaja on uusittu Oras.
- Pyykinpesukonehana on uusittu Oras.
- Käyttövesipatteri on alkuperäinen
- WC-istuin on uusittu 1-toiminen IDO.
- Ovirako on noin 5 mm.

- Suosittelemme Vahanen Oy:n tarkastuksen perusteella, että B15 kylpyhuone tarkastetaan uudelleen v. 2021.

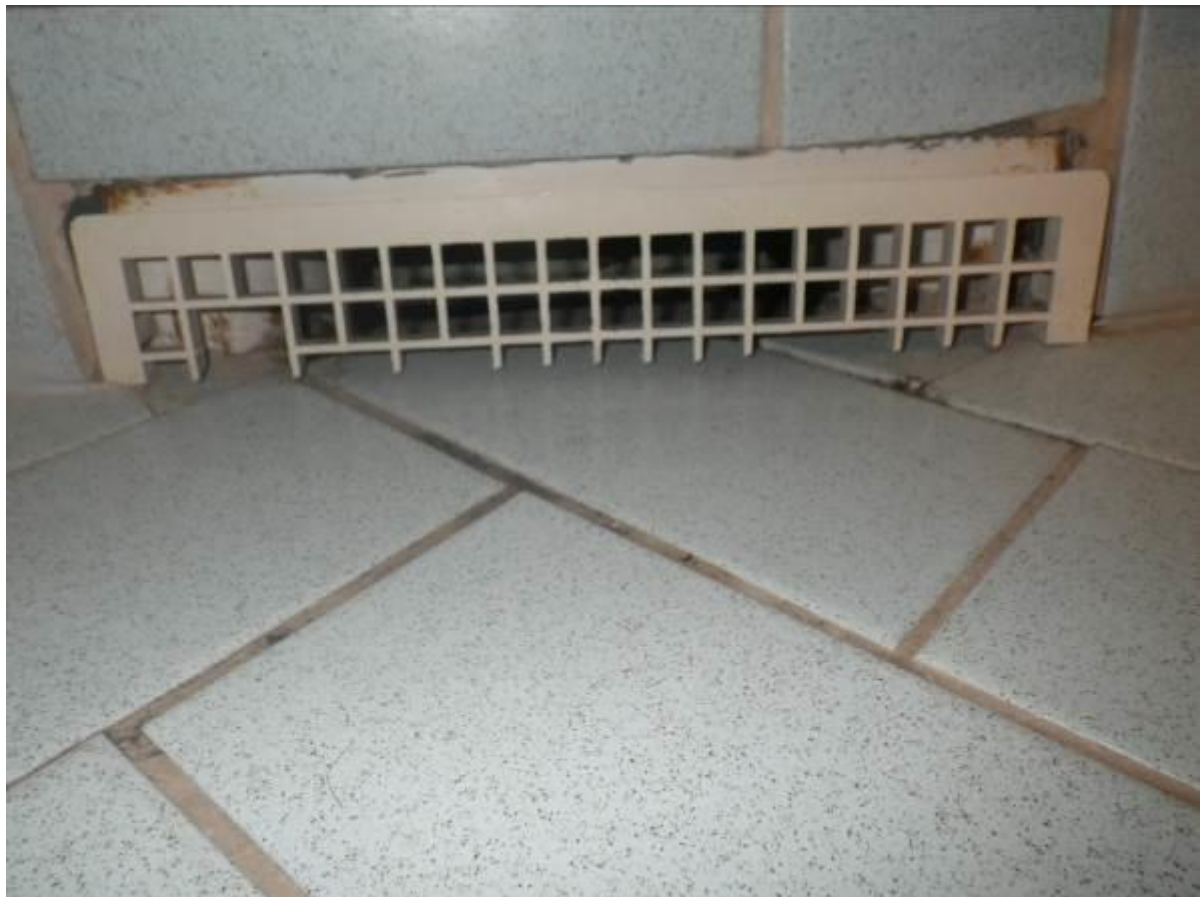
- Lattia on laatoitettu.
- Seinät on laatoitettu.
- Lattiassa on kopoja laattoja. Lattia on laatoitettu alkuperäisen muovimaton päälle.
- Lattiakaivo on alkuperäinen seinäkaivo.
- Tilassa on alakatto.
- Pesuallassekoittaja on uusittu Oras
- Suihkusekoittaja on uusittu Oras.
- Ovirako on noin 10 mm, ok.

- Suosittelemme Vahanen Oy:n tarkastuksen perusteella, että B16 kylpyhuone peruskorjataan v. 2018-2020, koska lattia on laatoitettu alkuperäisen muovimaton päälle.

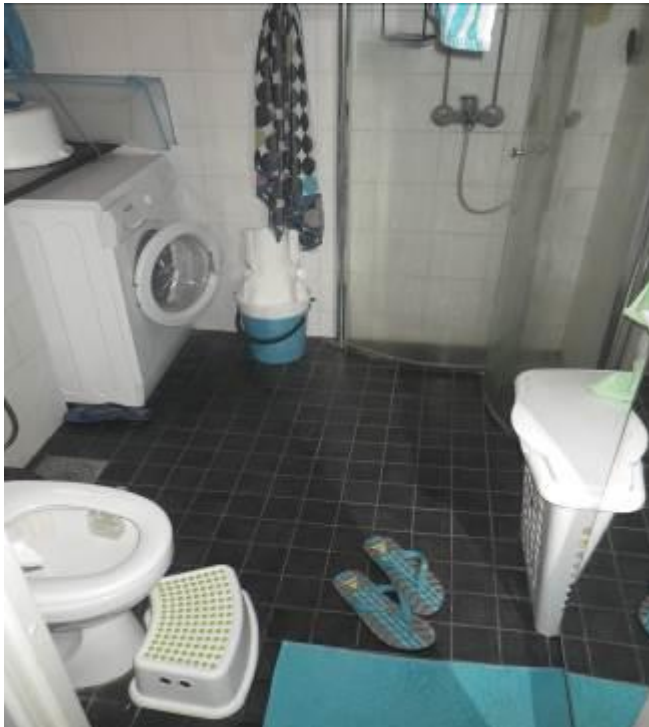
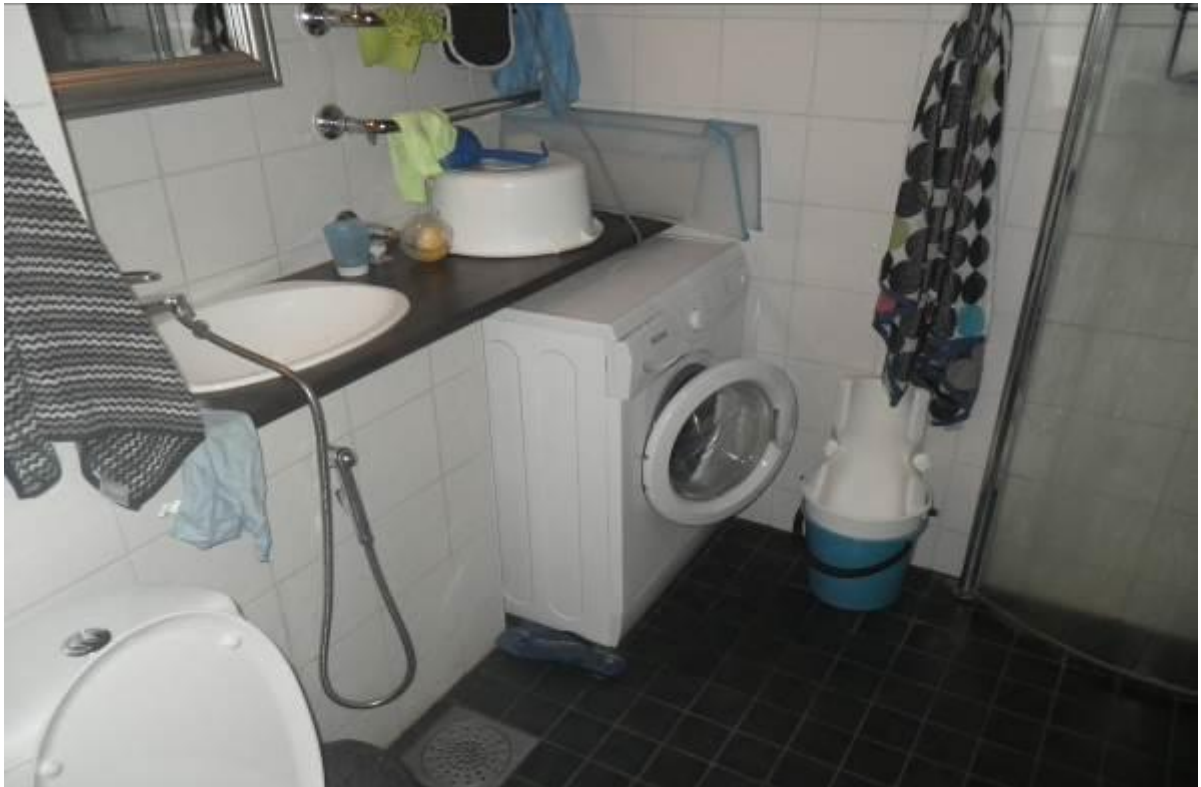
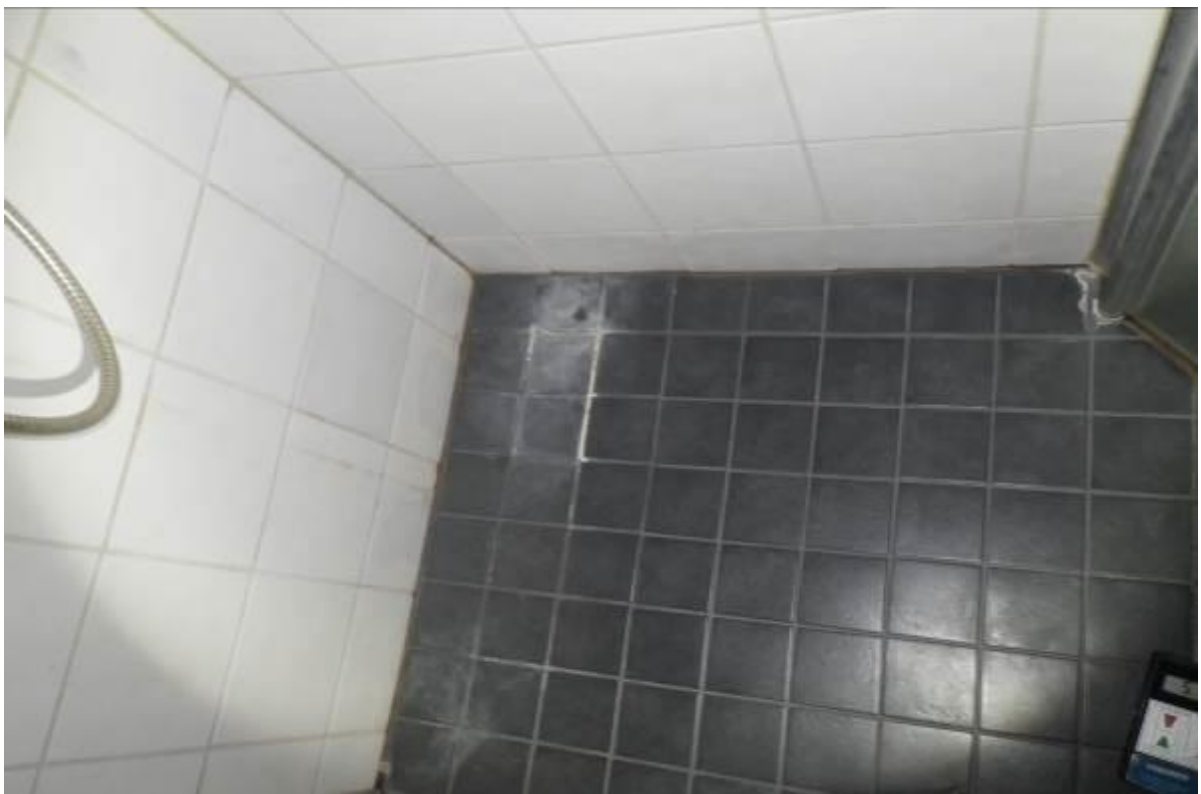
- Lattia ja seinät on laatoitettu.
- Kylpyhuone on kunnostettu v. 2011. Rakennuttaja oli osakas. Vedeneriste on Kiinto Oy:n Kerafiber.
- Seinät on levytetty kipsilevyillä, jotka on vedeneristetty.
- Ei havaittu kopoja laattoja.
- Lattiakaivo on uusittu Vieser-lattiakaivo.
- Tilassa on alakatto.
- Pesuallassekoittaja on uusittu Oras
- Suihkusekoittaja on uusittu Oras.
- Pyykinpesukonehana on uusittu Oras.
- Käyttövesipatteri on uusittu rätipatteri.
- WC-istuin on uusittu 2-toiminen Svedbergs
- Ovirako on noin 10 mm, ok.

- Suosittelemme Vahanen Oy:n tarkastuksen perusteella, että B17 kylpyhuone tarkastetaan uudelleen v. 2021.

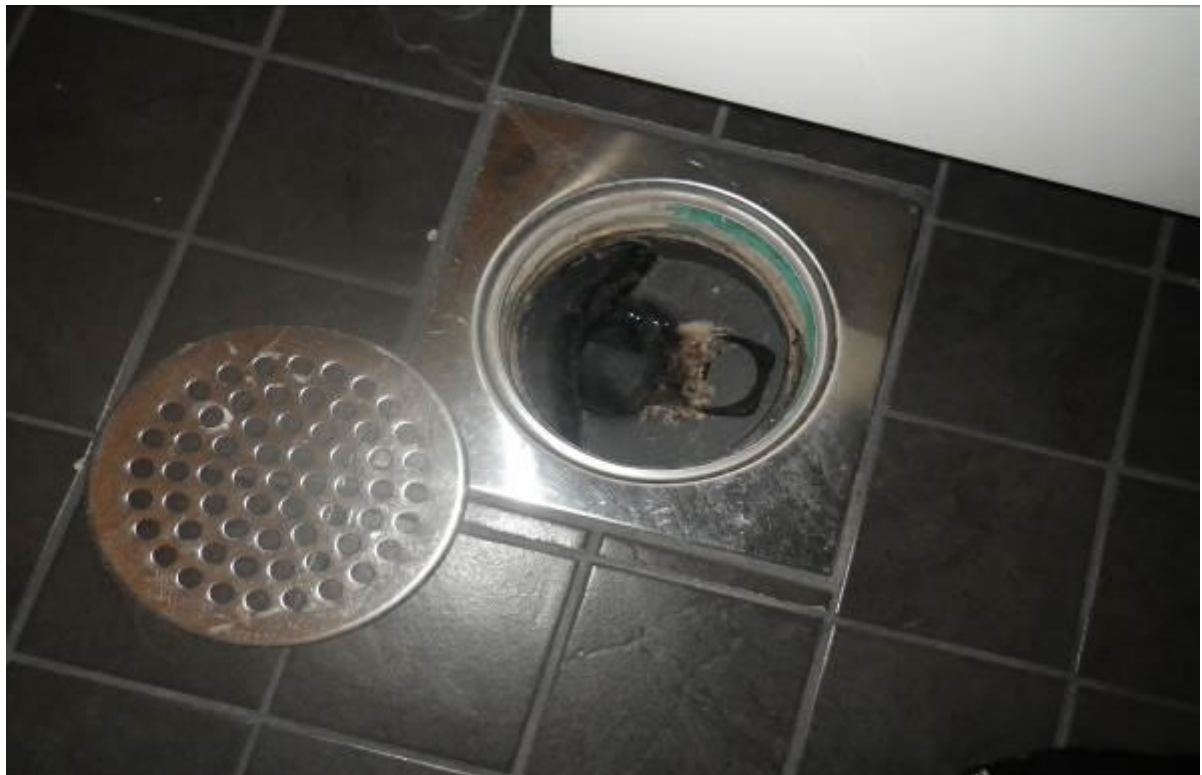
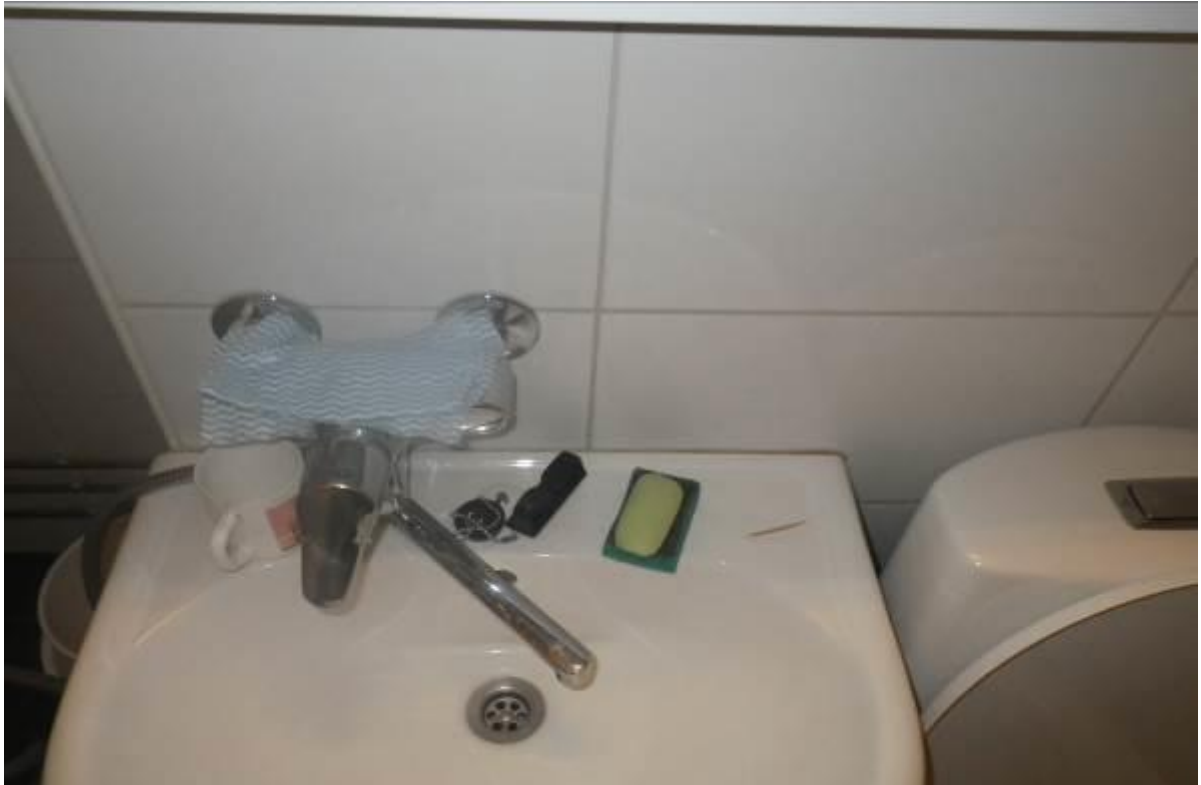
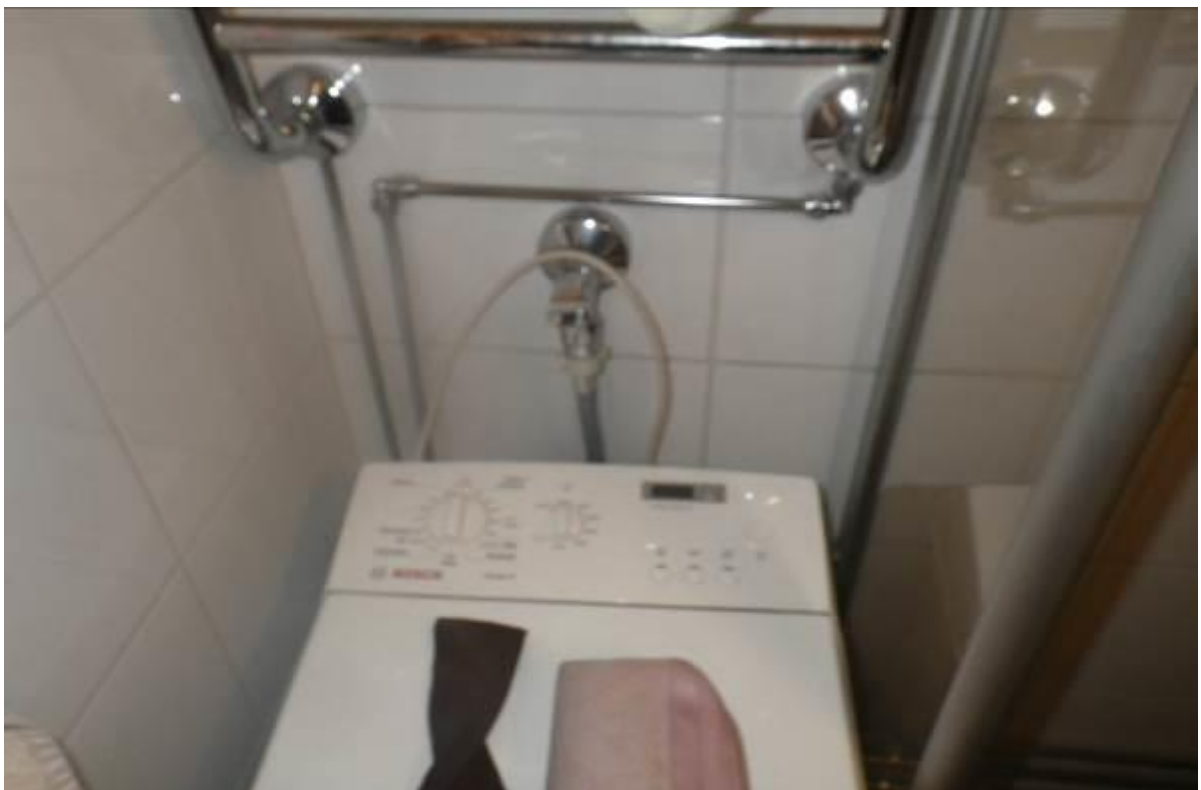
- Lattia on laatoitettu.
- Seinät on laatoitettu.
- Ei havaittu kopoja laattoja.
- Lattiakaivo on uusittu Vieser-lattiakaivo.
- Tilassa on alakatto.
- Pesuallassekoittaja on uusittu Oras
- Suihkusekoittaja on uusittu Oras.
- Pyykinpesukonehana on uusittu Oras.
- Käyttövesipatteri on uusittu räätipatteri.
- WC-istuin on uusittu 2-toiminen IDO Seven D.
- Ovirako on noin 5 mm.

- Suosittelemme Vahanen Oy:n tarkastuksen perusteella, että B18 kylpyhuone tarkastetaan uudelleen v. 2021.

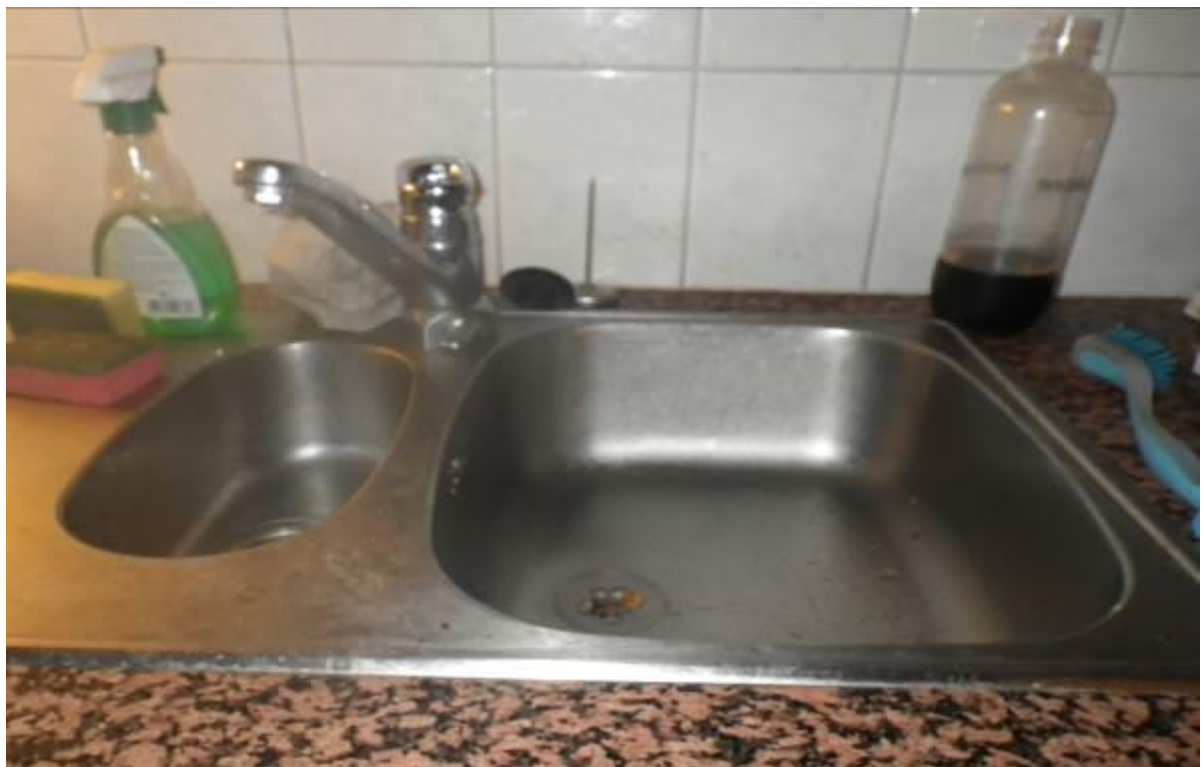
B19 keittiö

- Keittiösekoittaja on uusittu Oras
- Keittiöaltaiden hajulukko on uusittu.
- Keittiössä on astianpesukone, jossa ei ole vuotokaukaloa

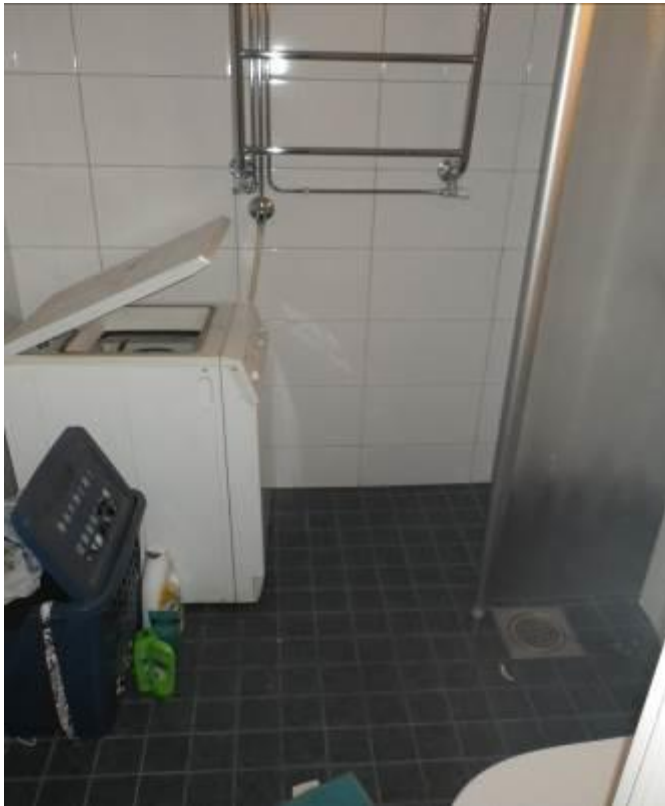
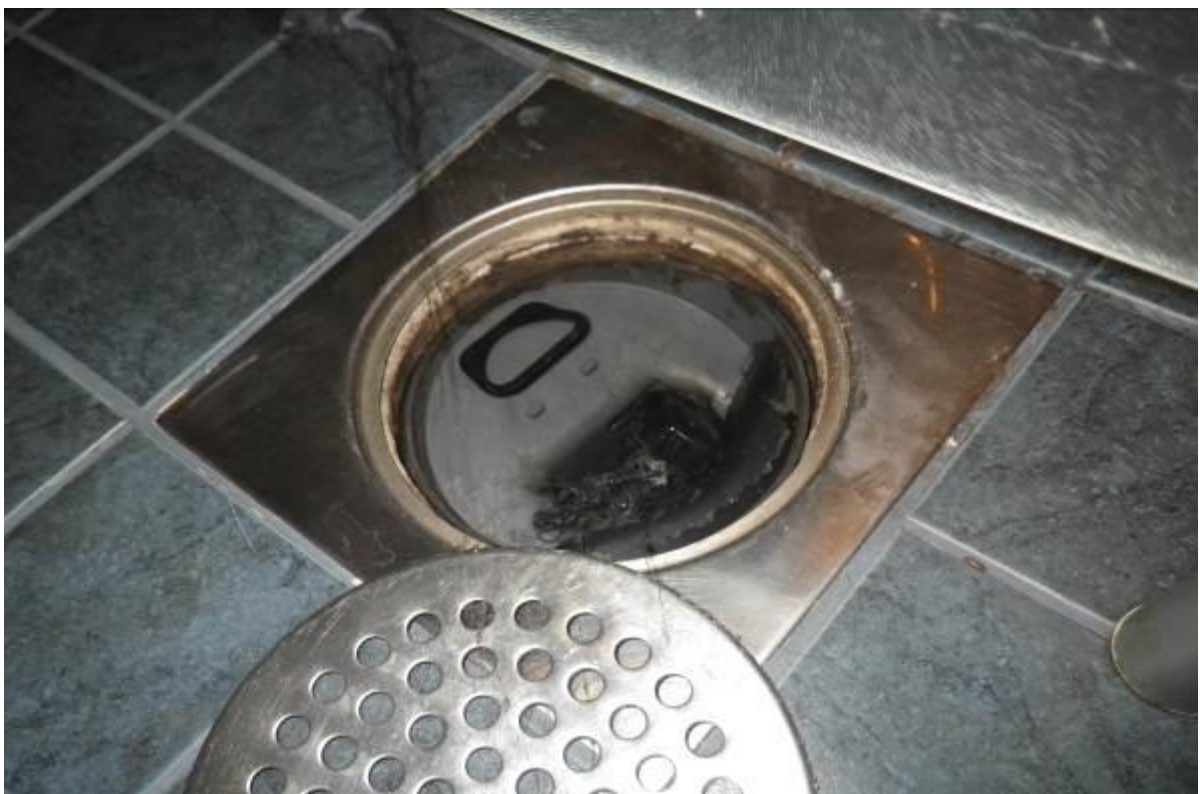
- Lattia ja seinät on laatoitettu.
- Kylpyhuone on kunnostettu v. 2008. Rakennuttaja oli osakas.
- Ei havaittu kopoja laattoja.
- Lattiakaivo on uusittu Vieser-lattiakaivo.
- Tilassa on alakatto.
- Pesuallassekoittaja on uusittu Oras
- Suihkusekoittaja on uusittu Oras.
- Pyykinpesukonehana on uusittu Oras.
- Käyttövesipatteri on uusittu rätipatteri.
- Ovirako on noin 5 mm.

- Suosittelemme Vahanen Oy:n tarkastuksen perusteella, että B19 kylpyhuone tarkastetaan uudelleen v. 2021.
