TARKASTUSRAPORTTI

AS. OY ILMALAX

Pesutilojen sekä vesikalusteiden kuntotarkastus

B-porras

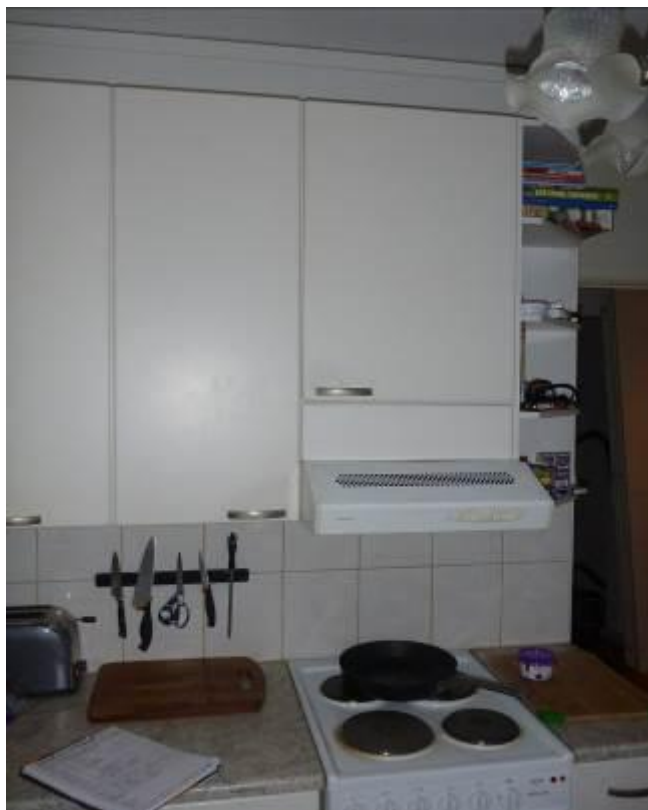
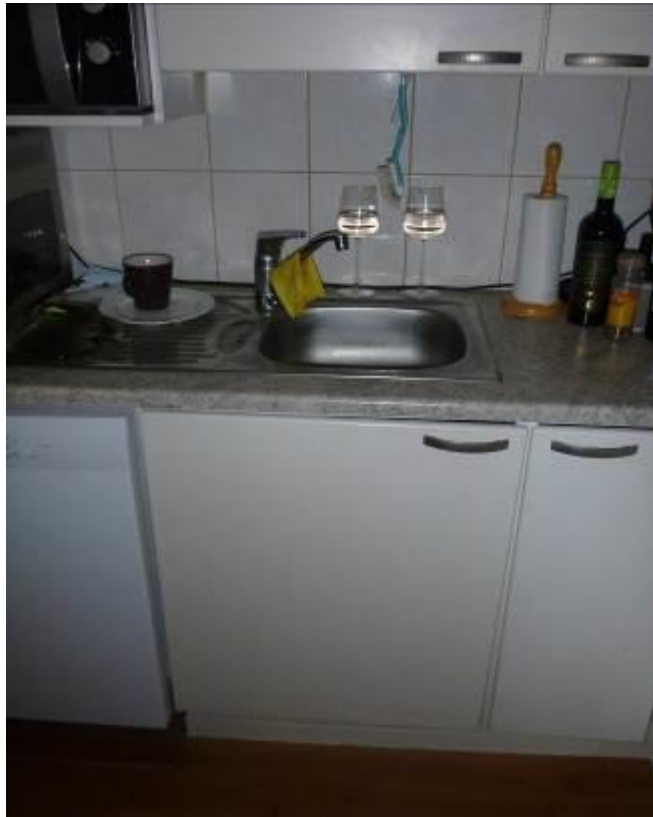
B20 keittiö

- Keittiösekoittaja on uusittu Oras
- Keittiöaltaiden hajulukko on uusittu.
- Keittiössä on astianpesukone, jossa on vuotokaukalo.

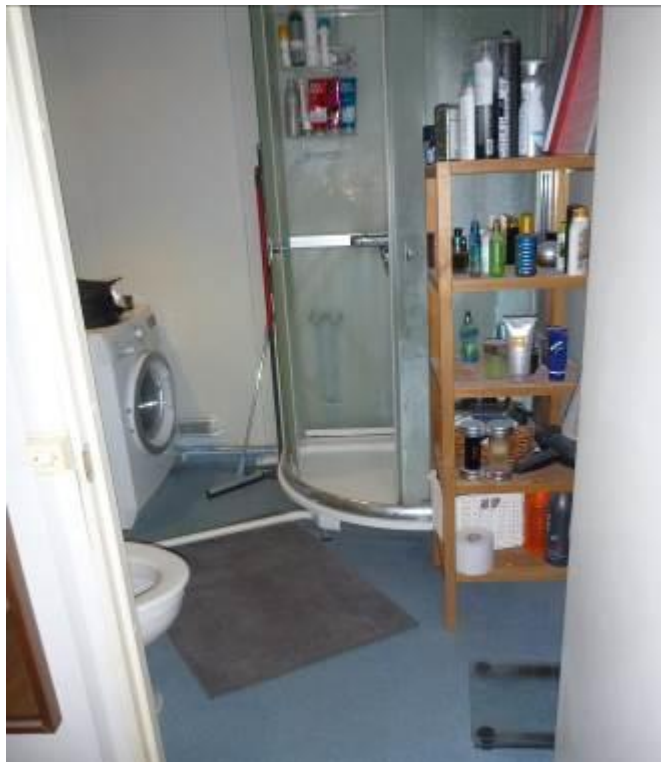
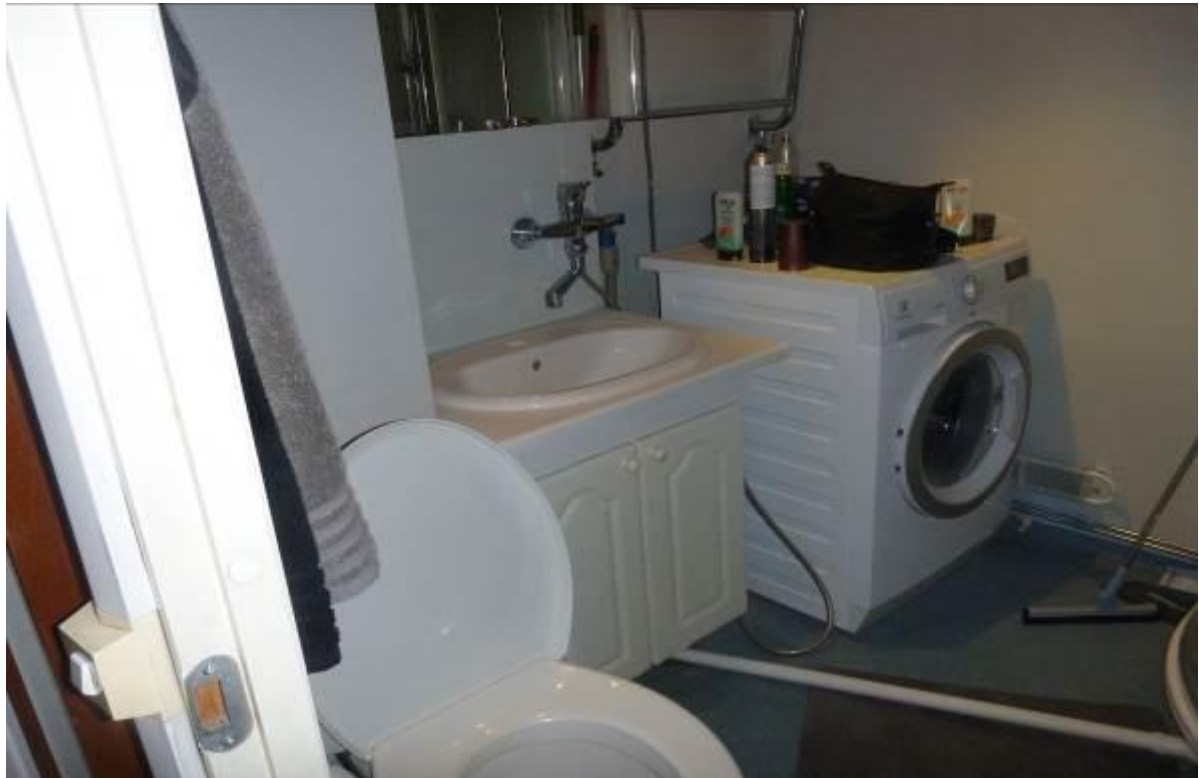
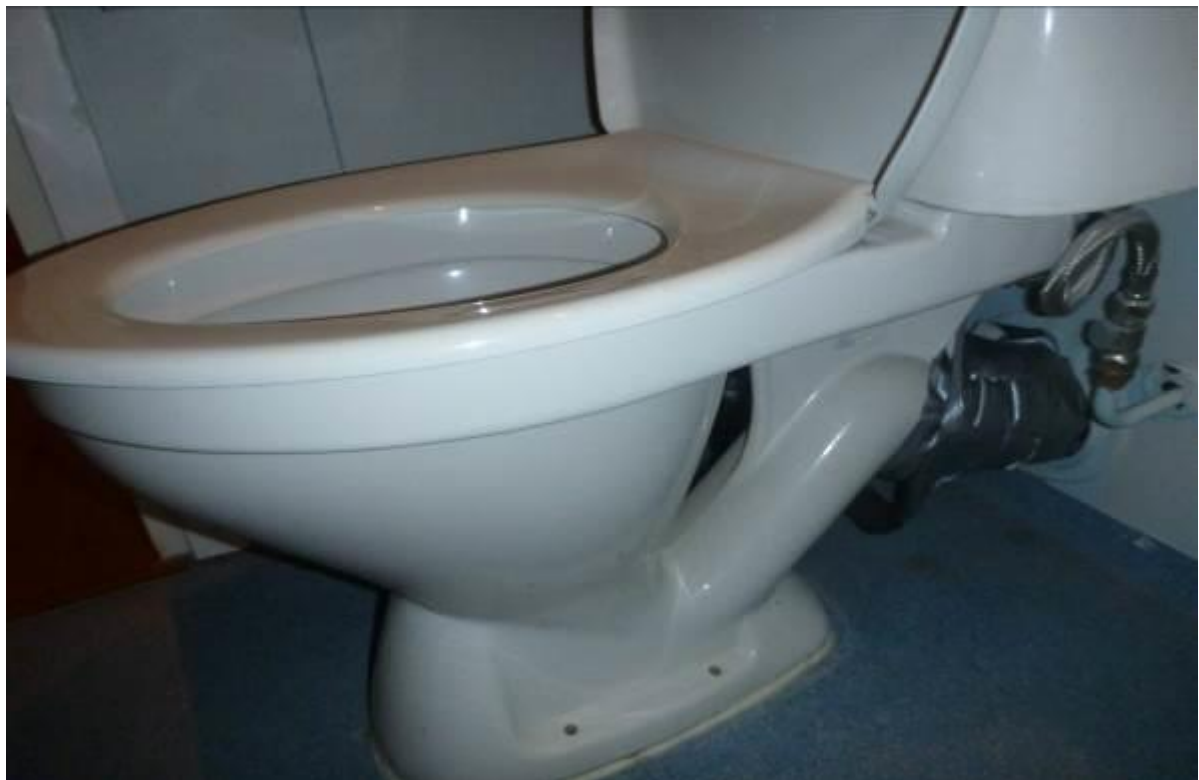
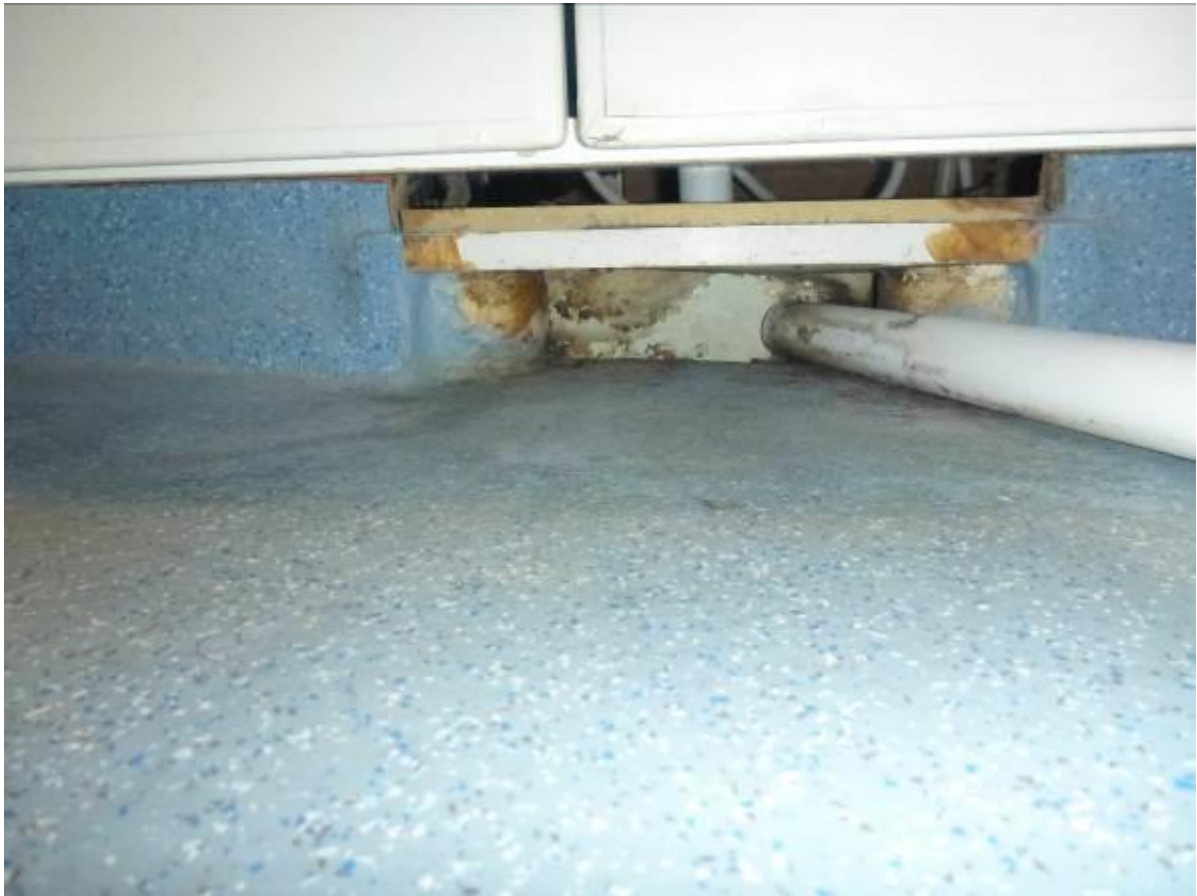
- Lattiassa on uusittu muovimatto.
- Seinät ovat alkuperäiset: muovipinnoitettu peltikasetti.
- Lattiakaivo on alkuperäinen seinäkaivo.
- Tilassa ei ole alakattoa.
- Pesuallassekoittaja on uusittu Oras
- Suihkusekoittaja on uusittu Oras Nova.
- Pyykinpesukonehana on uusittu Oras.
- Käyttövesipatteri on alkuperäinen, 2 kpl
- WC-istuin on alkuperäinen IDO Arabia
- Ovirako on noin 5 mm.

- Suosittelemme Vahanen Oy:n tarkastuksen perusteella, että B20 kylpyhuone tarkastetaan uudelleen v. 2021.

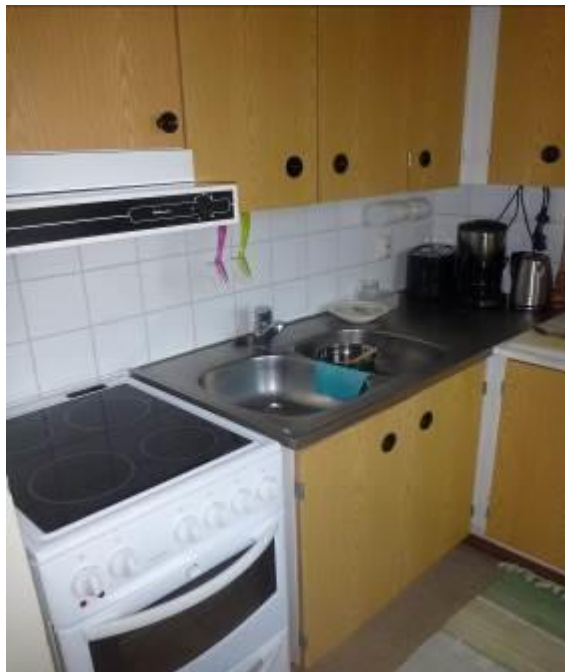
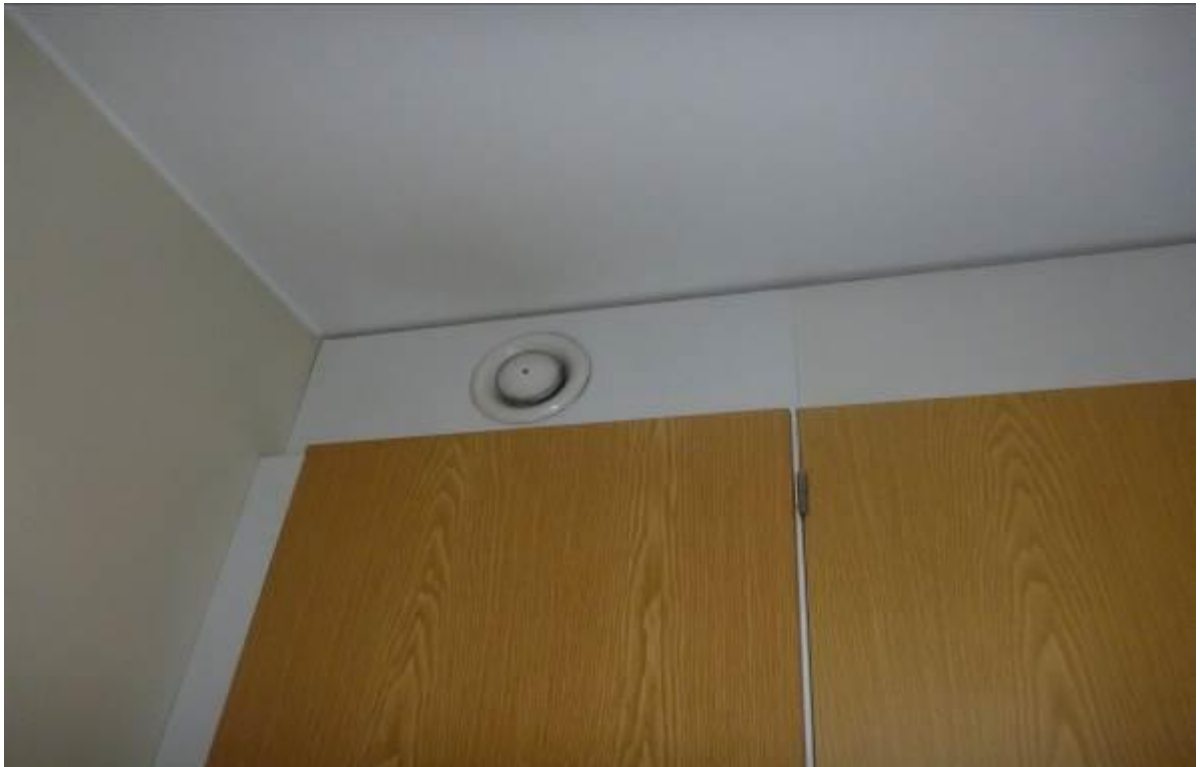
B21 keittiö

- Keittiösekoittaja on uusittu Oras
- Keittiöaltaiden hajulukko on alkuperäinen
- Keittiössä ei ole astianpesukonetta
- Keittiön poistoilmaventtiili on näkyvillä seinässä.

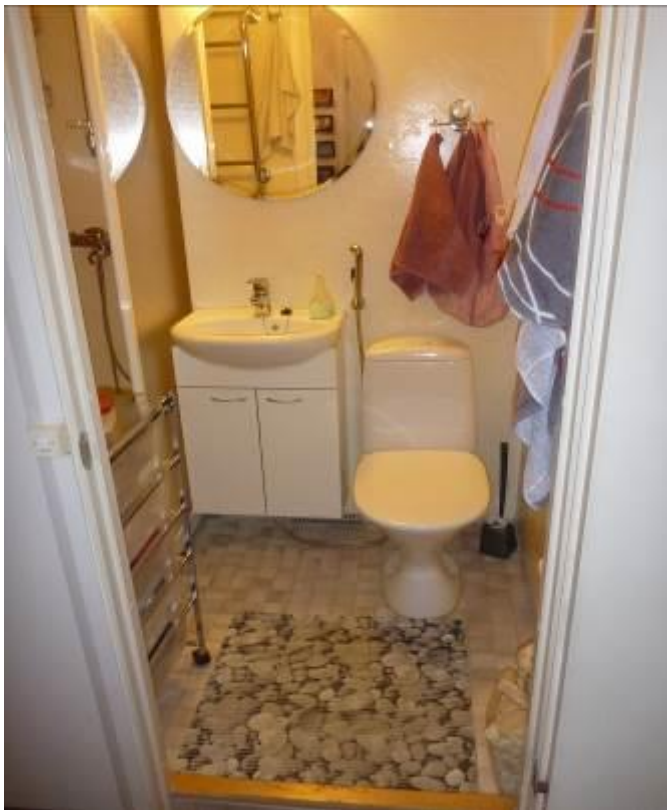
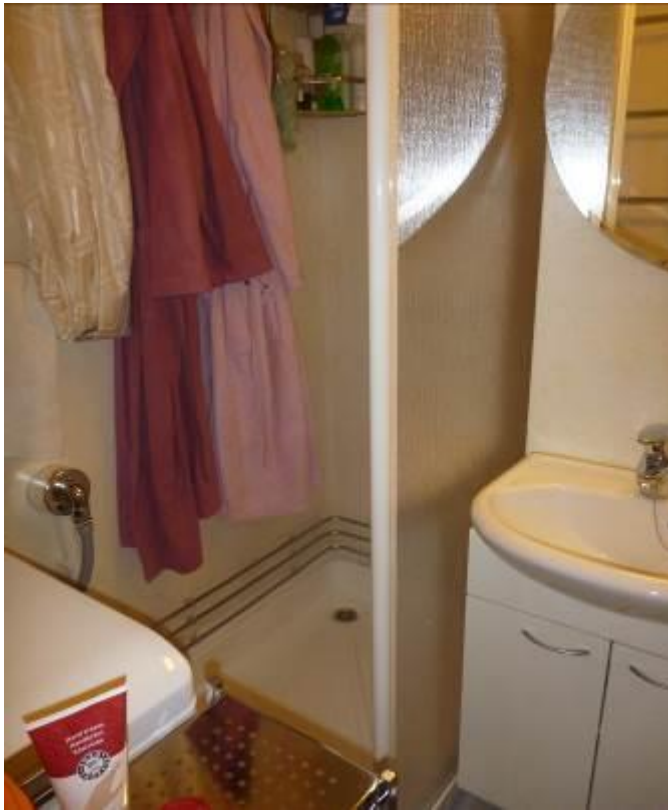
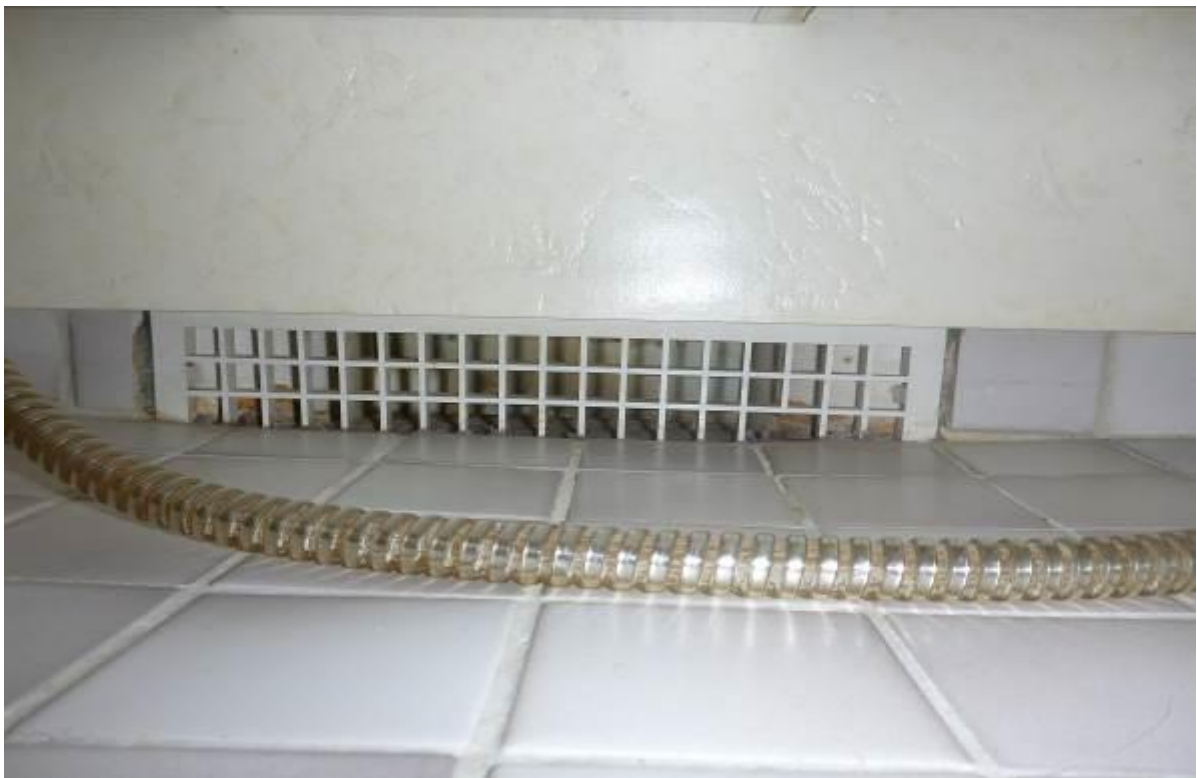
- Lattia on laatoitettu.
- Seinät ovat alkuperäiset: muovipinnoitettu peltikasetti. Suihkualueen seinissä on muovitapetti.
- Ei havaittu kopoja laattoja.
- Lattiakaivo on alkuperäinen seinäkaivo.
- Tilassa ei ole alakattoa.
- Pesuallassekoittaja on uusittu Oras
- Suihkusekoittaja on uusittu Oras.
- Pyykinpesukonehana on uusittu Oras.
- Käyttövesipatteri on uusittu rätipatteri
- WC-istuin on uusittu 2-toiminen IDO Trevi E
- Ovirako on noin 5 mm.

- Suosittelemme Vahanen Oy:n tarkastuksen perusteella, että B21 kylpyhuone tarkastetaan uudelleen v. 2021.

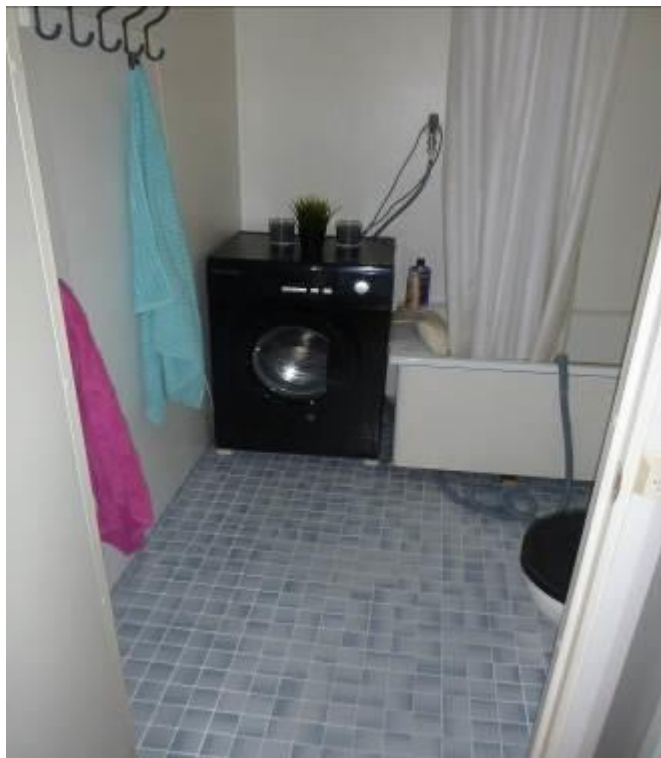
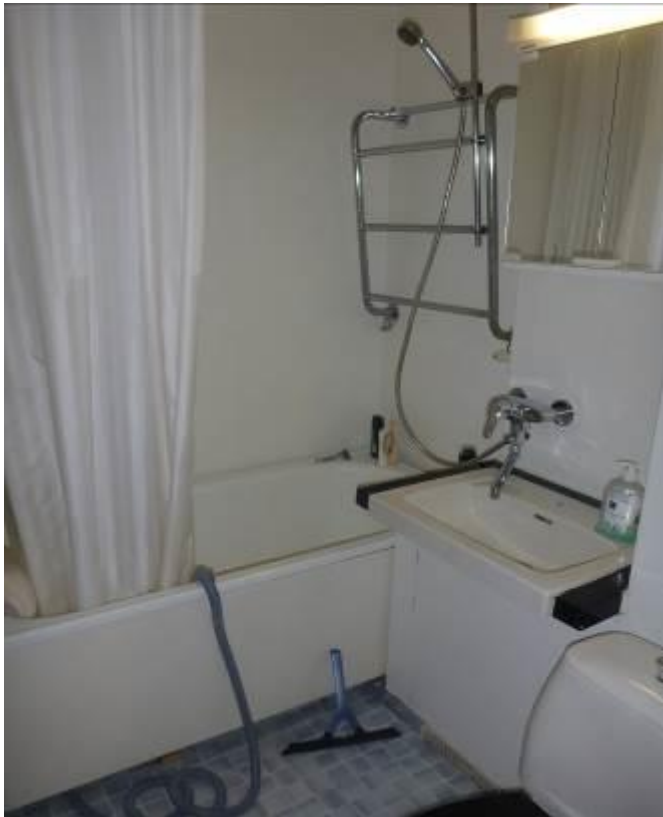
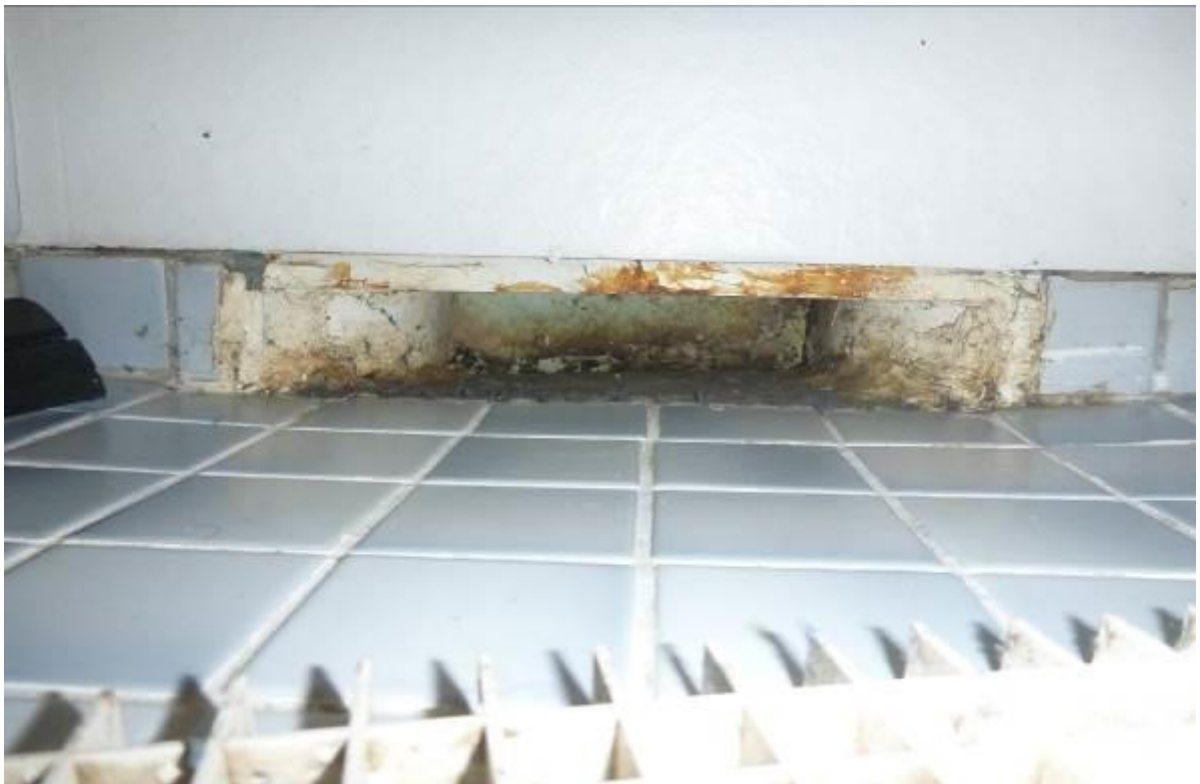
- Lattia on laatoitettu.
- Seinät ovat alkuperäiset: muovipinnoitettu peltikasetti. Suihkualueen seinissä on muovitapetti.
- Ei havaittu kopoja laattoja.
- Lattiakaivo on alkuperäinen seinäkaivo.
- Tilassa ei ole alakattoa.
- Suihkulle ja pesualtaalle on yhteinen sekoittaja, uusittu Oras.
- Pyykinpesukonehana on alkuperäinen.
- Käyttövesipatteri on alkuperäinen
- WC-istuin on alkuperäinen IDO Arabia
- Ovirako on noin 5 mm.

- Suosittelemme Vahanen Oy:n tarkastuksen perusteella, että B22 kylpyhuone tarkastetaan uudelleen v. 2021.

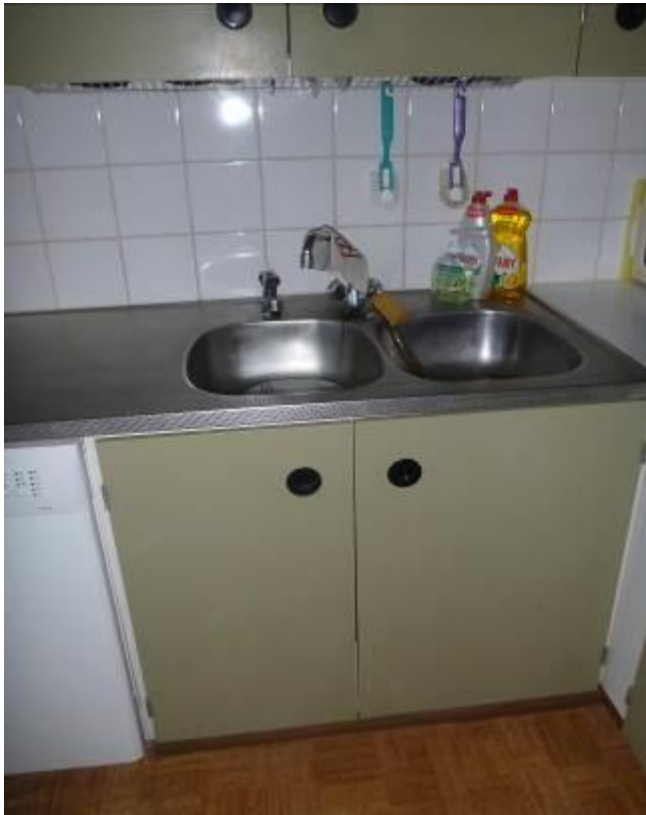
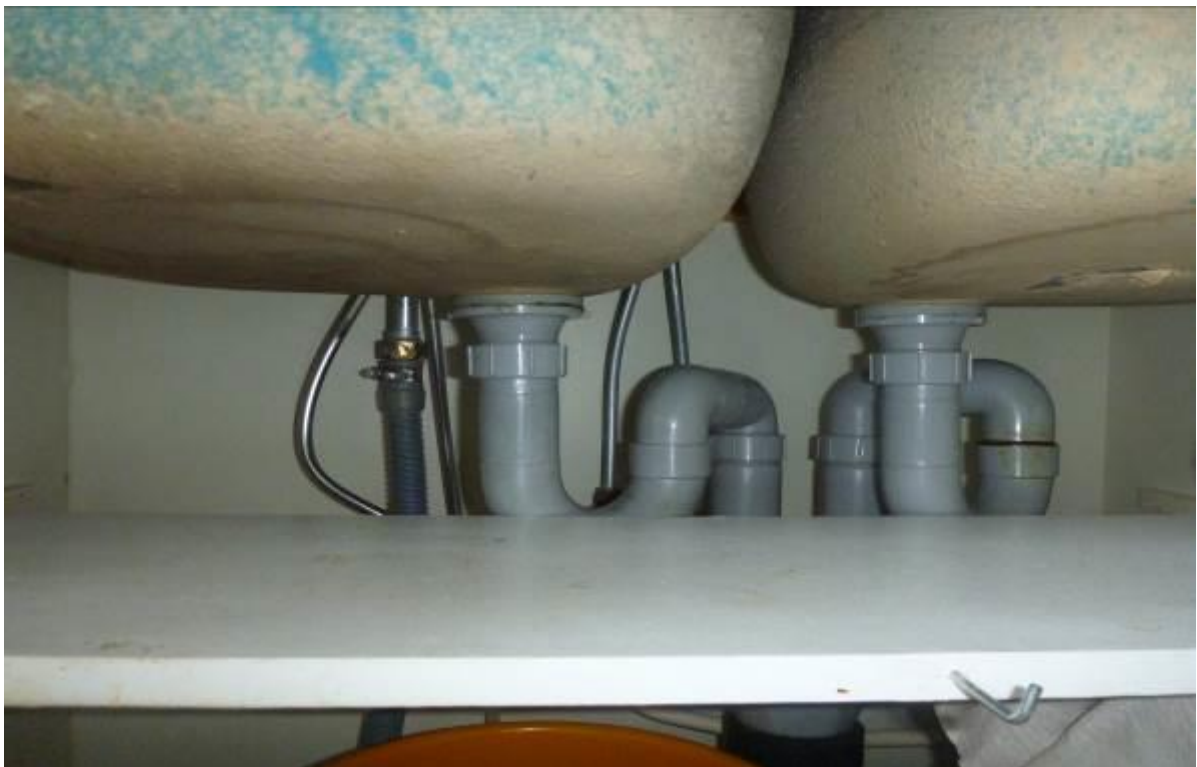
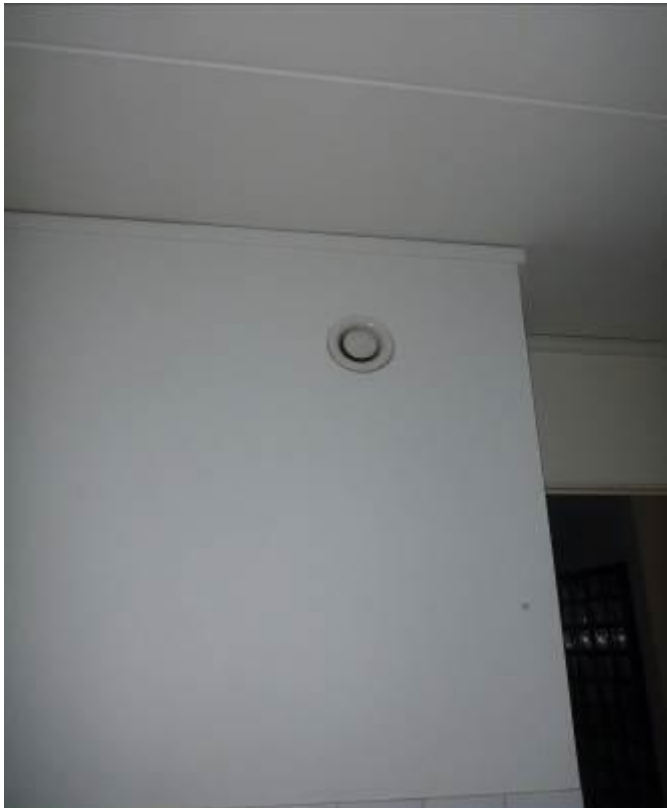
B23 keittiö

- Keittiösekoittaja on alkuperäinen 2-otehana.
- Keittiöaltaiden hajulukko on alkuperäinen.
- Keittiössä on astianpesukone, jossa on vuotokaukalo.
- Keittiön poistoilmaventtiili on näkyvillä seinässä.
- Lattiassa on korkkilaatoitus.

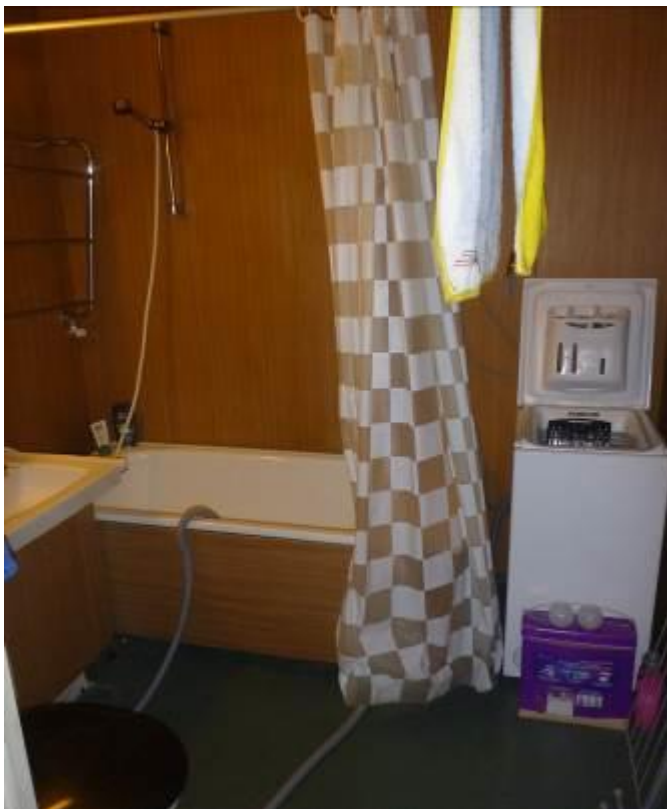
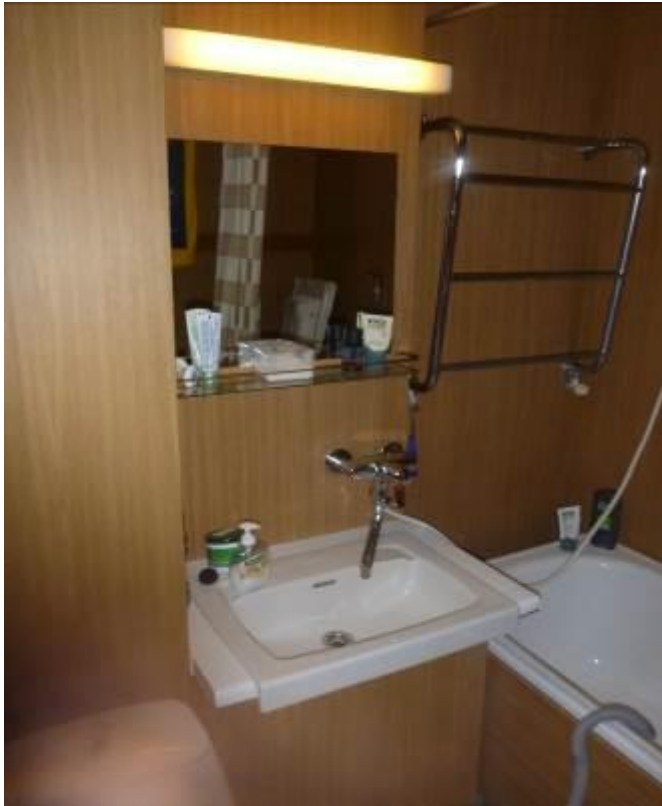
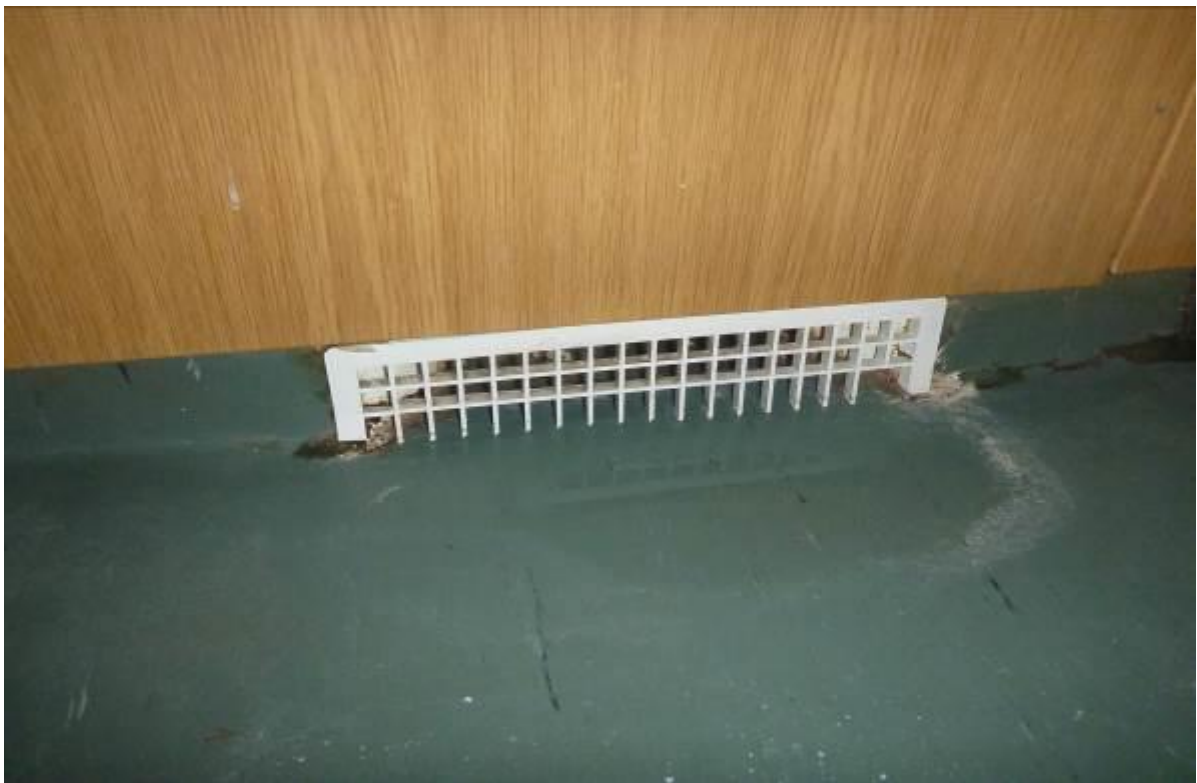
- Lattiassa on alkuperäinen muovimatto.
- Seinät ovat alkuperäiset: muovipinnoitettu peltikasetti.
- Lattiakaivo on alkuperäinen seinäkaivo.
- *Lattian muovimatto on irronnut alustastaan. Vesi lammikoituu seinäkaivon eteen.*
- Tilassa ei ole alakattoa.
- Suihkulle ja pesualtaalle on yhteinen sekoittaja, uusittu Oras.
- Pyykinpesukonehana on alkuperäinen.
- Käyttövesipatteri on alkuperäinen
- WC-istuin on alkuperäinen IDO Arabia
- Ovirako on noin 5 mm.

- Suosittelemme Vahanen Oy:n tarkastuksen perusteella, että B23 kylpyhuone peruskorjataan v. 2017, koska lattian muovimatto on irronnut alustastaan.

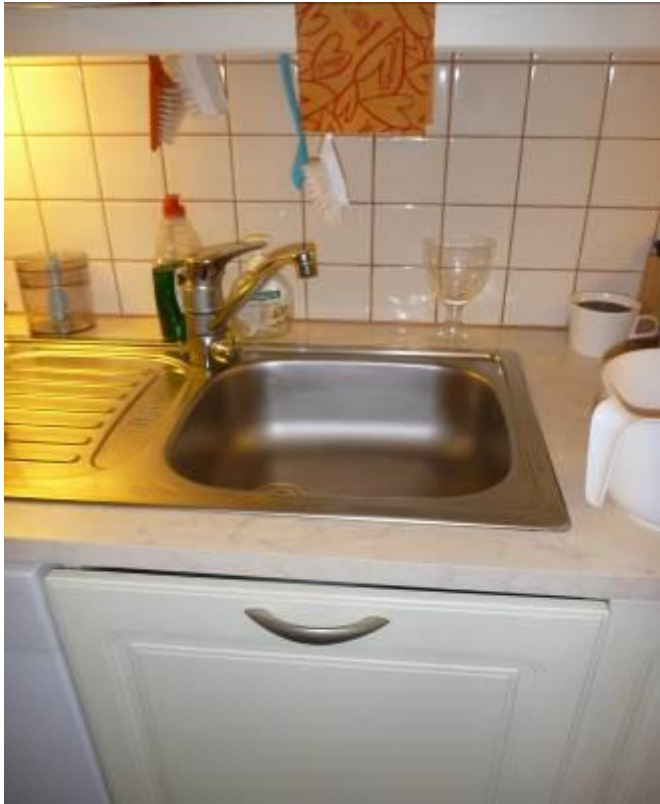
B24 keittiö

- Keittiösekoittaja on uusittu Oras
- Keittiöaltaiden hajulukko on uusittu.
- Keittiössä on astianpesukone.

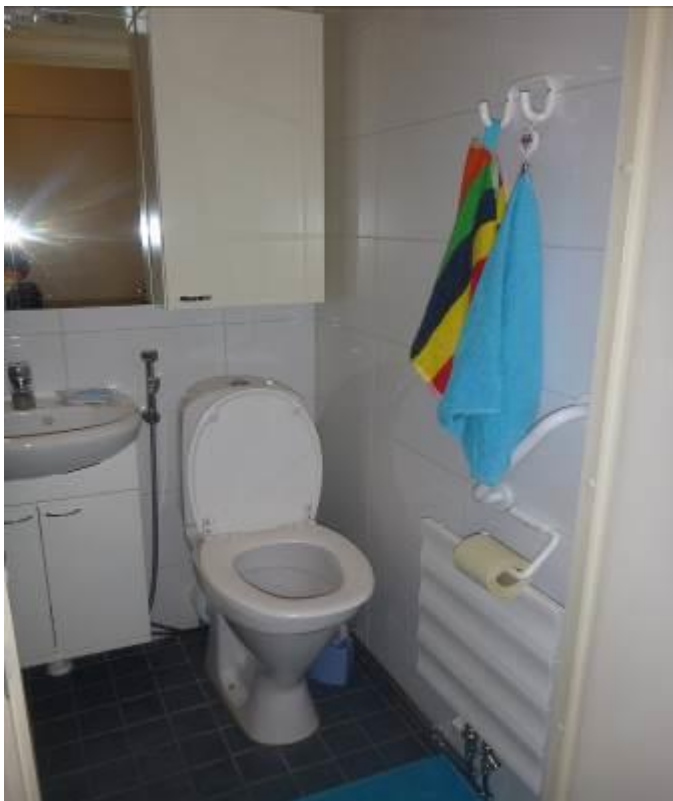
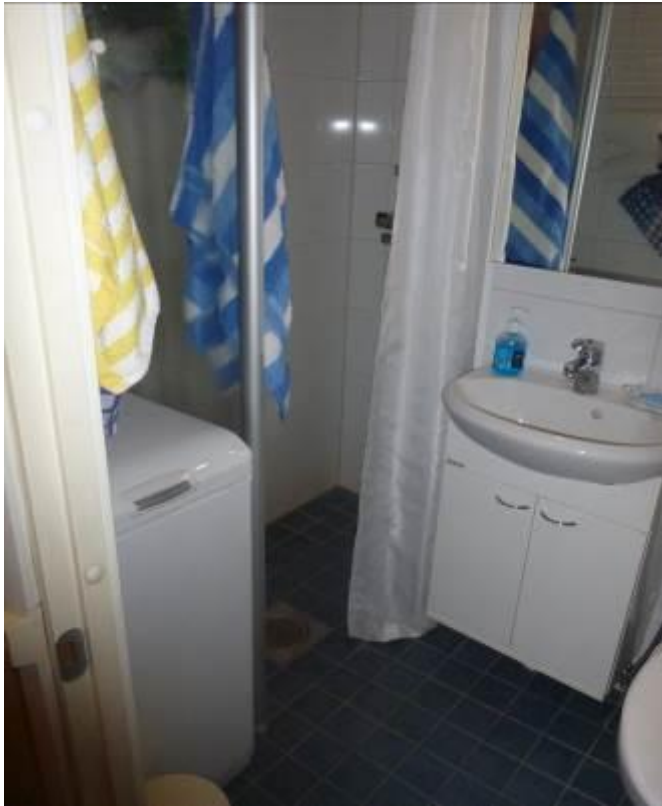
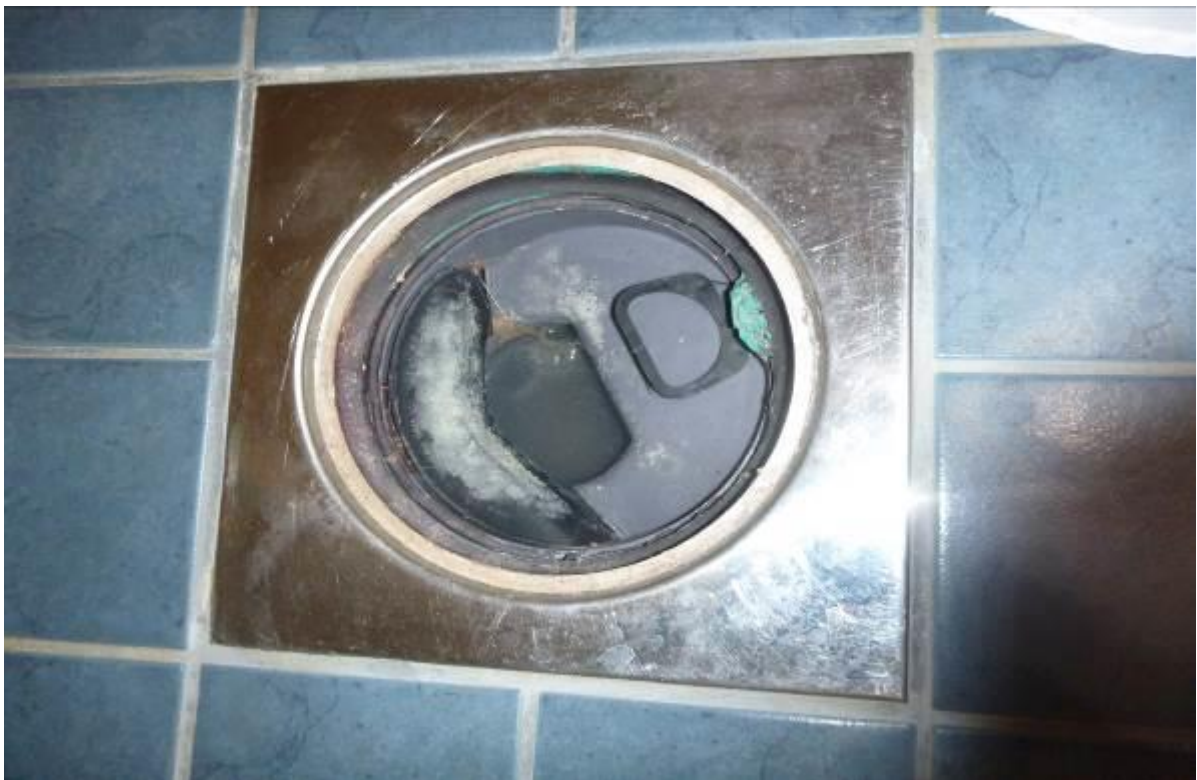
- Lattia ja seinät on laatoitettu.
- Kylpyhuone on kunnostettu v. 2011. Rakennuttaja oli osakas. Vedeneriste on Kiinto Oy:n Kerafiber.
- Seinät on levytetty Luja-levyillä, jotka on vedeneristetty.
- Ei havaittu kopoja laattoja.
- Lattiakaivo on uusittu Vieser-lattiakaivo.
- Tilassa on alakatto.
- Pesuallasekoittaja on uusittu Oras Safira.
- Suihkusekoittaja on uusittu Oras.
- Pyykinpesukonehana on uusittu Oras.
- Käyttövesipatteri on uusittu Formaterm-levypatteri.
- WC-istuin on uusittu 2-toiminen Svedbergs.
- Ovirako on noin 5 mm.

- Suosittelemme Vahanen Oy:n tarkastuksen perusteella, että B24 kylpyhuone tarkastetaan uudelleen v. 2021.

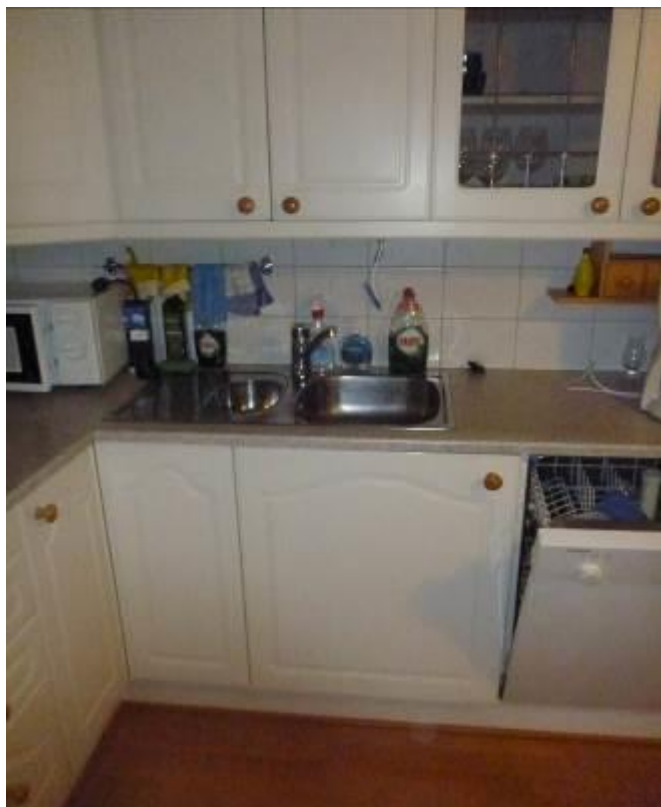
B25 keittiö

- Keittiösekoittaja on uusittu Oras
- Keittiöaltaiden hajulukko on uusittu.
- Keittiössä on astianpesukone, jossa ei ole vuotokaukaloa

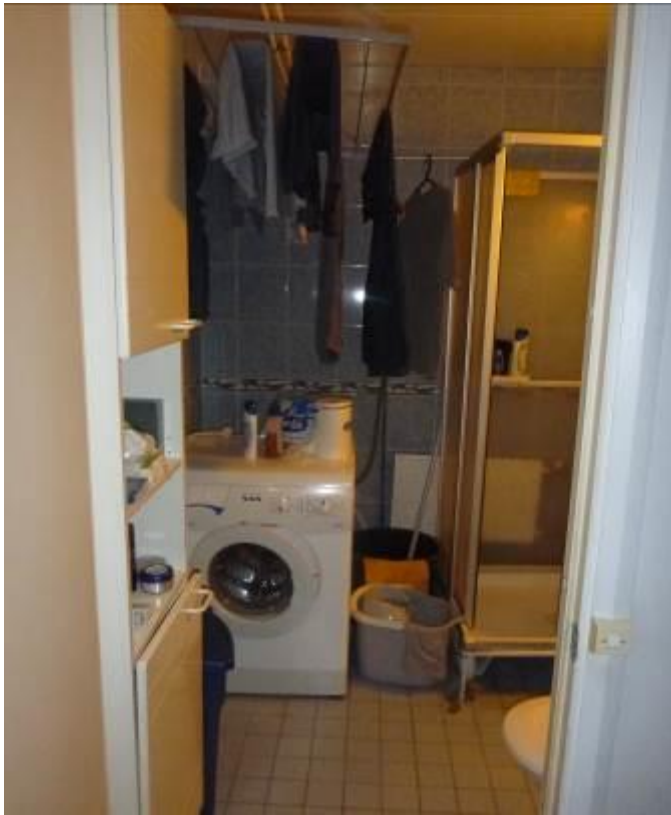
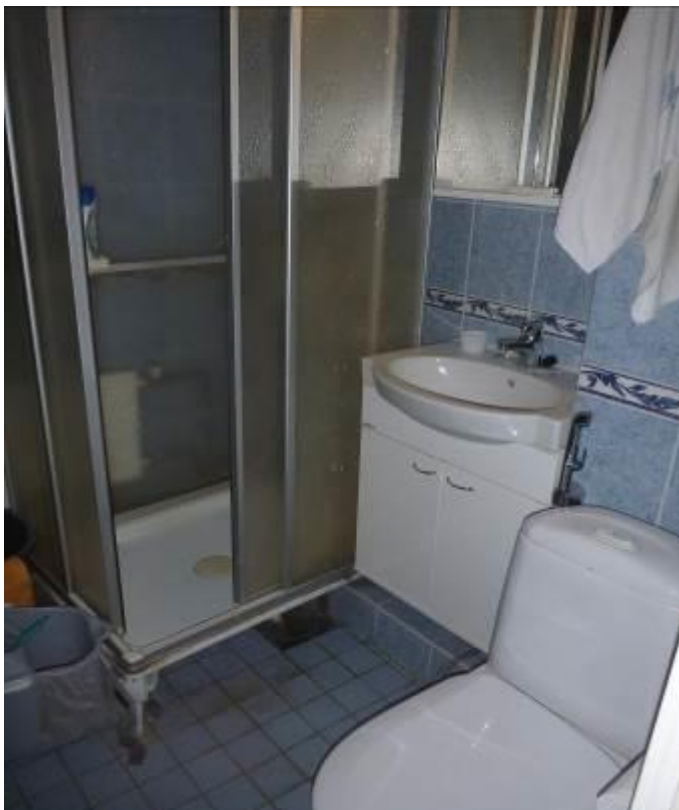
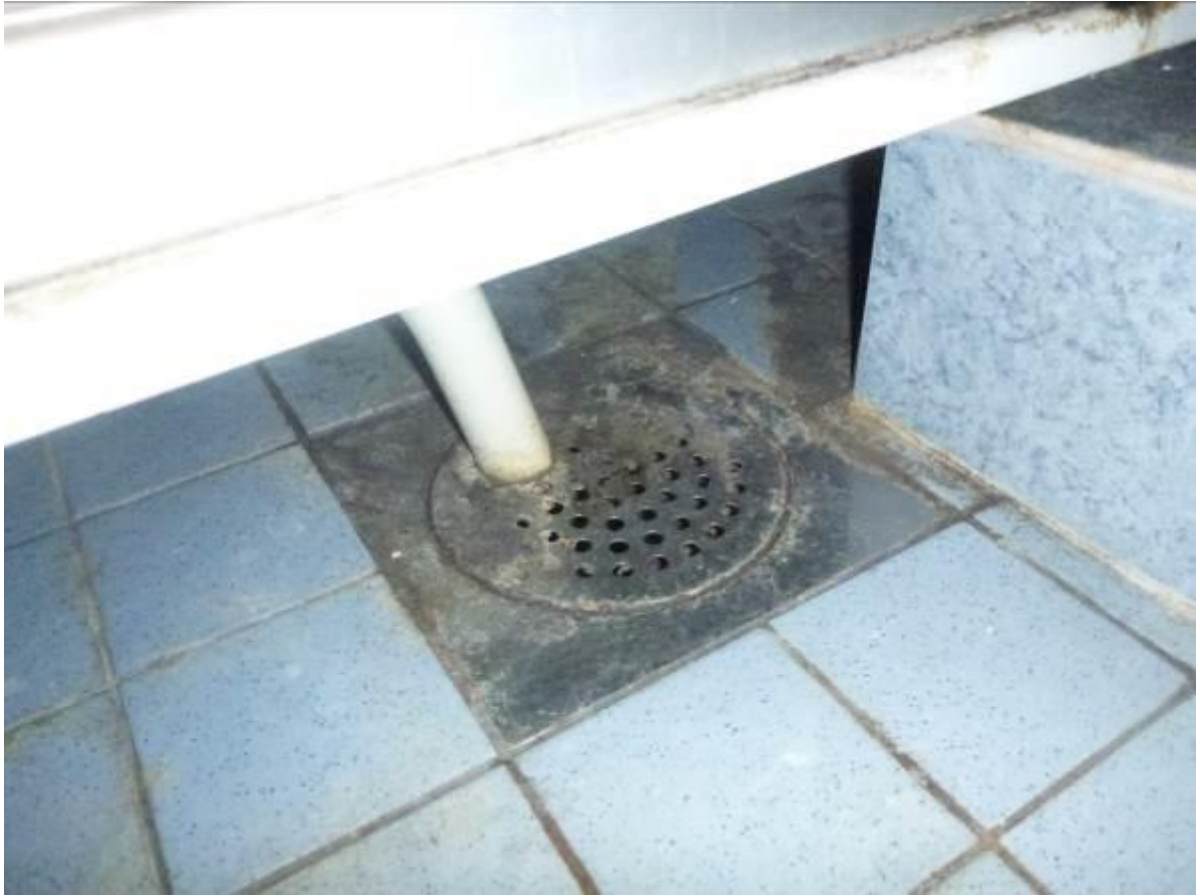
- Lattia ja seinät on laatoitettu.
- Ei havaittu kopoja laattoja.
- Lattiakaivo on uusittu Vieser-lattiakaivo.
- Tilassa ei ole alakattoa.
- Pesuallassekoittaja on uusittu Oras
- Suihkusekoittaja on uusittu Oras.
- Pyykinpesukonehana on uusittu Oras.
- Käyttövesipatteri on uusittu levypatteri.
- WC-istuin on uusittu 2-toiminen IDO Trevi E.
- Ovirako on noin 5 mm.

- Suosittelemme Vahanen Oy:n tarkastuksen perusteella, että B25 kylpyhuone tarkastetaan uudelleen v. 2021.
