TARKASTUSRAPORTTI

AS. OY ILMALAX

Pesutilojen sekä vesikalusteiden kuntotarkastus

C-porras

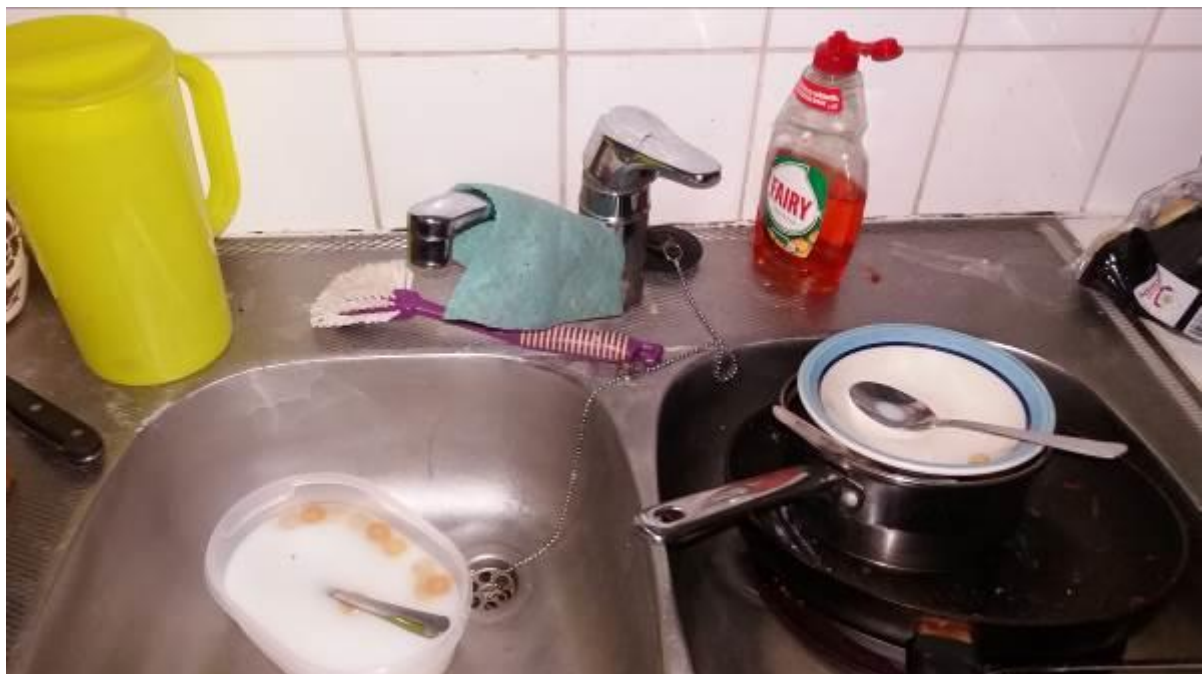
C26 keittiö

- Keittiösekoittaja on uusittu Oras
- Keittiöaltaiden hajulukko on alkuperäinen.

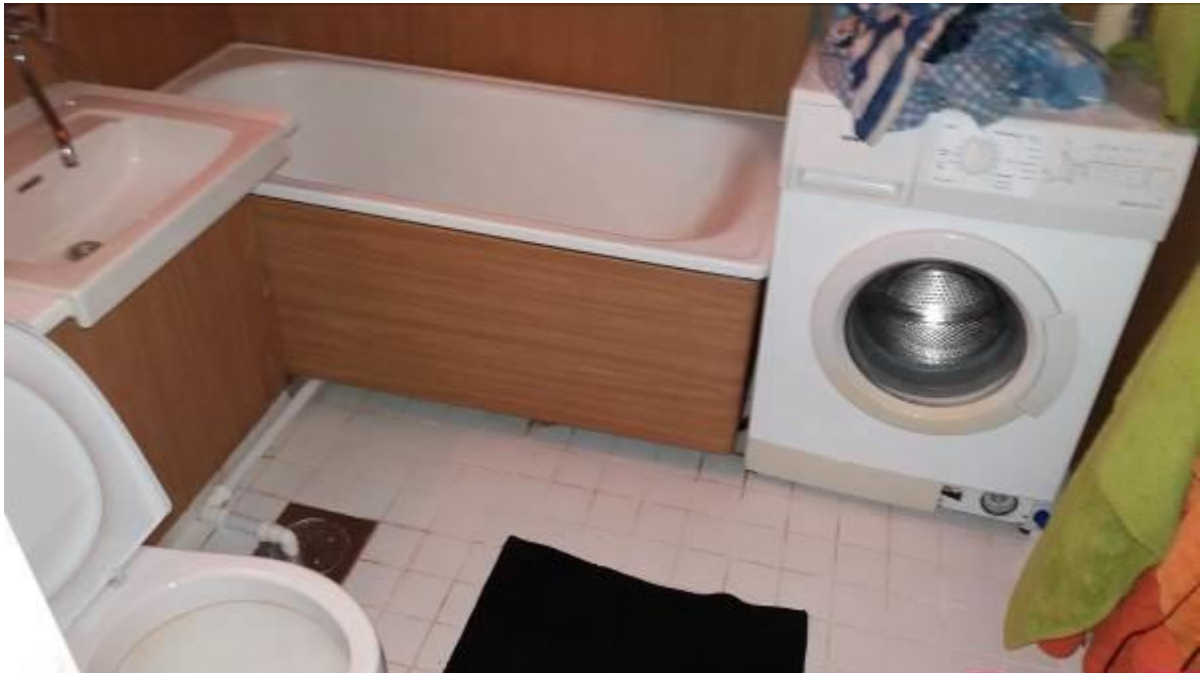
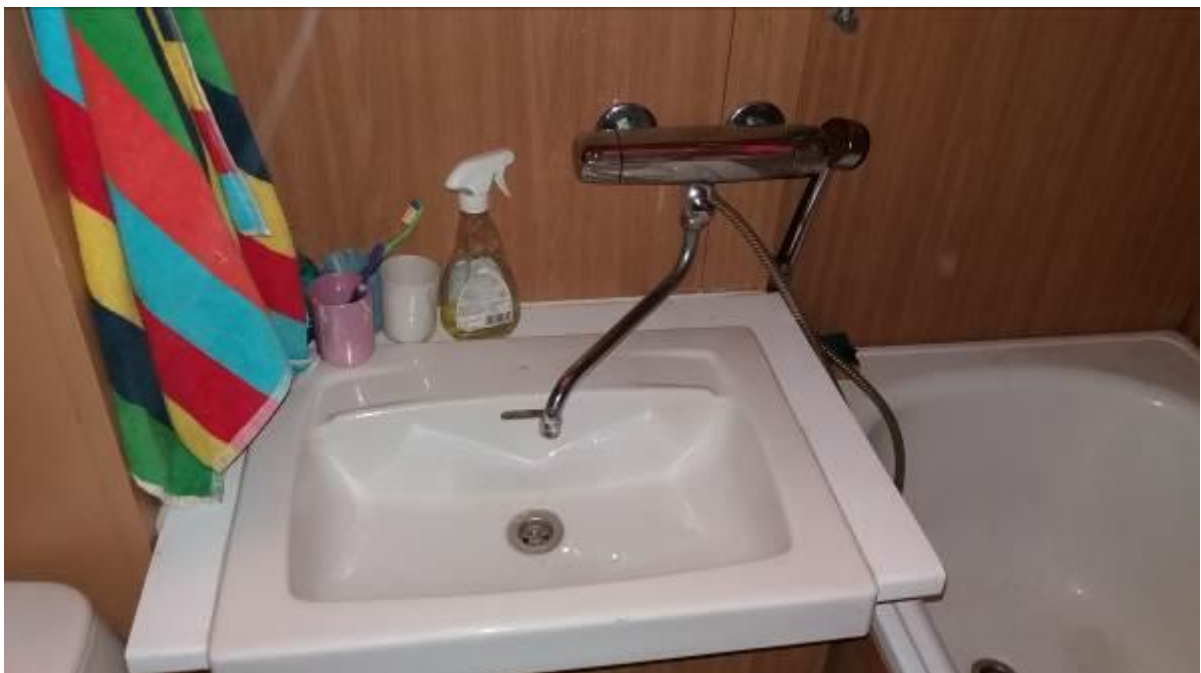
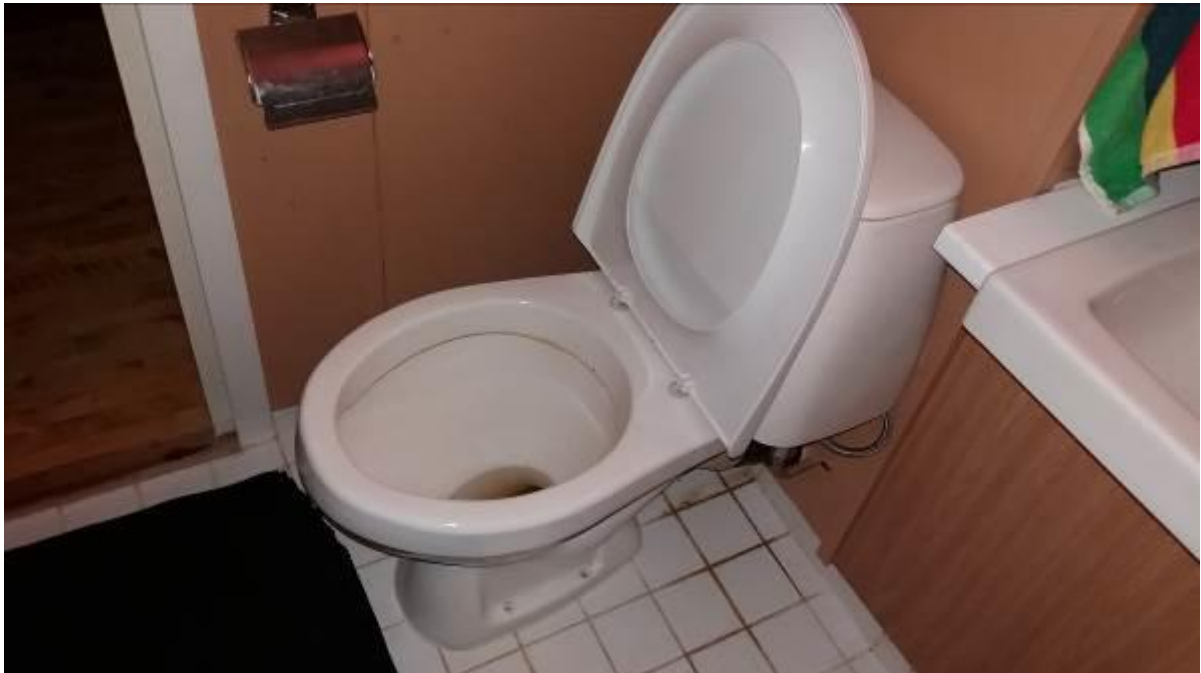
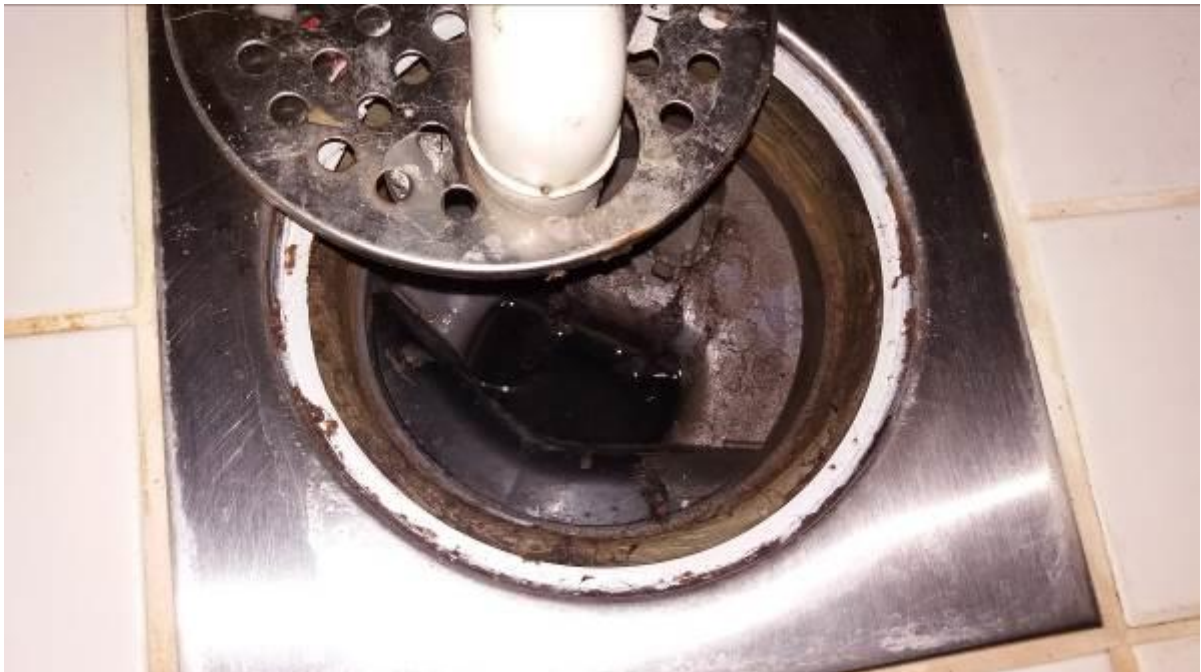
- Lattia on laatoitettu.
- Kylpyhuoneen lattia on kunnostettu v. 2014. Rakennuttaja oli osakas. Vedeneriste on Ardex S1K
- Seinät ovat alkuperäiset: muovipinnoitettu peltikasetti
- Ei havaittu kopoja laattoja.
- Lattiakaivo on uusittu Vieser-lattiakaivo.
- Tilassa ei ole alakattoa.
- Suihkulle ja pesualtaalle on yhteinen sekoittaja, uusittu Oras Nova.
- Käyttövesipatteri on alkuperäinen
- WC-istuin on alkuperäinen IDO Arabia
- Ovirako on noin 10 mm, ok.

- Suosittelemme Vahanen Oy:n tarkastuksen perusteella, että C26 kylpyhuone tarkastetaan uudelleen v. 2021.

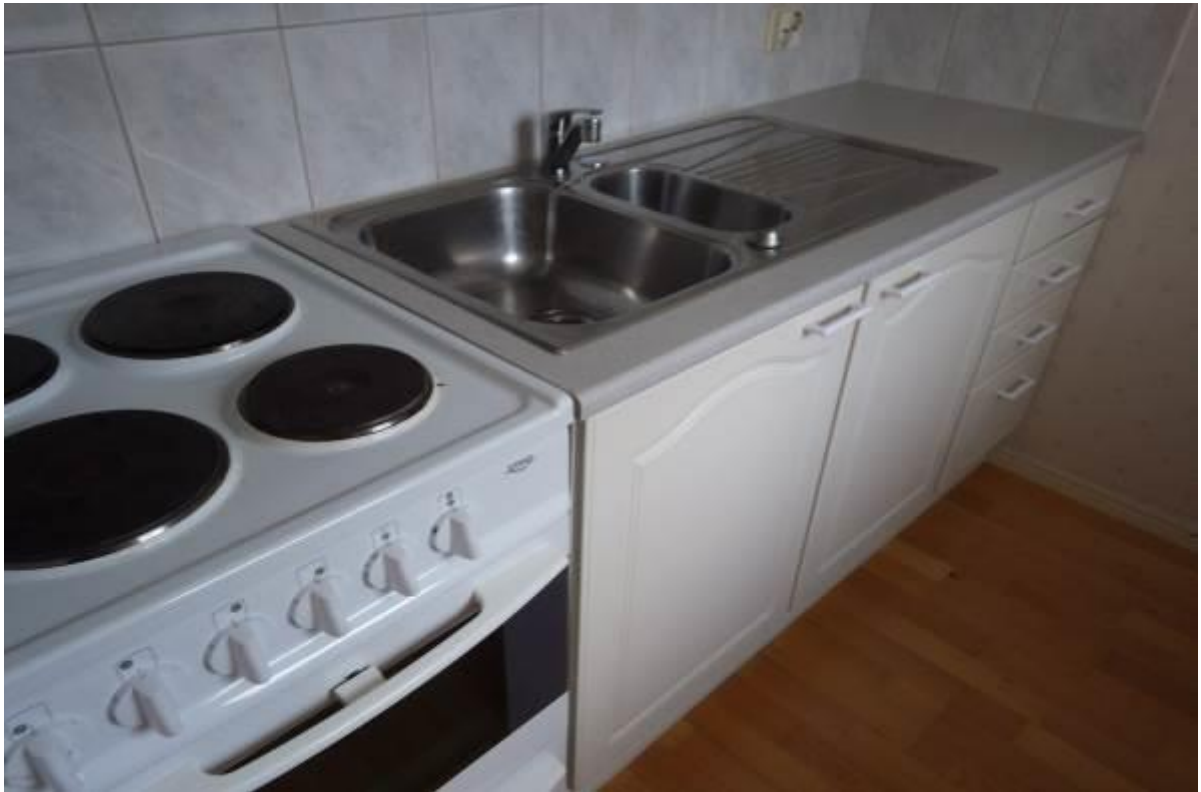
C27 keittiö

- Keittiösekoittaja on uusittu Oras
- Keittiöaltaiden hajulukko on uusittu.
- Keittiössä on astianpesukone, jossa on vuotokaukalo.
- Lattiassa on parketti.

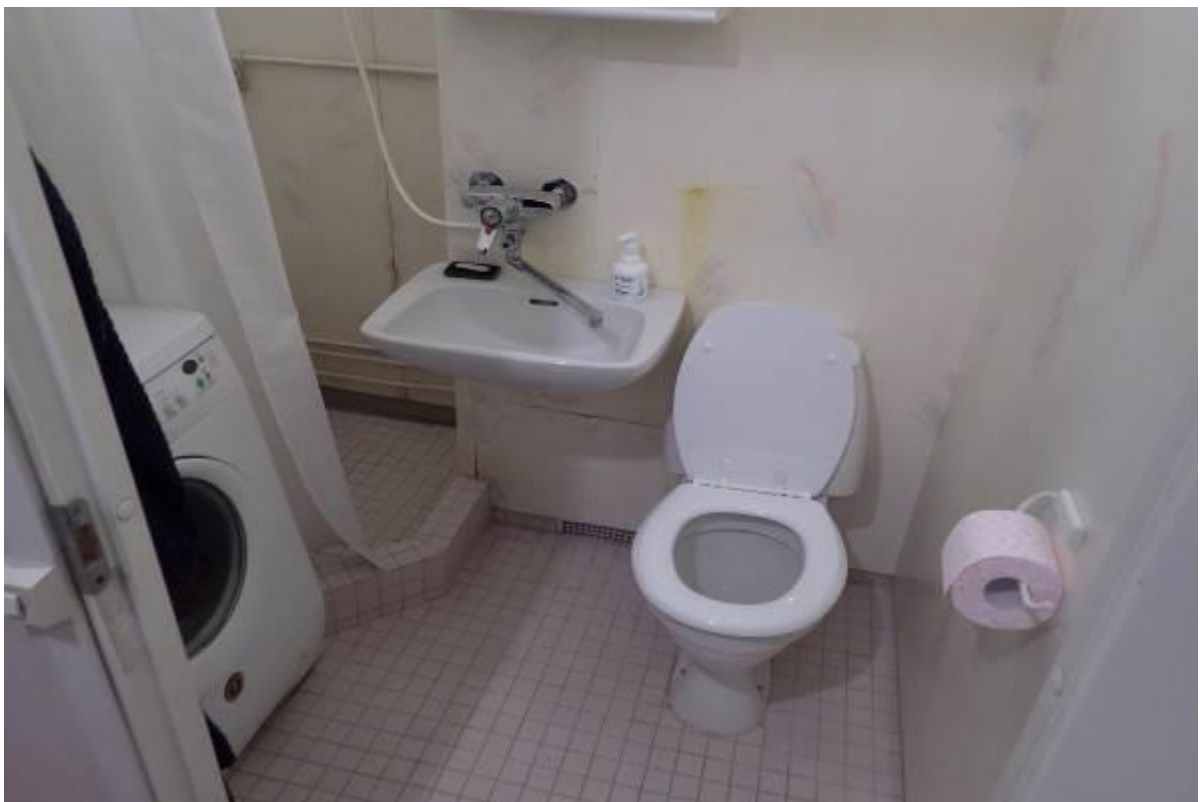
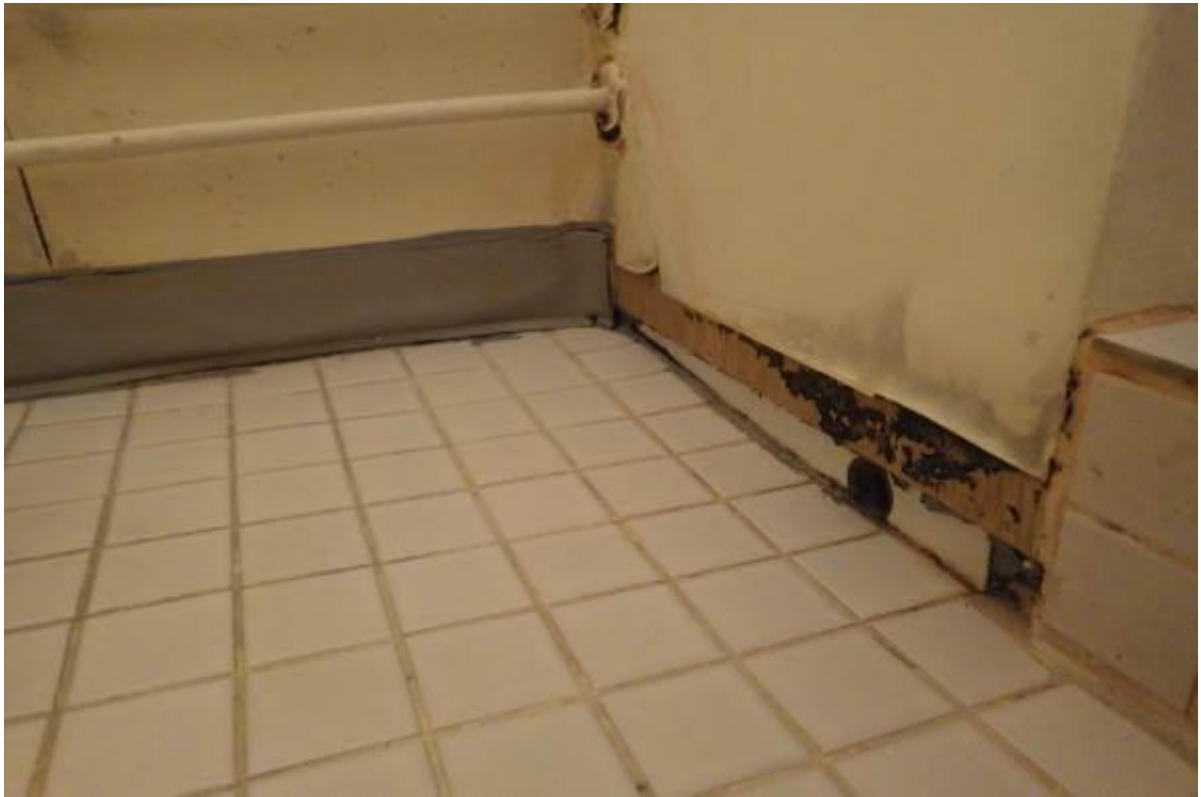
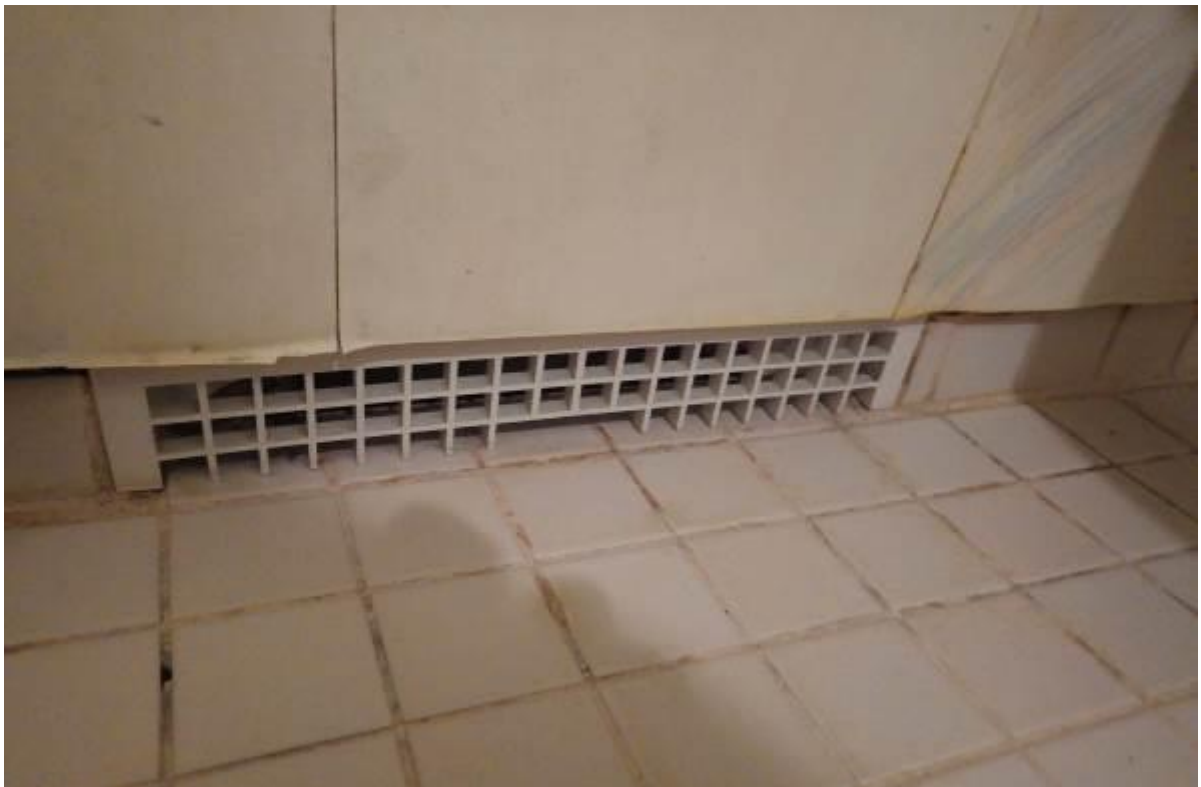
- Lattia on laatoitettu.
- Seinissä on muovitapetti.
- Ei havaittu kopoja laattoja.
- Lattiassa on muurattu/valettu suihkukoroke.
- Lattiakaivo on alkuperäinen seinäkaivo.
- Tilassa ei ole alakattoa.
- Suihkulle ja pesualtaalle on yhteinen sekoittaja, vanha Oras Safira.
- Pyykinpesukonehana on alkuperäinen.
- Käyttövesipatteri on alkuperäinen.
- WC-istuin on alkuperäinen IDO Arabia
- Ovirako on noin 10 mm, ok.

- Suosittelemme Vahanen Oy:n tarkastuksen perusteella, että C27 kylpyhuone tarkastetaan uudelleen v. 2021.

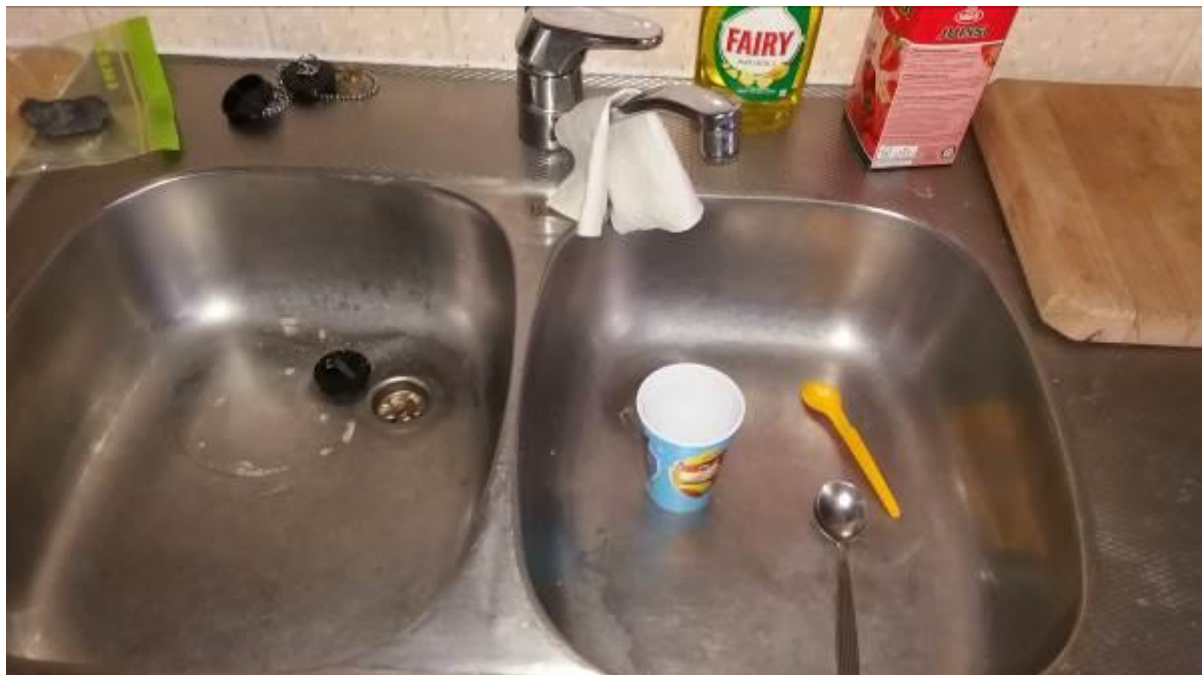
C28 keittiö

- Keittiösekoittaja on uusittu Oras
- Keittiöaltaiden hajulukko on uusittu.
- Keittiössä on astianpesukone, jossa ei ole vuotokaukaloa

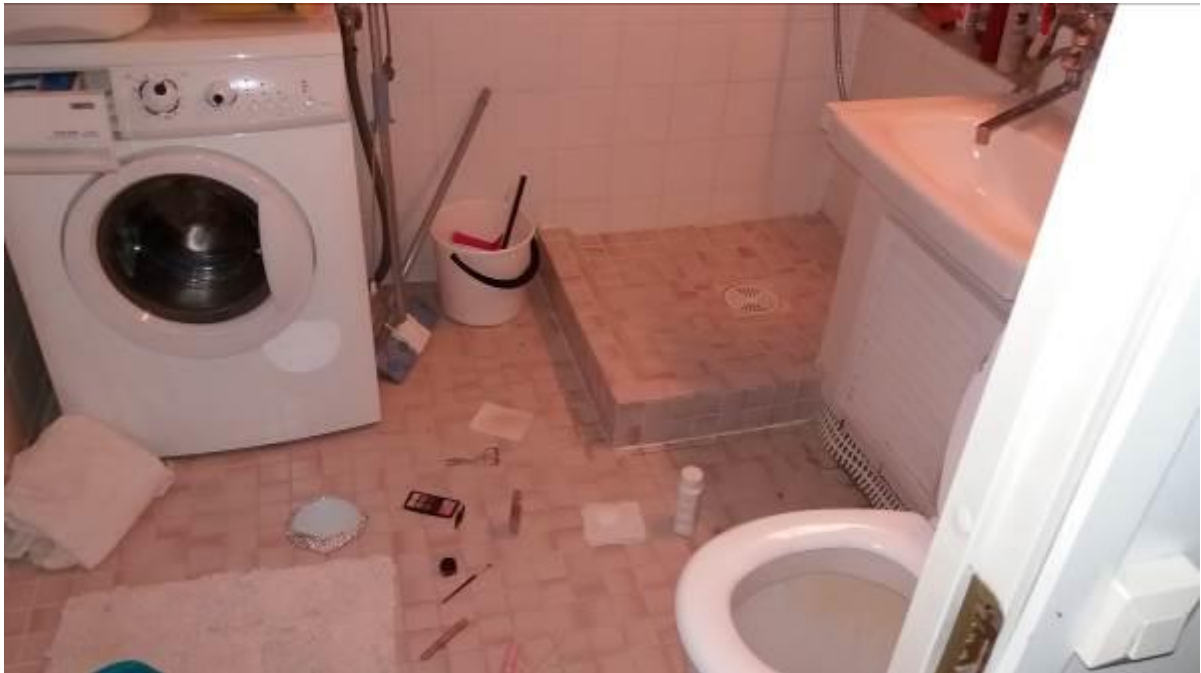
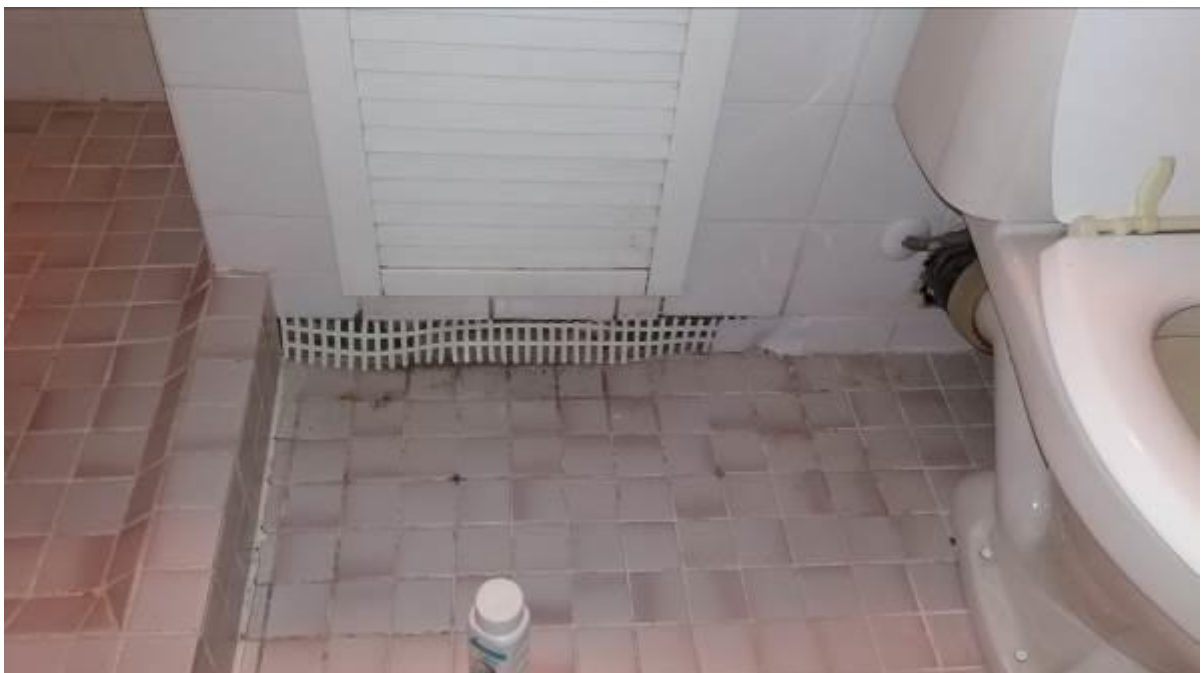
- Lattia on laatoitettu.
- Seinät on laatoitettu.
- Lattiassa on kopoja laattoja.
- Lattiakaivo on alkuperäinen seinäkaivo sekä lisäksi muuratussa/valetussa suihkukorokkeessa on erillinen kuivakaivo.
- Tilassa ei ole alakattoa.
- Suihkulle ja pesualtaalle on yhteinen sekoittaja, uusittu Oras.
- Pyykinpesukonehana on uusittu Oras.
- Käyttövesipatteri on alkuperäinen
- WC-istuin on alkuperäinen IDO Arabia
- Ovirako on noin 10 mm, ok.

- Suosittelemme Vahanan Oy:n tarkastuksen perusteella, että C28 kylpyhuone tarkastetaan uudelleen v. 2021.

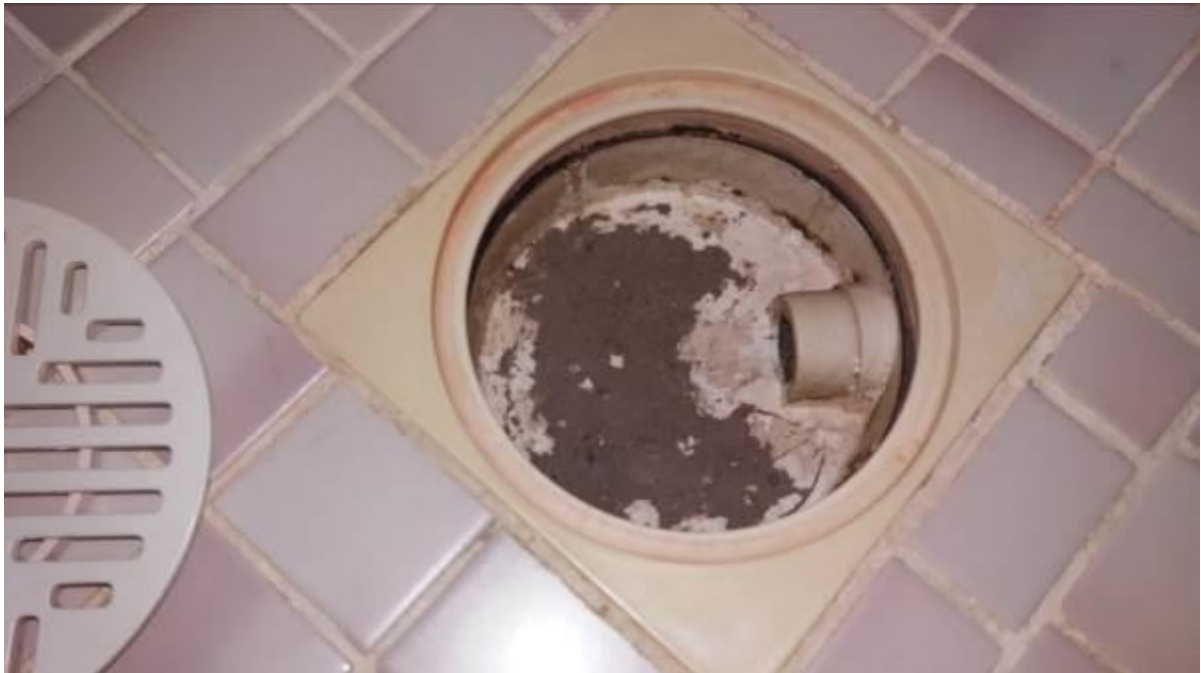
C28 kylpyhuoneen suihkukorokkeen kuivakaivo

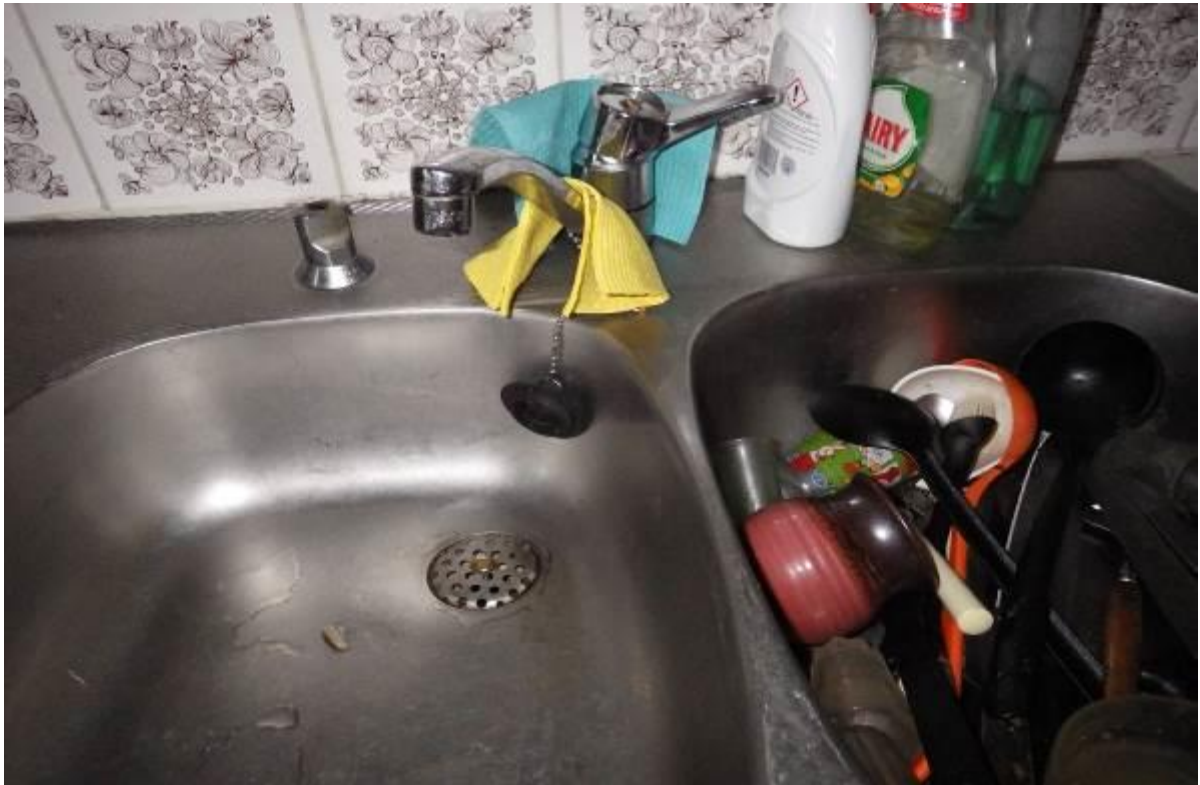
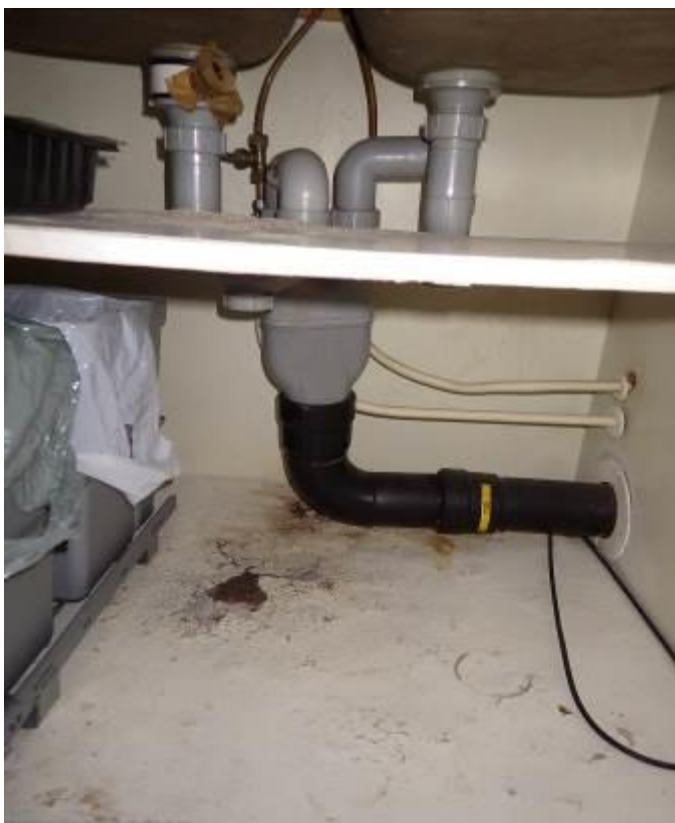
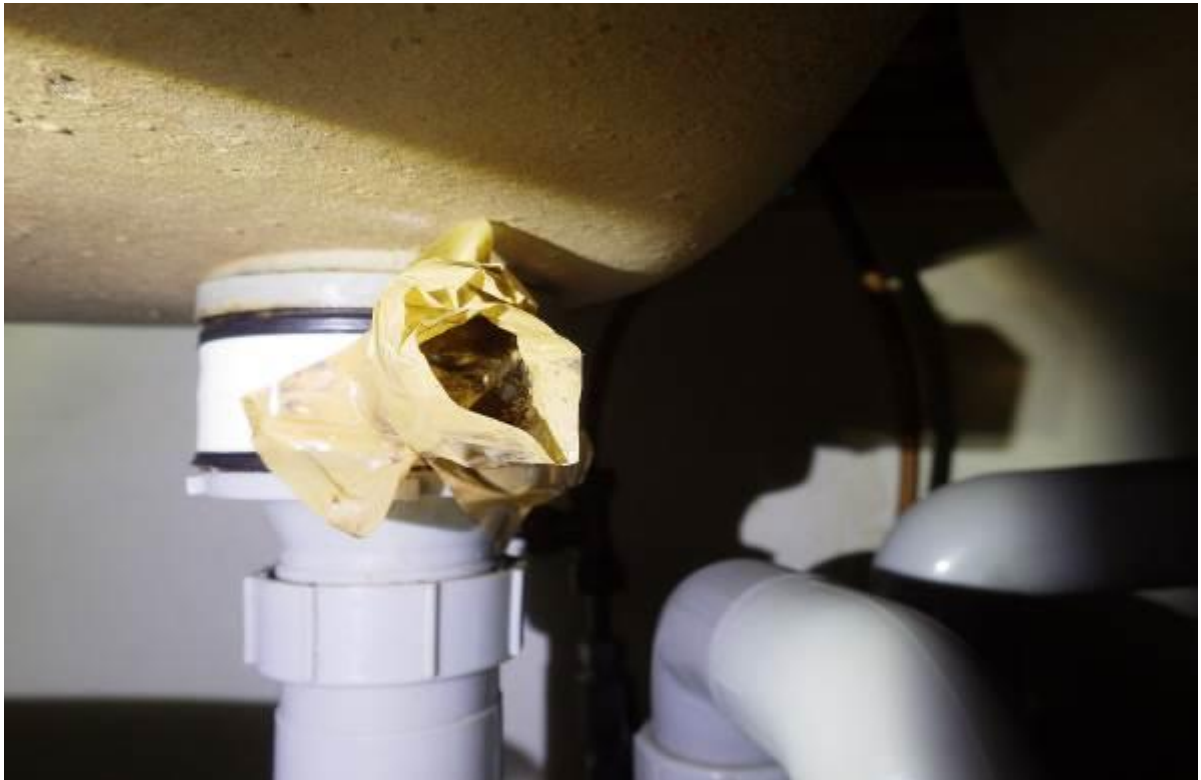
- Keittiösekoittaja on vanha Oras Safira.
- *Keittiöaltaiden hajulukko on alkuperäinen ja se vuotaa.*
- Keittiössä ei ole astianpesukonetta.

- Suosittelemme Vahanen Oy:n tarkastuksen perusteella, että C29 kylpyhuone tarkastetaan uudelleen v. 2021.
- Suosittelemme keittiön alkuperäisen vuotavan hajulukon uusimista.

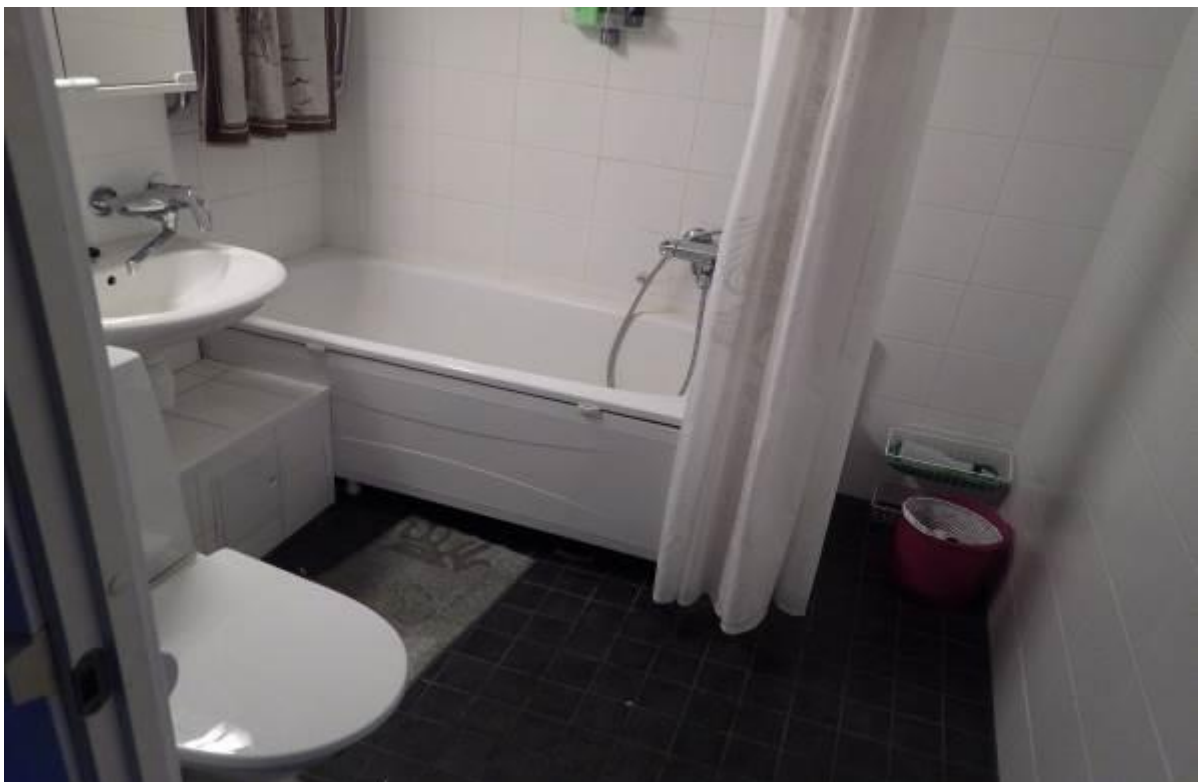
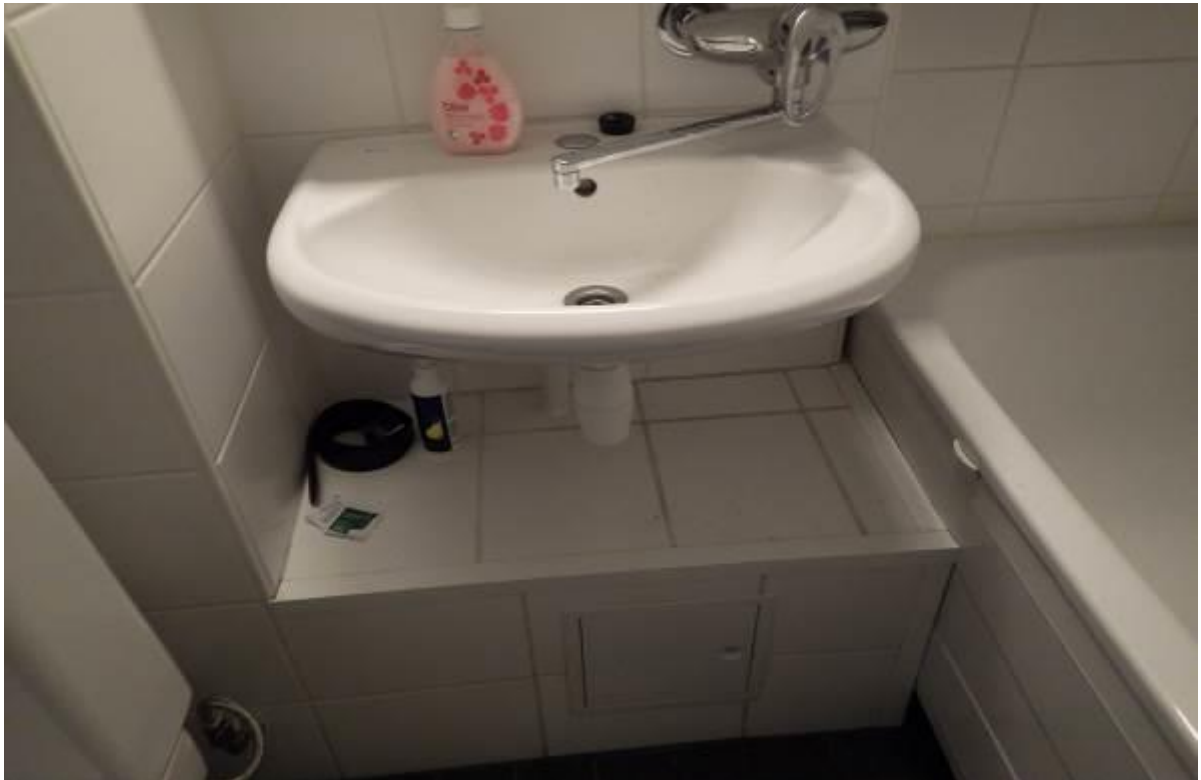
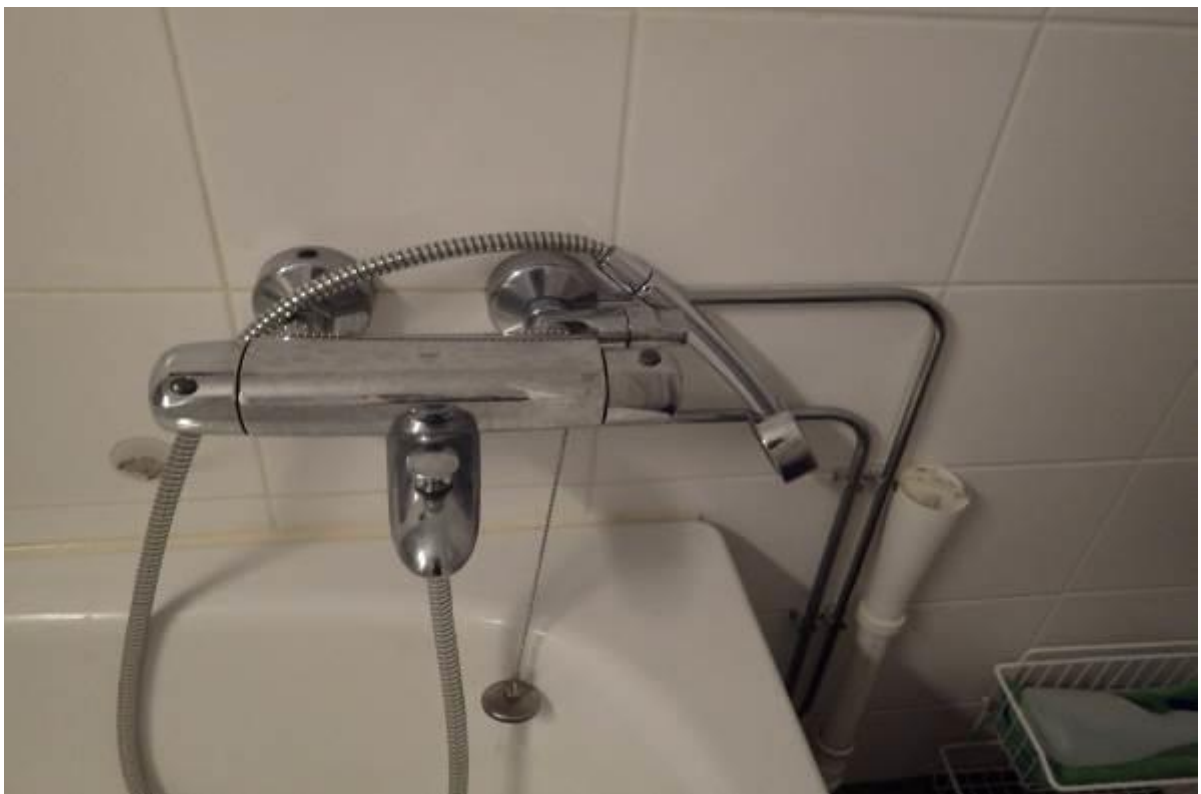
- Lattia ja seinät on laatoitettu.
- Kylpyhuone on kunnostettu v. 2015. Rakennuttaja oli osakas. Vedeneriste on Kiilto Oy:n Kerafiber.
- Seinät on levytetty Wedi-levyin, jotka on vedeneristetty valmistajan ohjeen mukaan.
- Ei havaittu kopoja laattoja.
- Lattiakaivo on uusittu Vieser-lattiakaivo.
- Tilassa ei ole alakattoa.
- Pesuallassekoittaja on uusittu Oras Safira.
- Suihkusekoittaja on uusittu Oras Nova.
- Pyykinpesukonehana on uusittu ja se on suihkusekoittajassa.
- Käyttövesipatteri on uusittu.
- WC-istuin on uusittu 2-toiminen IDO Seven D.
- Ovirako on noin 5 mm.

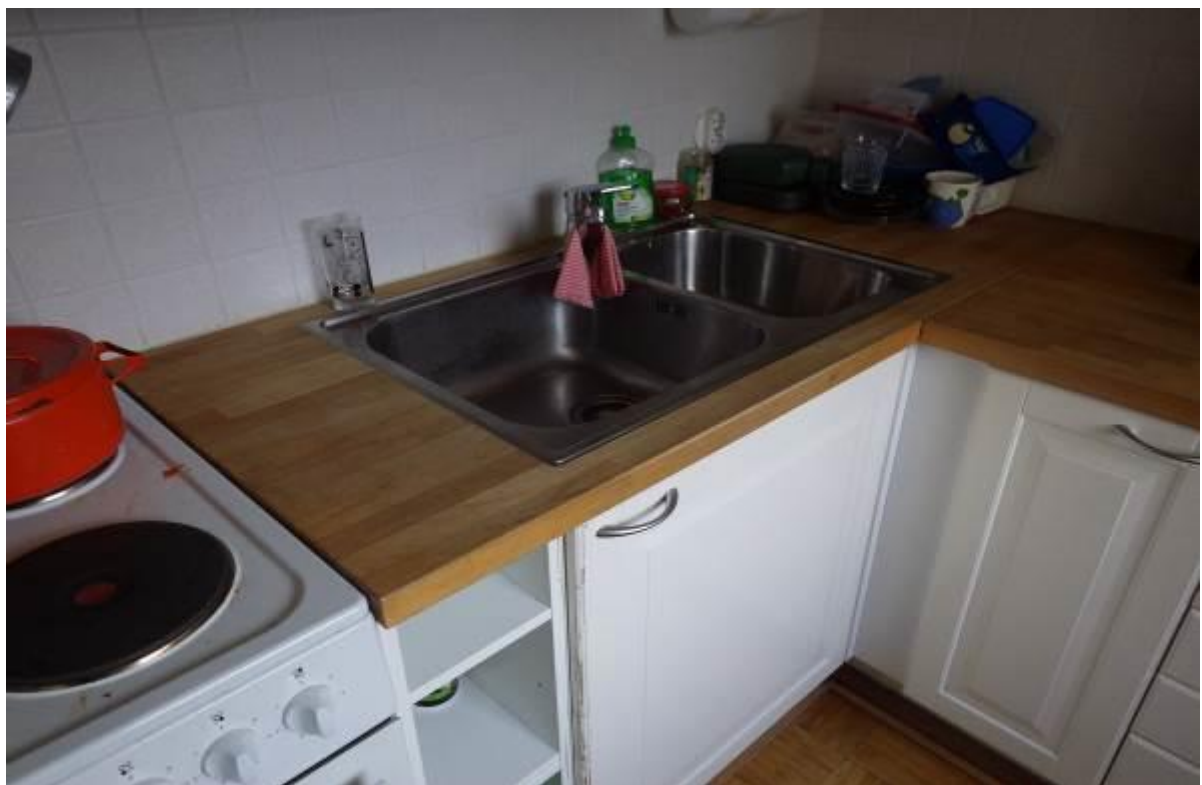
C30 keittiö

- Keittiösekoittaja on uusittu Oras
- Keittiöaltaiden hajulukko on uusittu.
- Keittiössä ei ole astianpesukonetta
- Lattiassa on parketti.

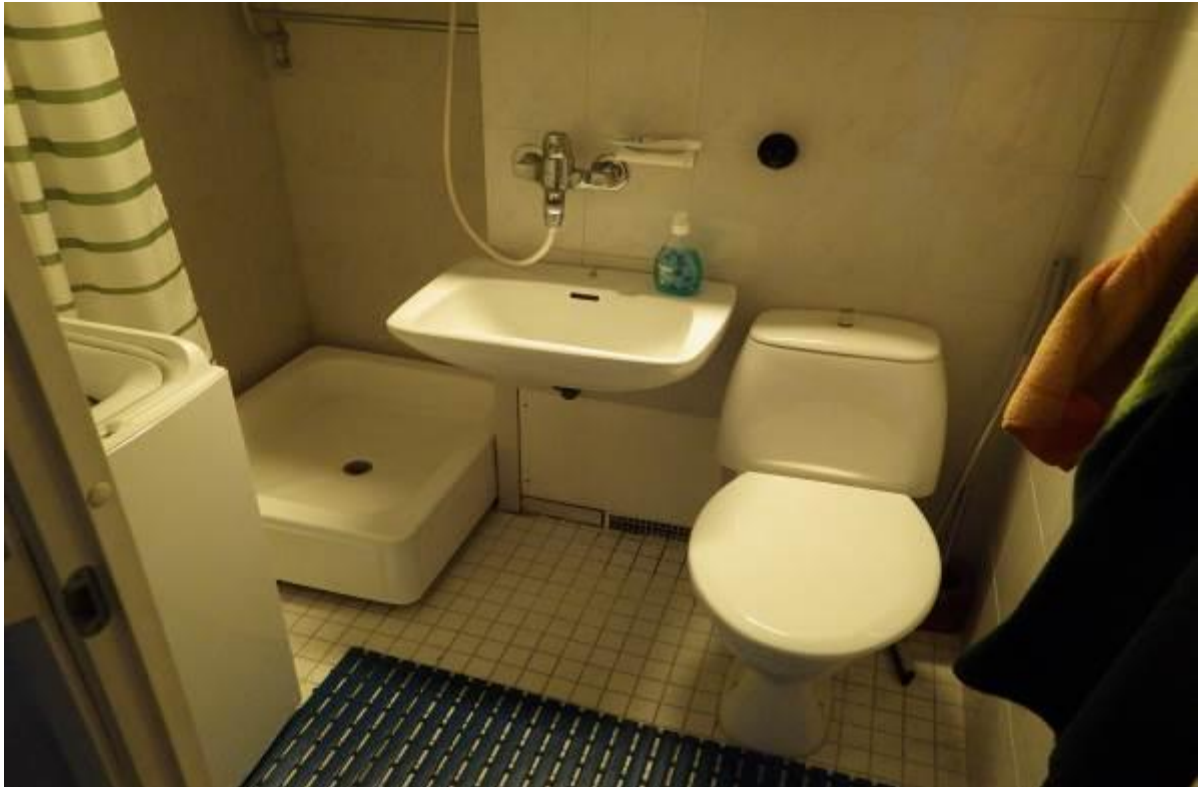
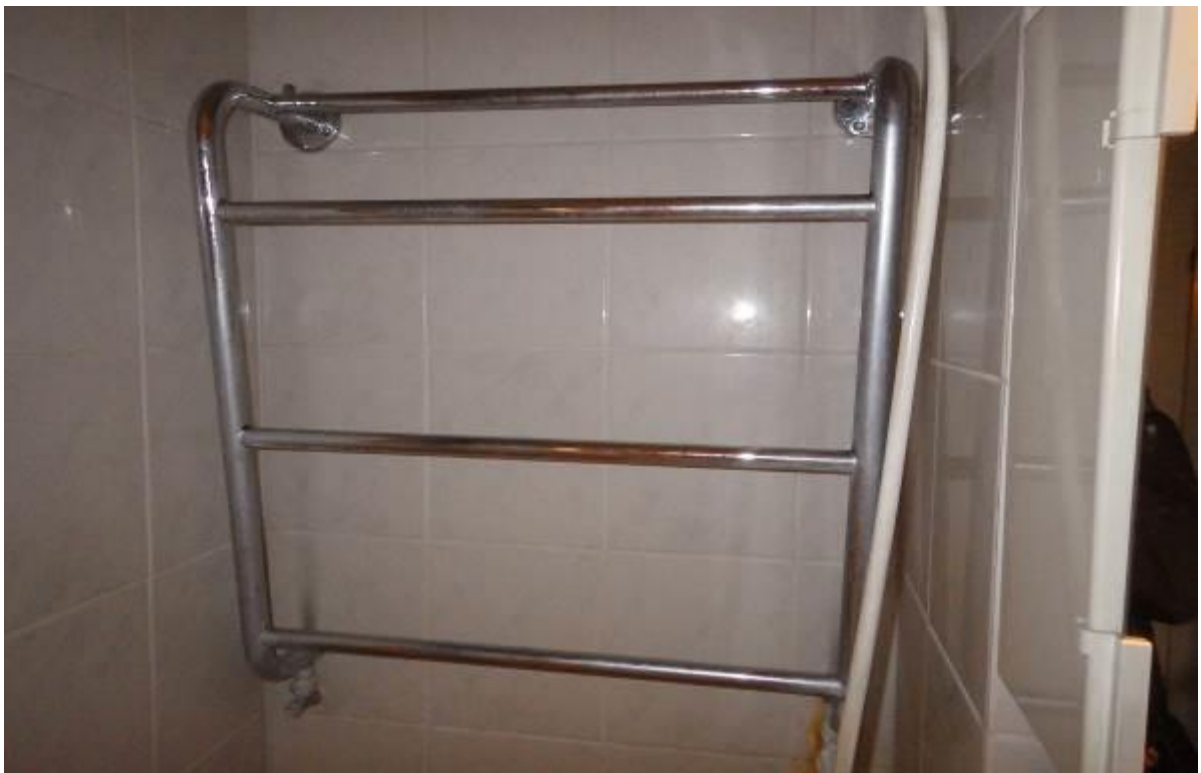
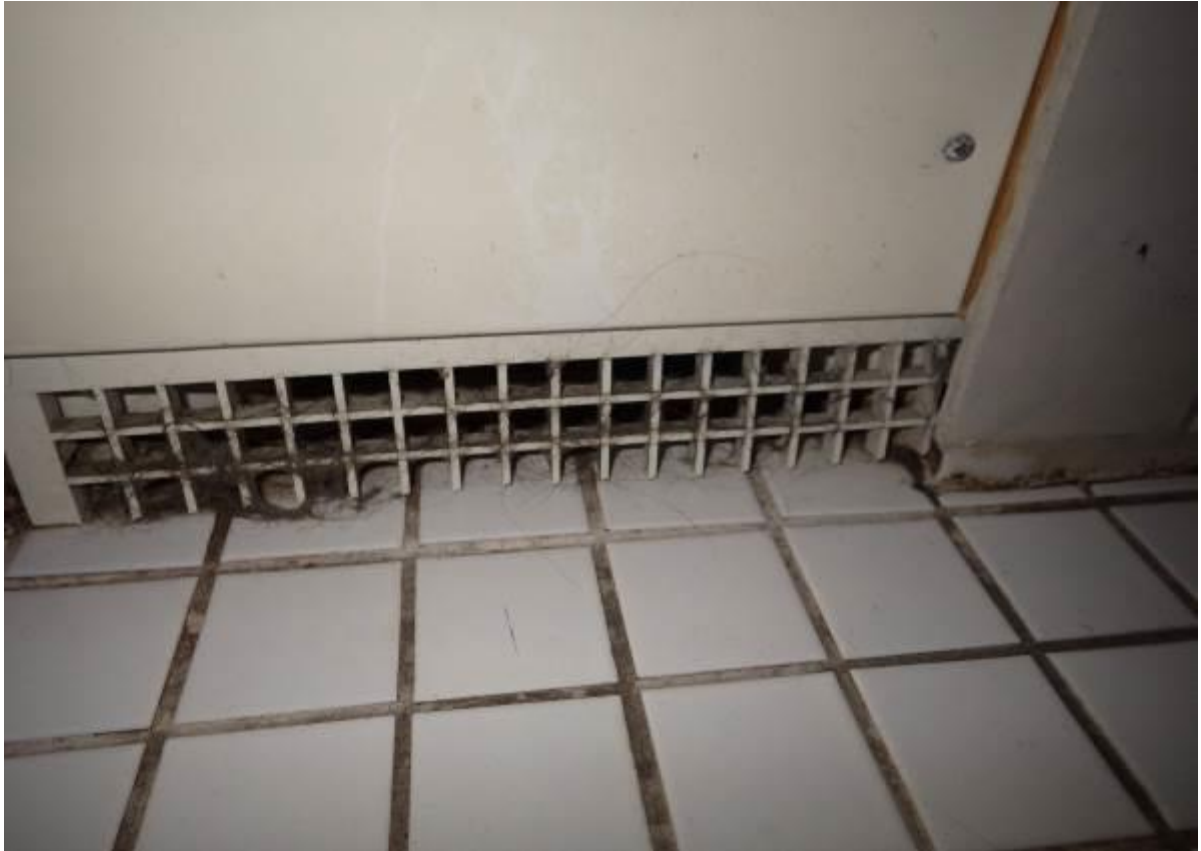
- Lattia on laatoitettu.
- Seinät on laatoitettu.
- Ei havaittu kopoja laattoja.
- Lattiakaivo on alkuperäinen seinäkaivo.
- Tilassa ei ole alakattoa.
- Suihkulle ja pesualtaalle on yhteinen sekoittaja, vanha Oras Safira.
- Pyykinpesukonehana on uusittu Oras.
- Käyttövesipatteri on alkuperäinen
- WC-istuin on alkuperäinen IDO Arabia
- Ovirako on noin 10 mm, ok.

- Suosittelemme Vahanen Oy:n tarkastuksen perusteella, että C30 kylpyhuone tarkastetaan uudelleen v. 2021

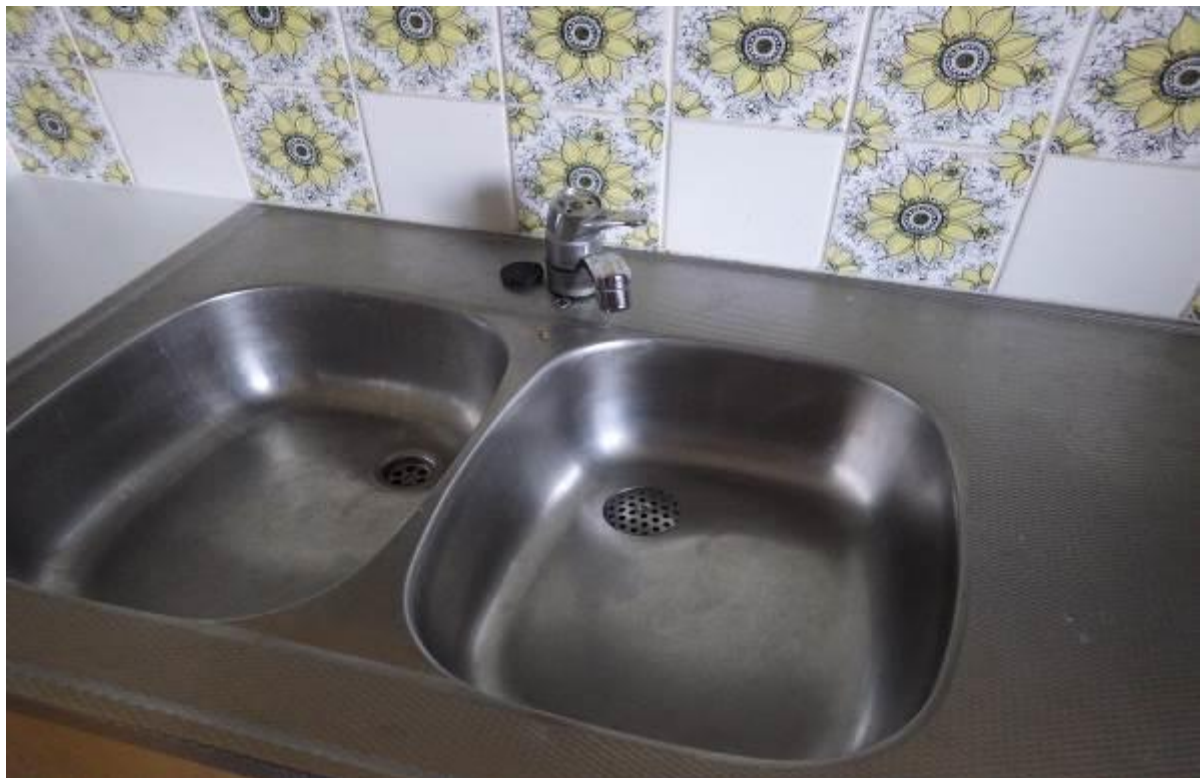
C31 keittiö

- Keittiösekoittaja on vanha Oras Safira, joka on jäykkä.
- Keittiöaltaiden hajulukko on alkuperäinen.
