TARKASTUSRAPORTTI

AS. OY ILMALAX

Pesutilojen sekä vesikalusteiden kuntotarkastus

C-porras

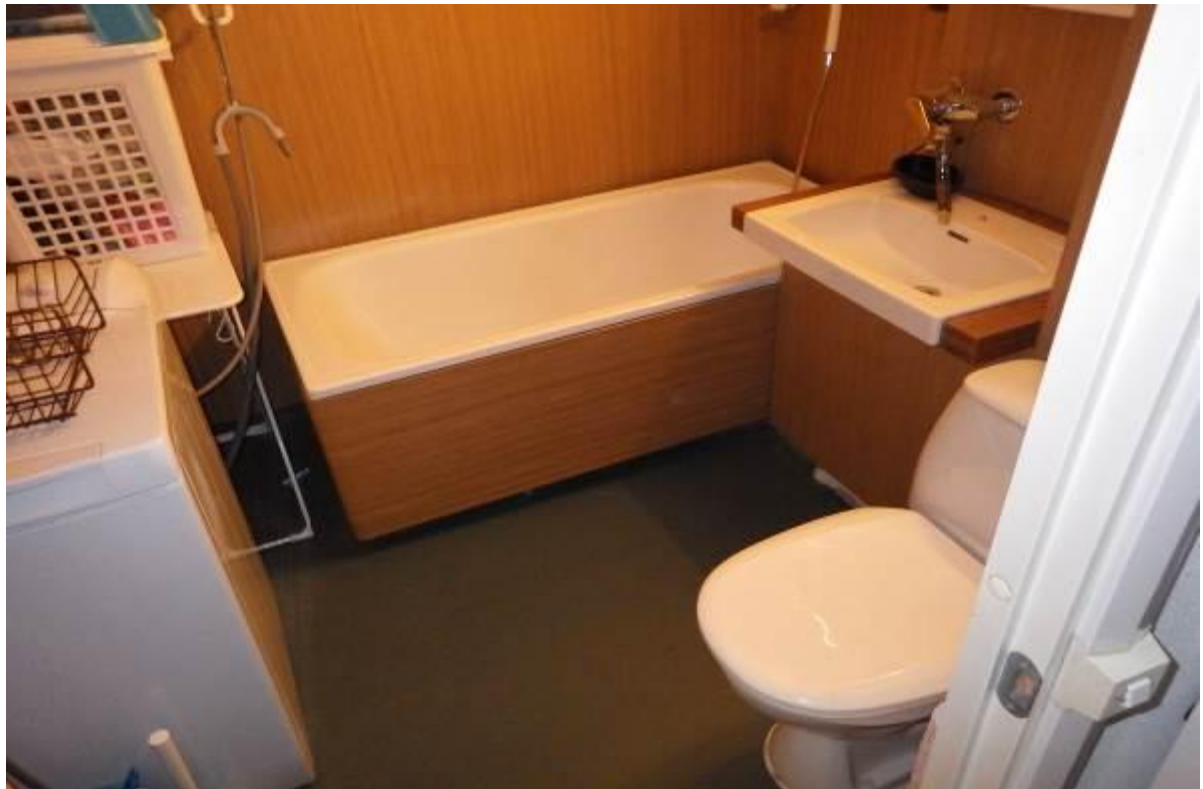
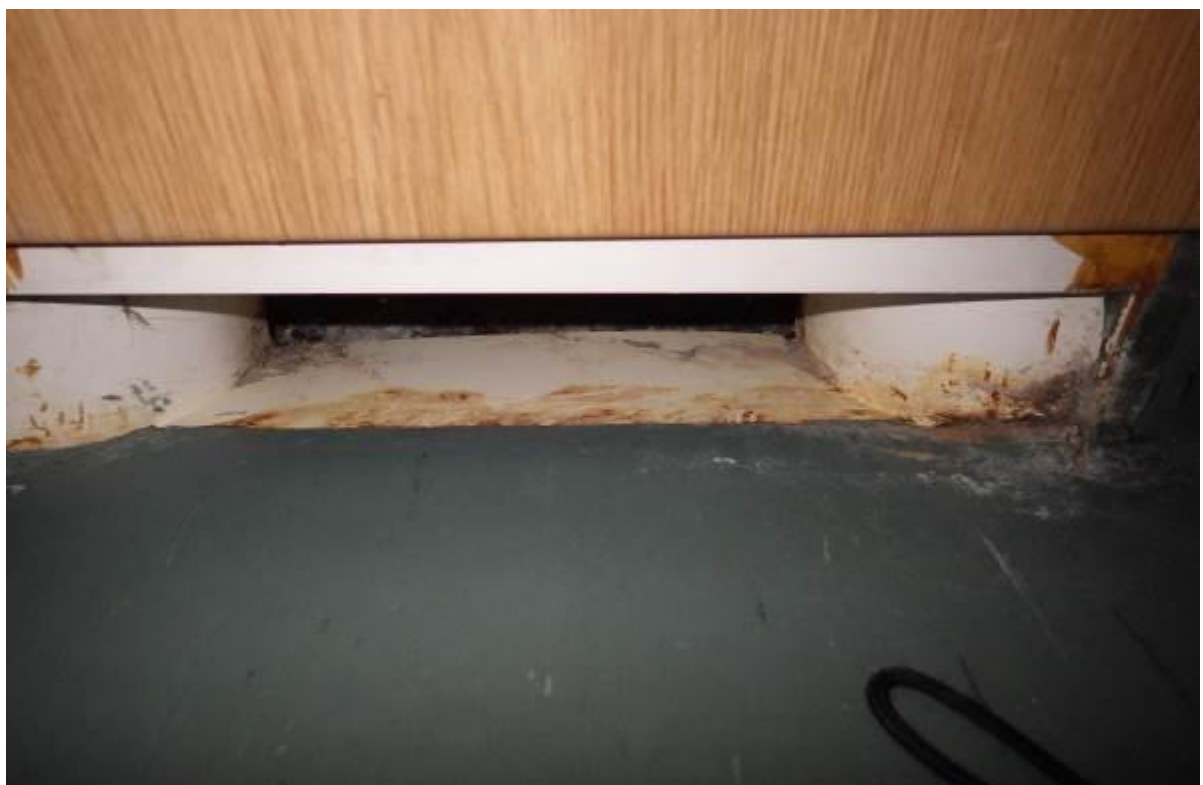
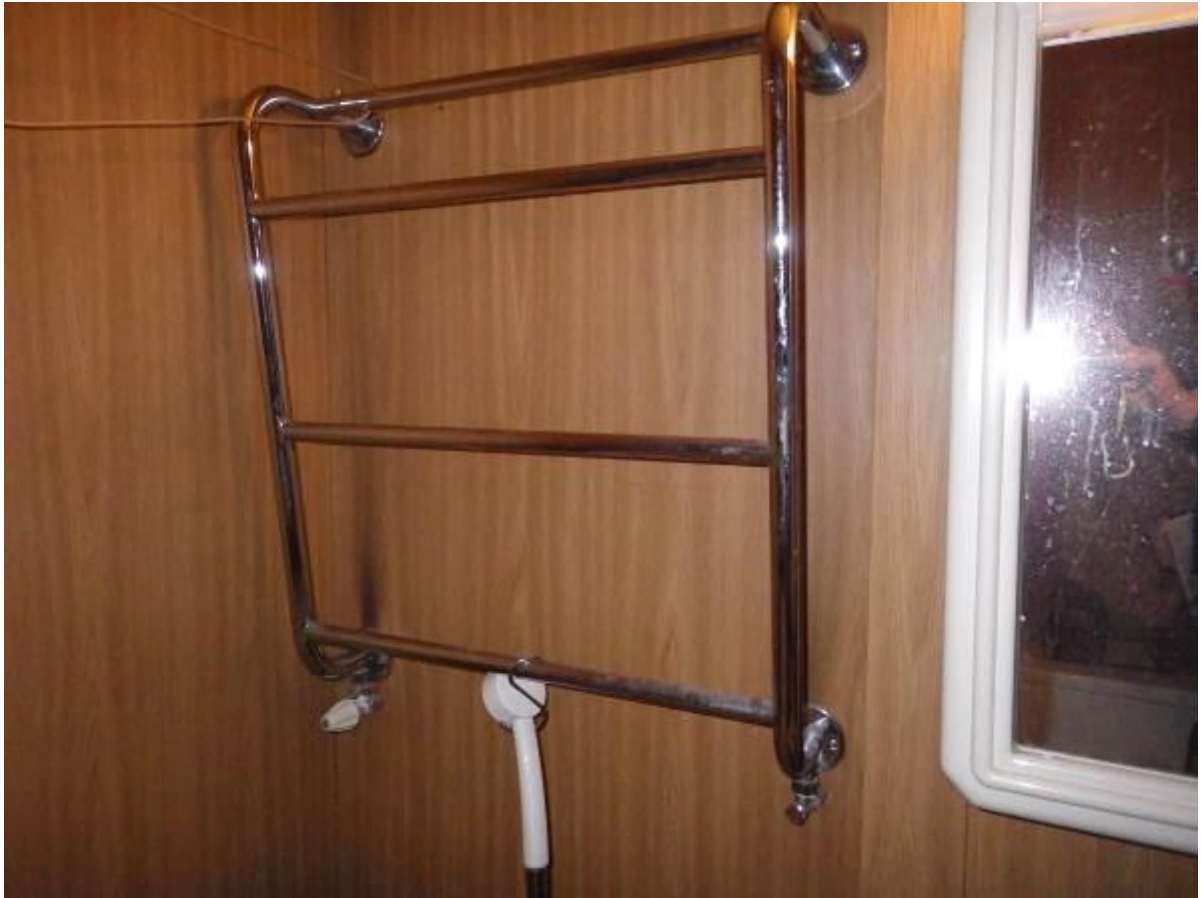
- Lattiassa on alkuperäinen muovimatto.
- Seinät ovat alkuperäiset: muovipinnoitettu peltikasetti.
- Lattiakaivo on alkuperäinen seinäkaivo.
- Tilassa ei ole alakattoa.
- Suihkulle ja pesualtaalle on yhteinen sekoittaja, uusittu Oras, *joka vuotaa*.
- Pyykinpesukonehana on uusittu Oras.
- Käyttövesipatteri on alkuperäinen
- WC-istuin on alkuperäinen IDO Arabia
- Ovirako on noin 10 mm, ok.

- Suosittelemme Vahanen Oy:n tarkastuksen perusteella, että C31 kylpyhuone peruskorjataan v. 2018-2020, koska lattiassa on alkuperäinen muovimatto.
- Suosittelemme kylpyhuoneen vuotavan Oras-suihkusekoittajan korjaamista.

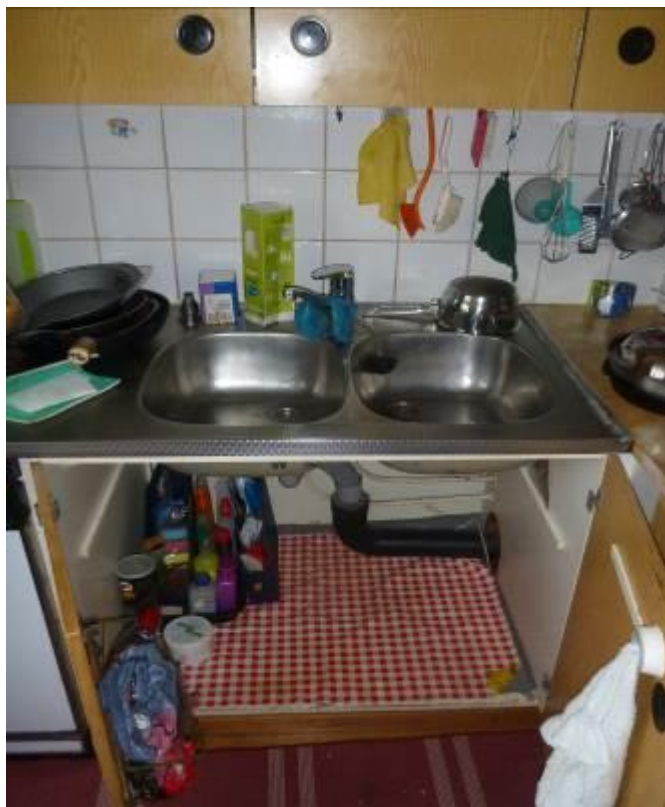
C32 keittiö

- Keittiösekoittaja on uusittu Oras
- Keittiöaltaiden hajulukko on uusittu.
- Keittiössä on astianpesukone, jossa ei ole vuotokaukaloa

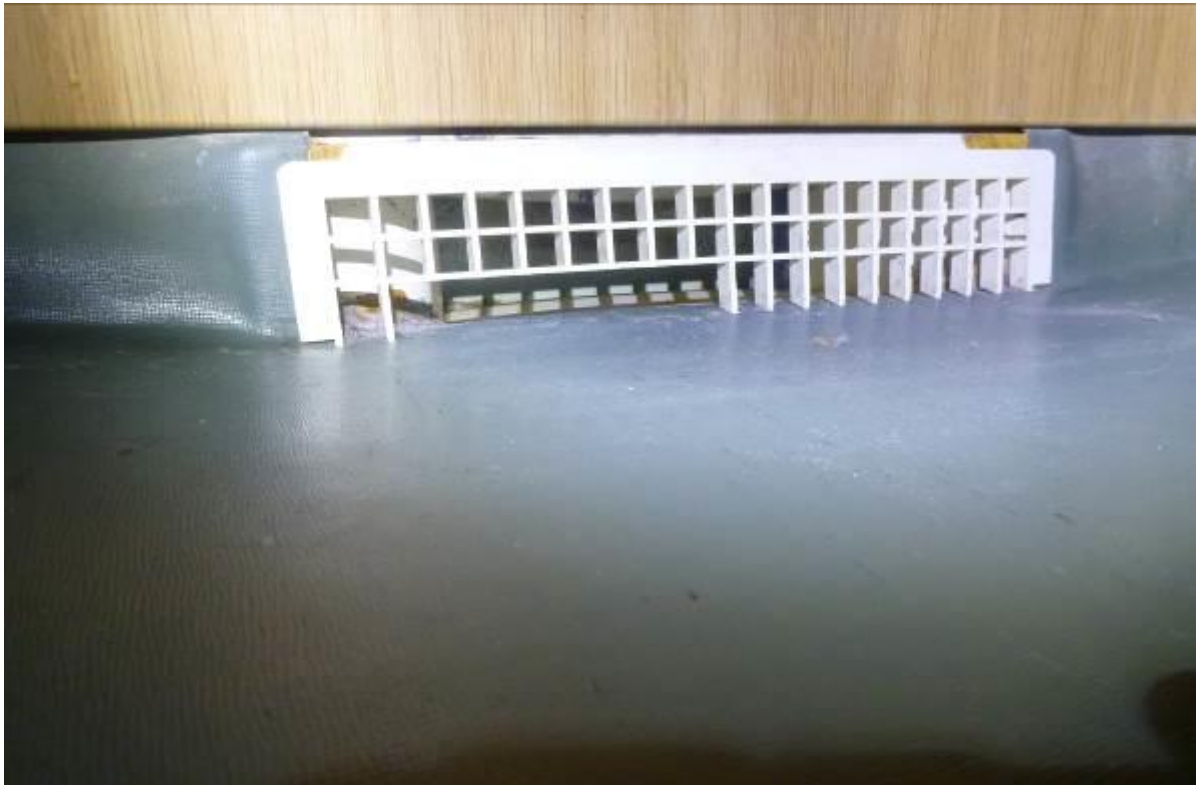
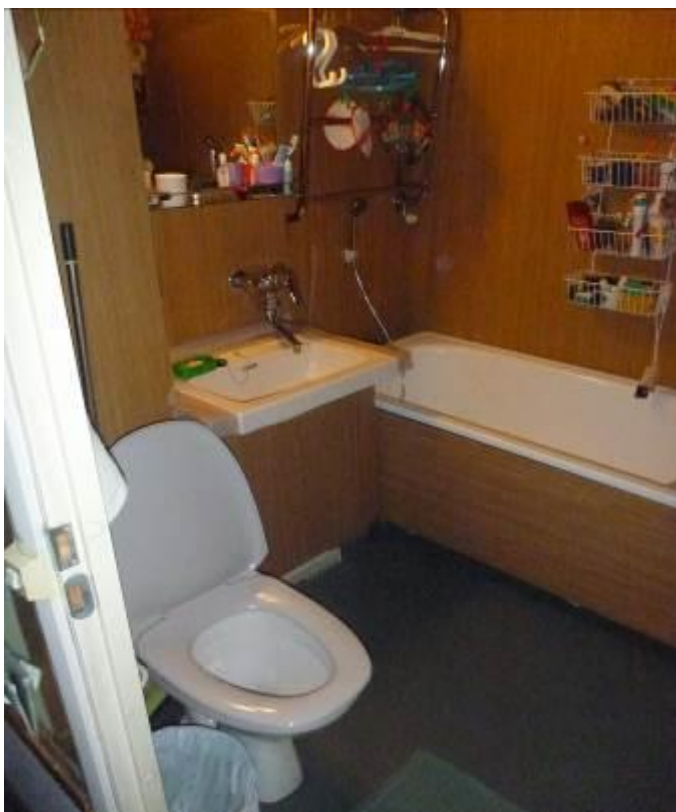
- Lattiassa on alkuperäinen muovimatto.
- Seinät ovat alkuperäiset: muovipinnoitettu peltikasetti.
- *Lattian muovimatto on irronnut alustastaan.*
- Lattiakaivo on alkuperäinen seinäkaivo.
- Tilassa ei ole alakattoa.
- Suihkulle ja pesualtaalle on yhteinen sekoittaja, uusittu Oras.
- Pyykinpesukonehana on uusittu Oras.
- Käyttövesipatteri on alkuperäinen, 2 kpl
- WC-istuin on alkuperäinen IDO Arabia
- Ovirako on noin 5 mm.

- Suosittelemme Vahanen Oy:n tarkastuksen perusteella, että C32 kylpyhuone peruskorjataan v. 2017, koska lattian alkuperäinen muovimatto on irronnut alustastaan.

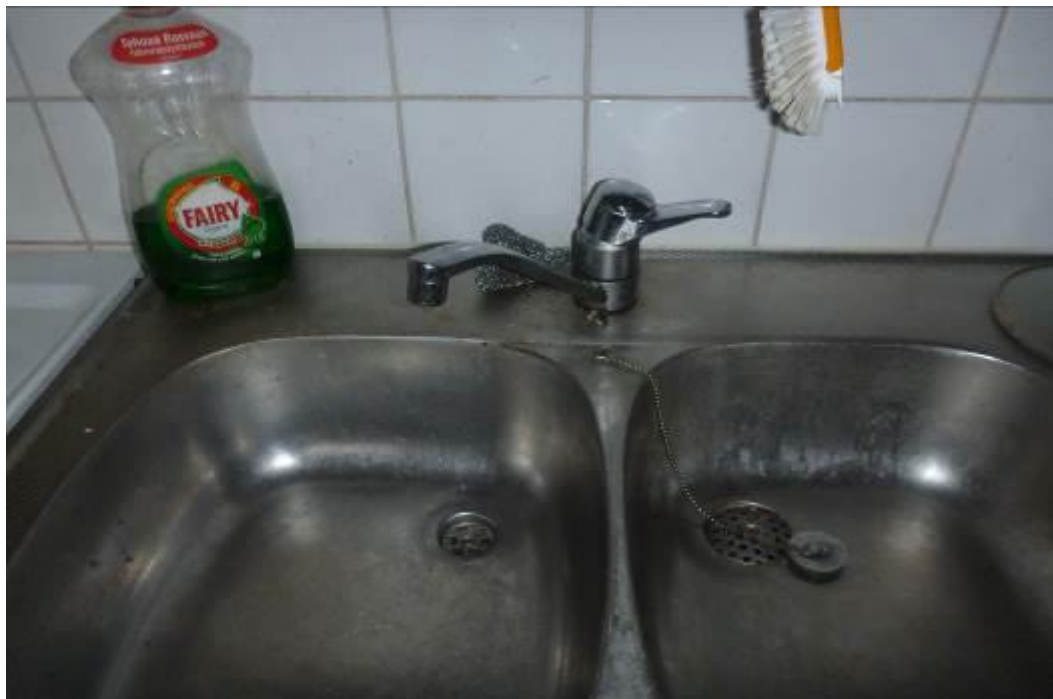
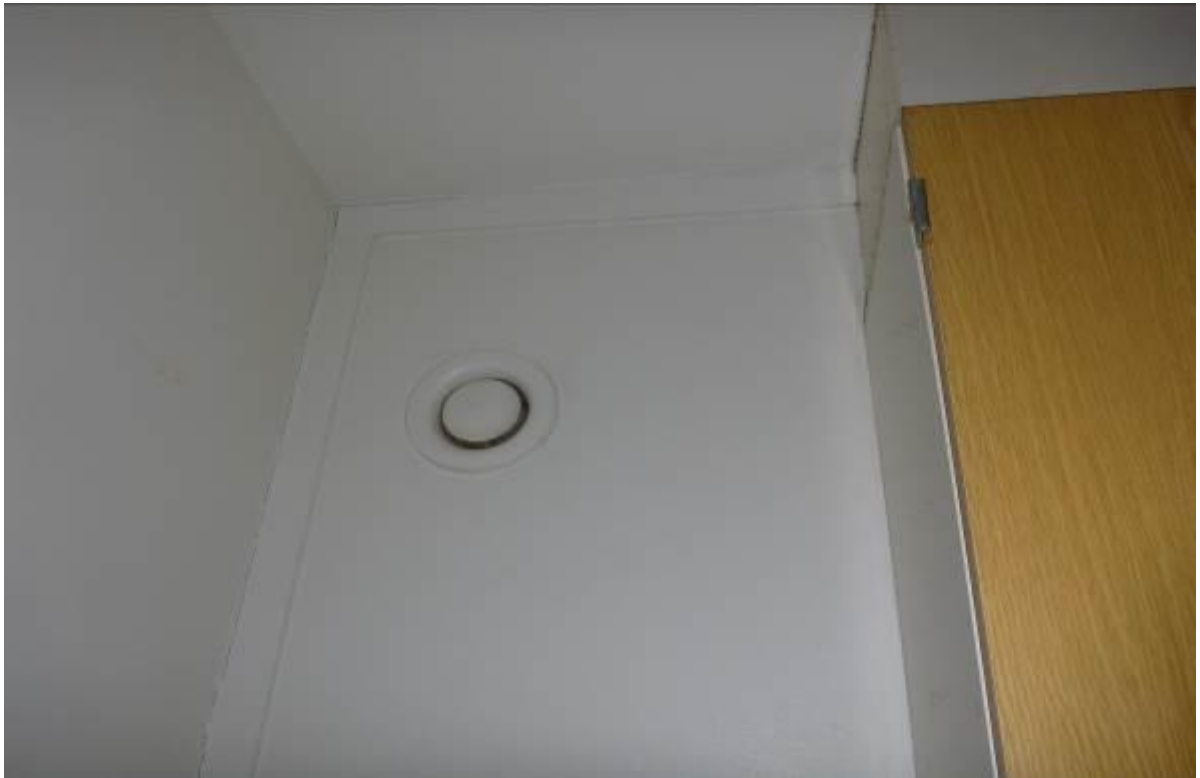
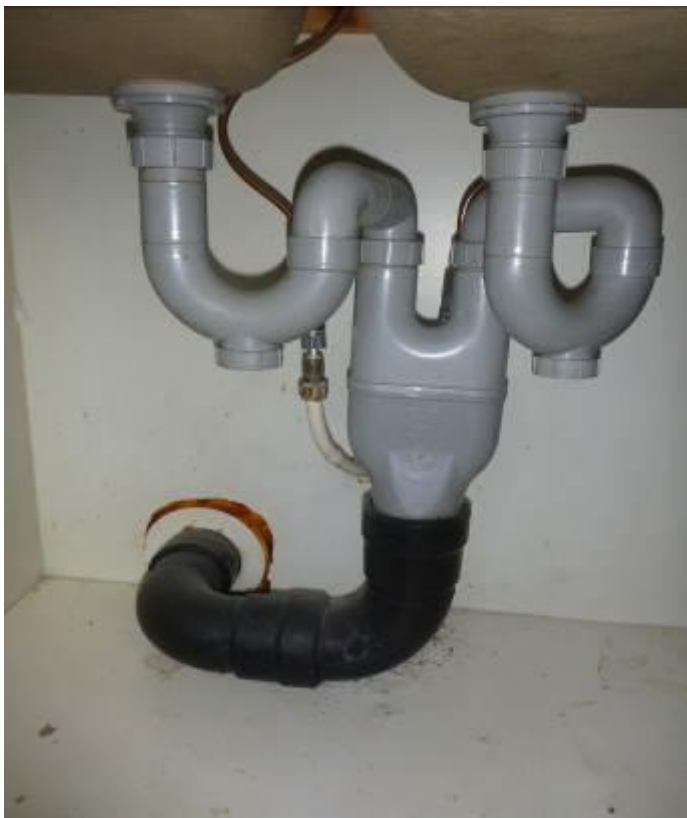
- Keittiösekoittaja on vanha Oras.
- Keittiöaltaiden hajulukko on alkuperäinen.
- Keittiössä ei ole astianpesukonetta.
- Keittiön poistoilmaventtiili on näkyvillä seinässä.

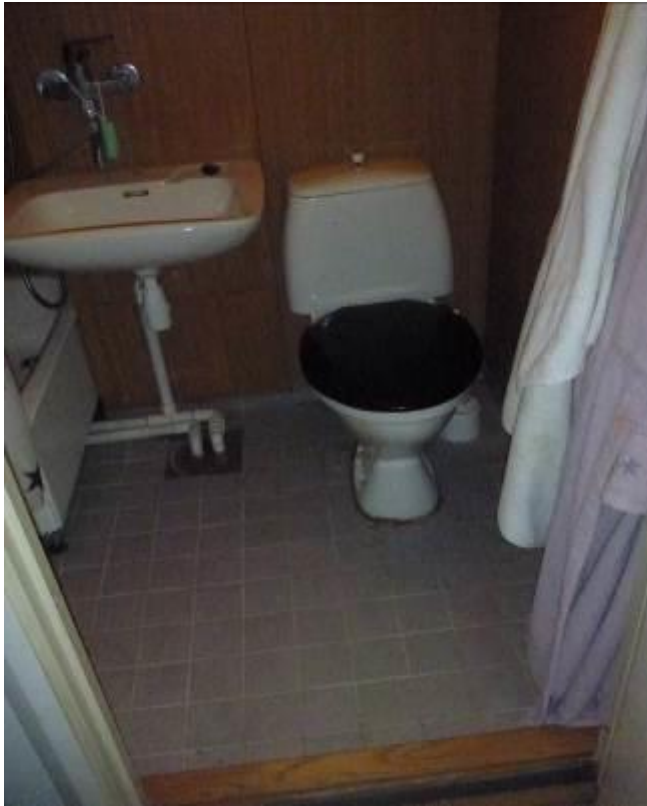
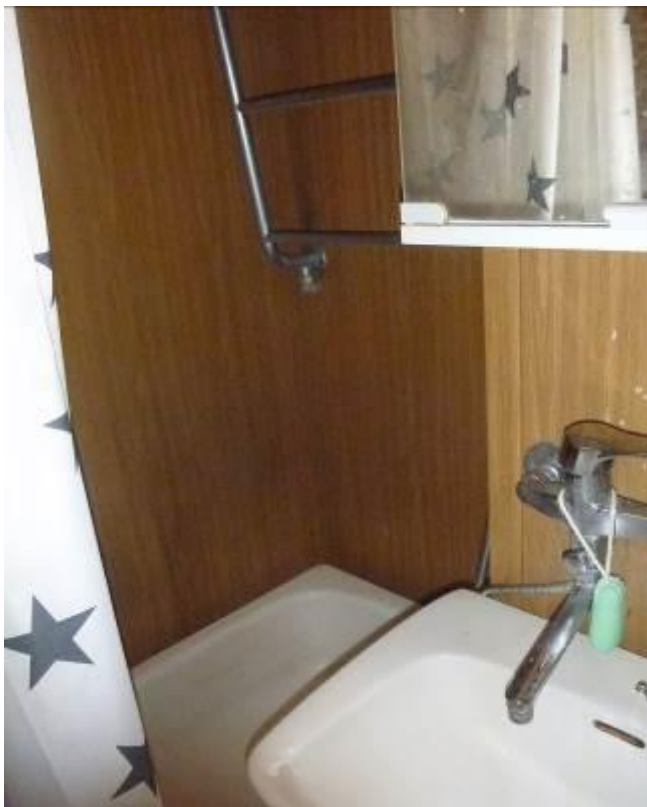
- Lattia on laatoitettu.
- Kylpyhuoneen lattia on kunnostettu v. 2013. Rakennuttaja oli osakas. Vedeneriste on Ardex S1K
- Seinät ovat alkuperäiset: muovipinnoitettu peltikasetti
- Ei havaittu kopoja laattoja.
- Lattiakaivo on uusittu Vieser-lattiakaivo.
- Tilassa ei ole alakattoa.
- Suihkulle ja pesualtaalle on yhteinen sekoittaja, uusittu Oras.
- Pyykinpesukonehana on uusittu Oras.
- Käyttövesipatteri on alkuperäinen, 2 kpl
- WC-istuin on alkuperäinen IDO Arabia
- Ovirako on noin 5 mm.

- Suosittelemme Vahanen Oy:n tarkastuksen perusteella, että C33 kylpyhuone tarkastetaan uudelleen v. 2021.

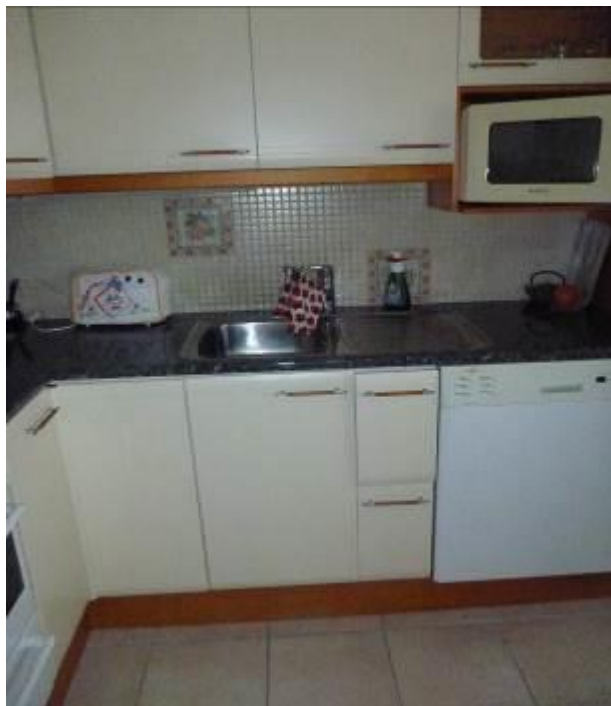
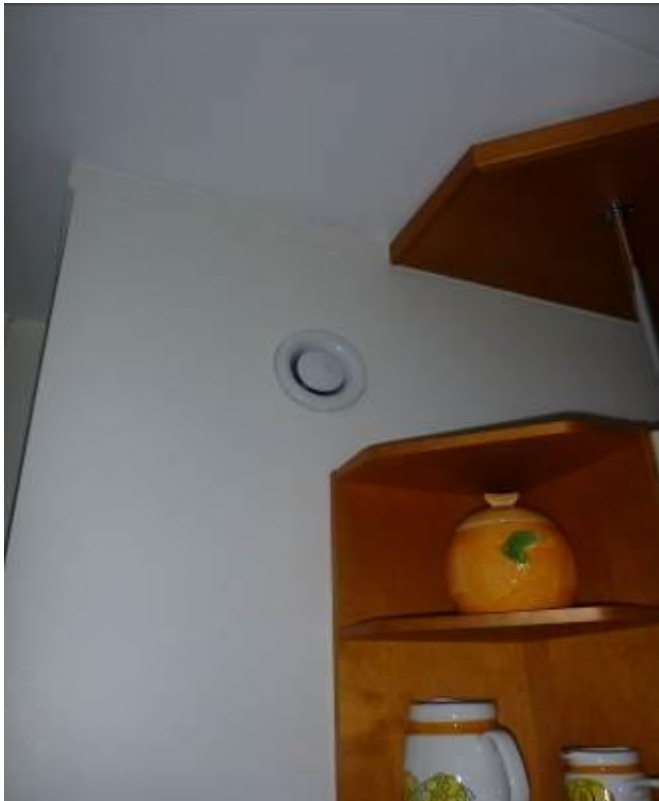
- Keittiösekoittaja on uusittu Oras
- Keittiöaltaiden hajulukko on uusittu.
- Keittiössä on astianpesukone, jossa ei ole vuotokaukaloa
- Keittiön poistoilmaventtiili on näkyvillä seinässä.
- Lattiassa on laatoitus.

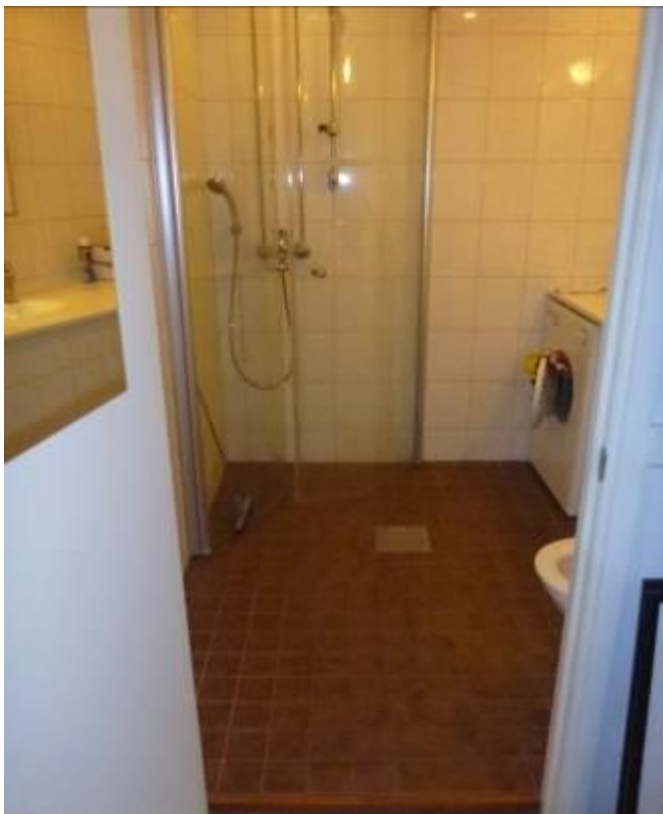
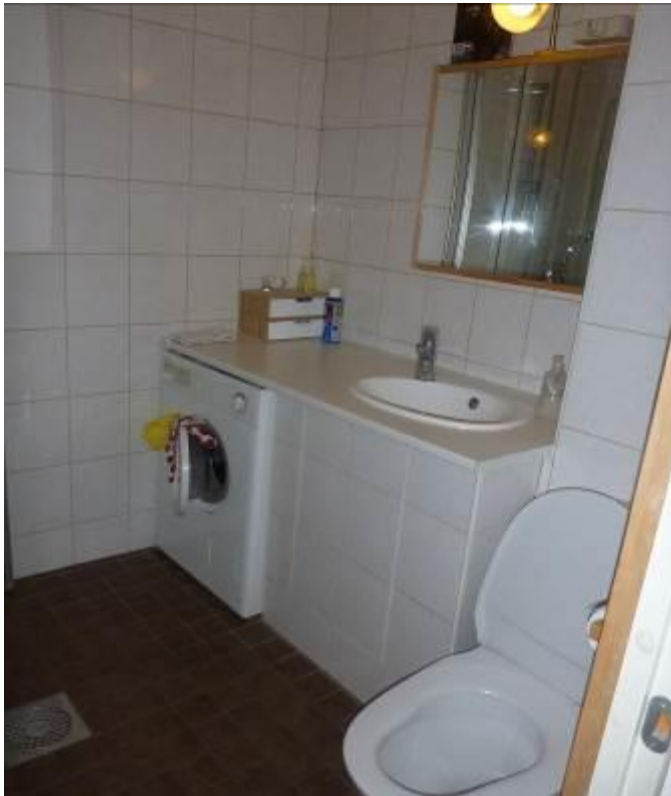
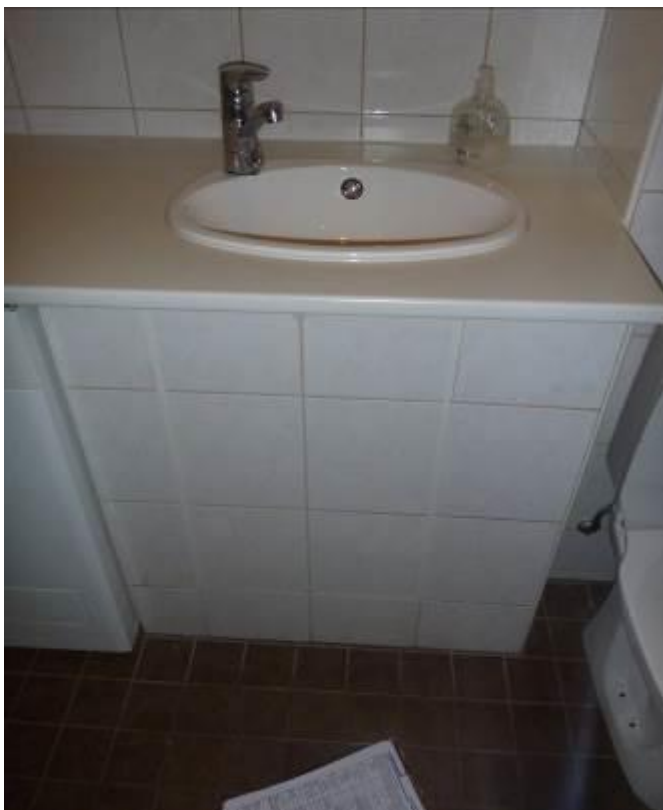
- Lattia ja seinät on laatoitettu.
- Ei havaittu kopoja laattoja.
- Lattiakaivo on uusittu Vieser-lattiakaivo.
- Tilassa on alakatto.
- Pesuallassekoittaja on uusittu Oras
- Suihkusekoittaja on uusittu Oras.
- Pyykinpesukonehana on uusittu ja se on pesuallashanan yhteydessä.
- Pyykinpesukoneen pistorasia on uusittu ja siinä on vikavirtasuoja.
- WC-istuim on uusittu 2-toiminen IDO Trevi E.
- Ovirako on noin 10 mm, ok.

- Suosittelemme Vahanen Oy:n tarkastuksen perusteella, että C34 kylpyhuone tarkastetaan uudelleen v. 2021.

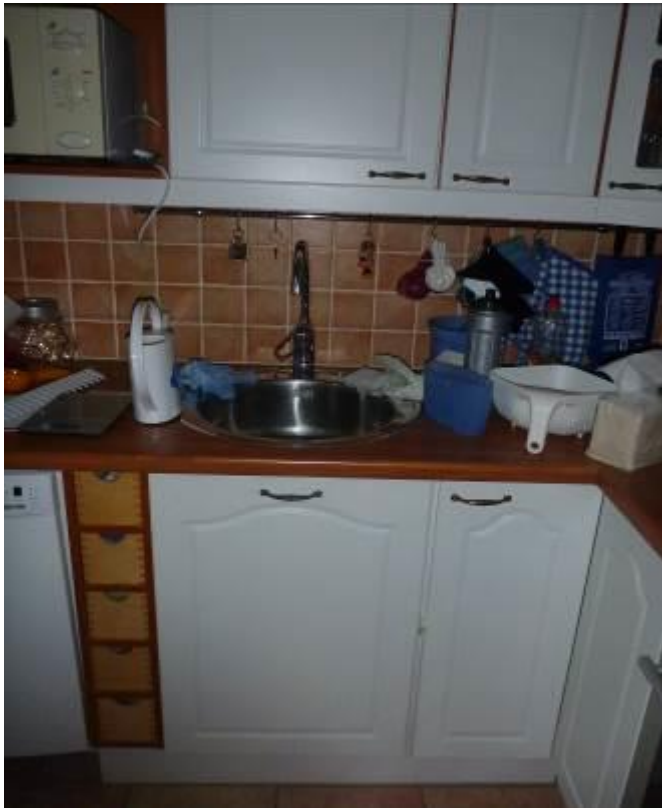
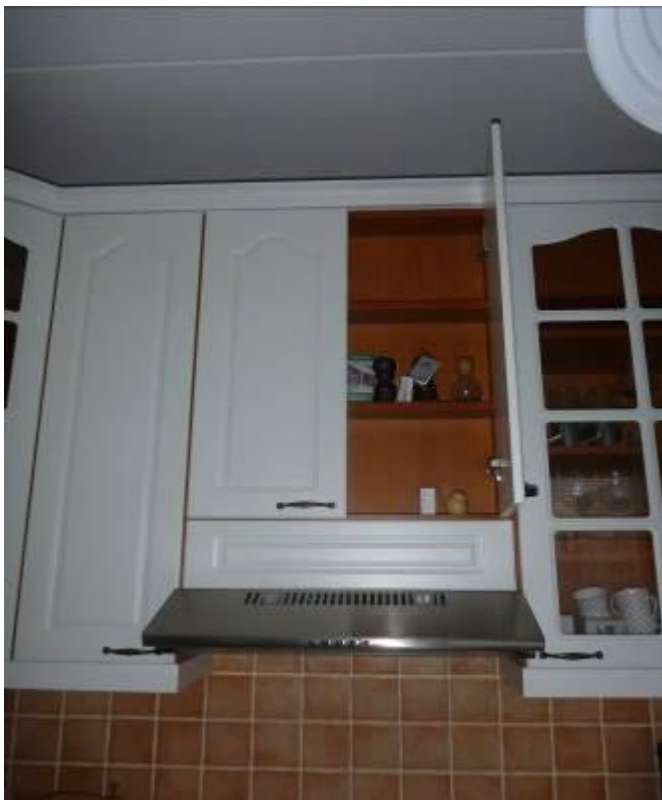
- Keittiösekoittaja on uusittu.
- Keittiöaltaiden hajulukko on uusittu.
- Keittiössä on astianpesukone, jossa on vuotokaukalo.
- Keittiön poistoilmaventtiili ei ole näkyvillä.
- Lattiassa on laatoitus.

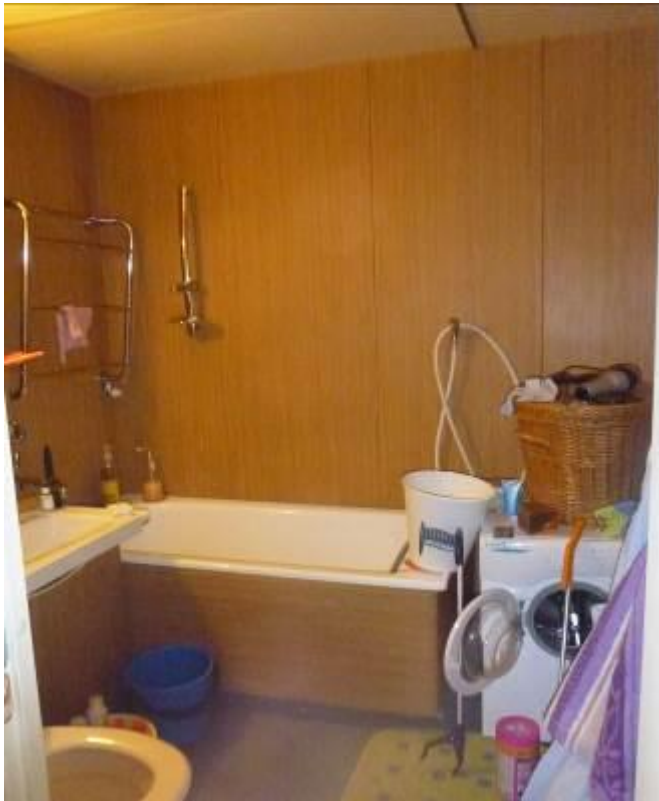
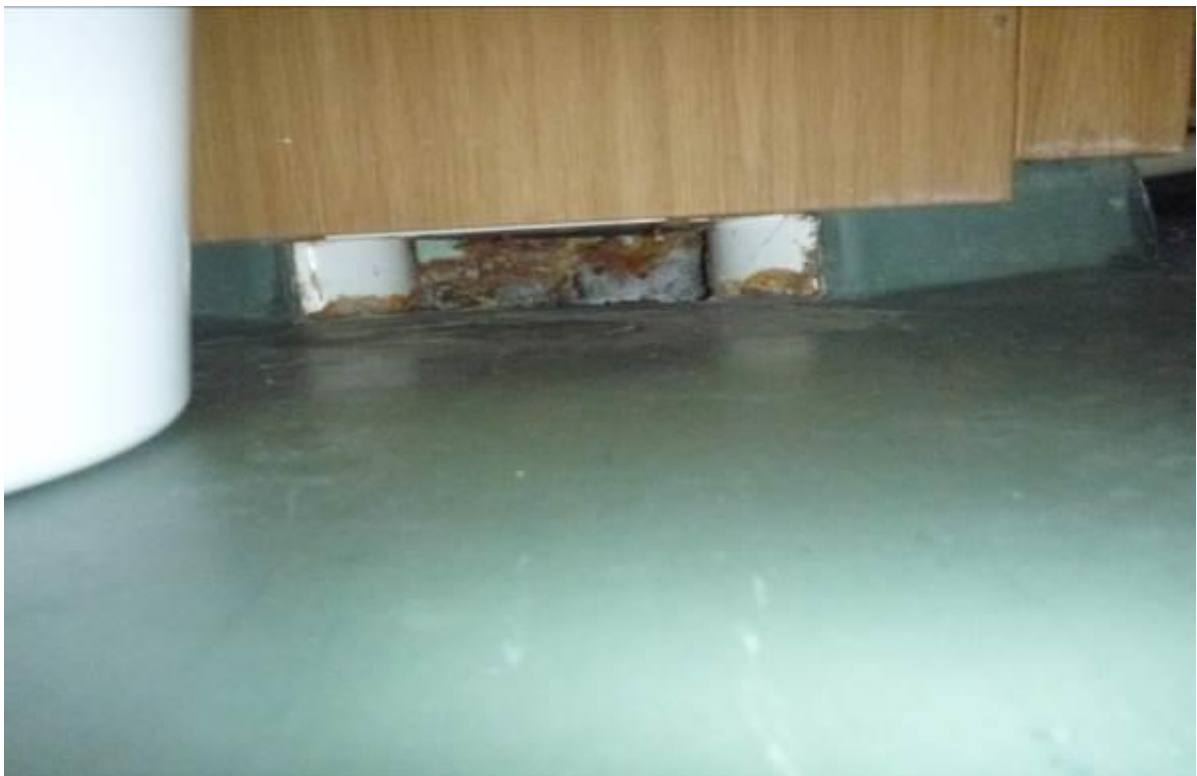
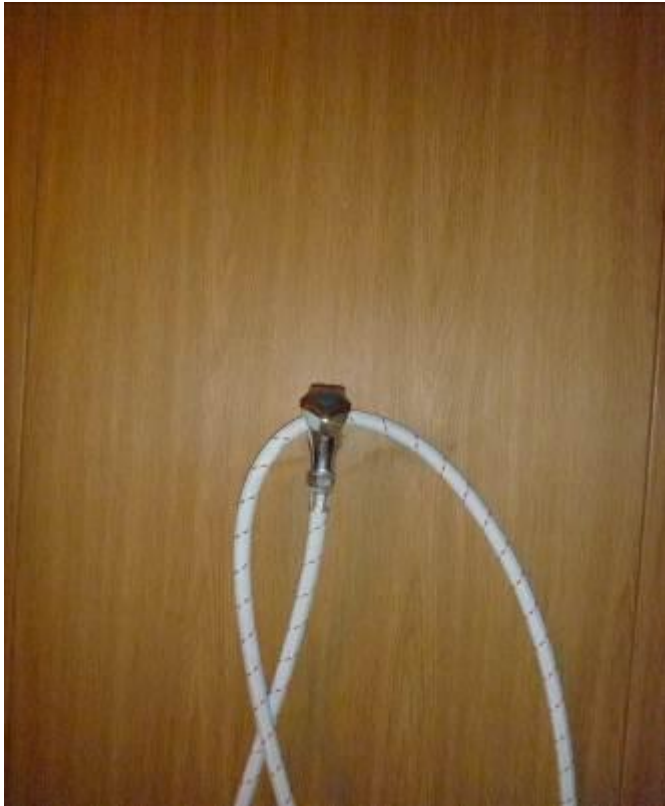
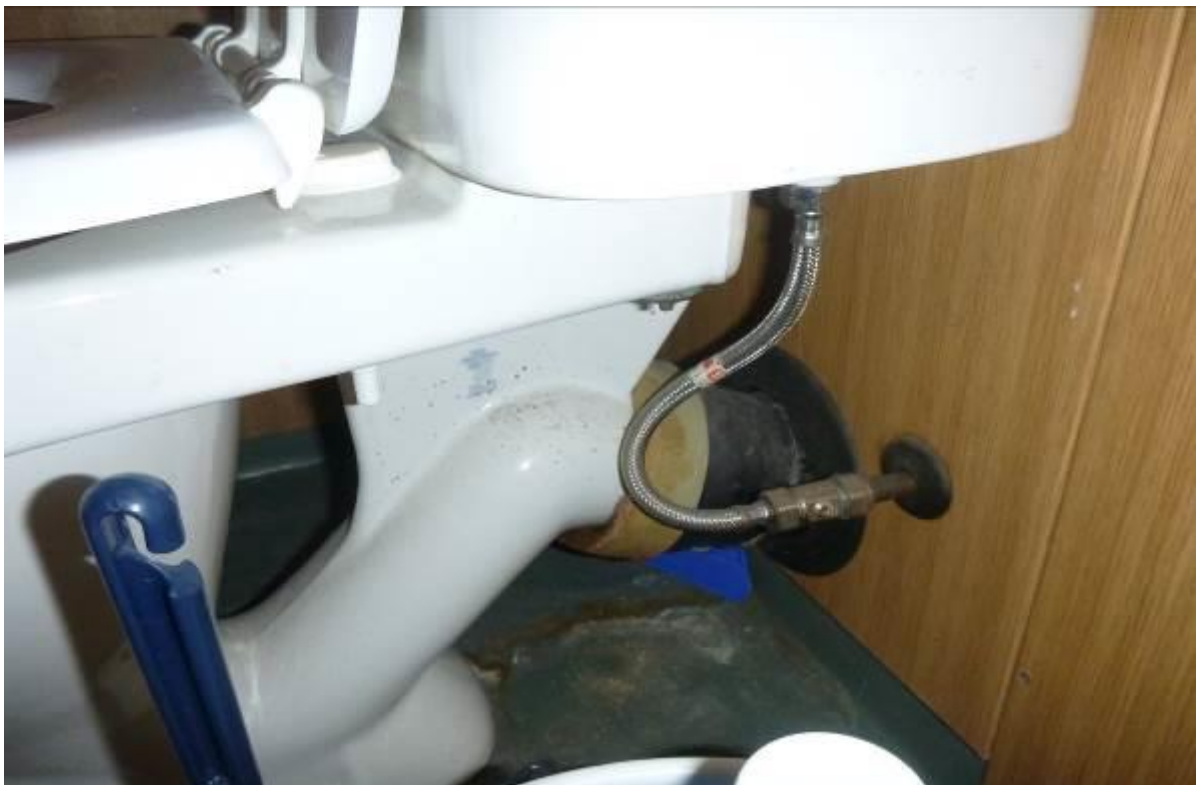
- Lattiassa on alkuperäinen muovimatto.
- Seinät ovat alkuperäiset: muovipinnoitettu peltikasetti.
- *Lattian muovimatto on irronnut alustastaan kaivon edessä.*
- Lattiakaivo on alkuperäinen seinäkaivo.
- Tilassa ei ole alakattoa.
- Suihkulle ja pesualtaalle on yhteinen sekoittaja, uusittu Oras.
- Pyykinpesukonehana on uusittu Oras.
- Käyttövesipatteri on alkuperäinen
- WC-istuin on alkuperäinen IDO Arabia
- Ovirako on noin 5 mm.

- Suosittelemme Vahanen Oy:n tarkastuksen perusteella, että C35 kylpyhuone peruskorjataan v. 2017, koska lattian alkuperäinen muovimatto on irronnut alustastaan.

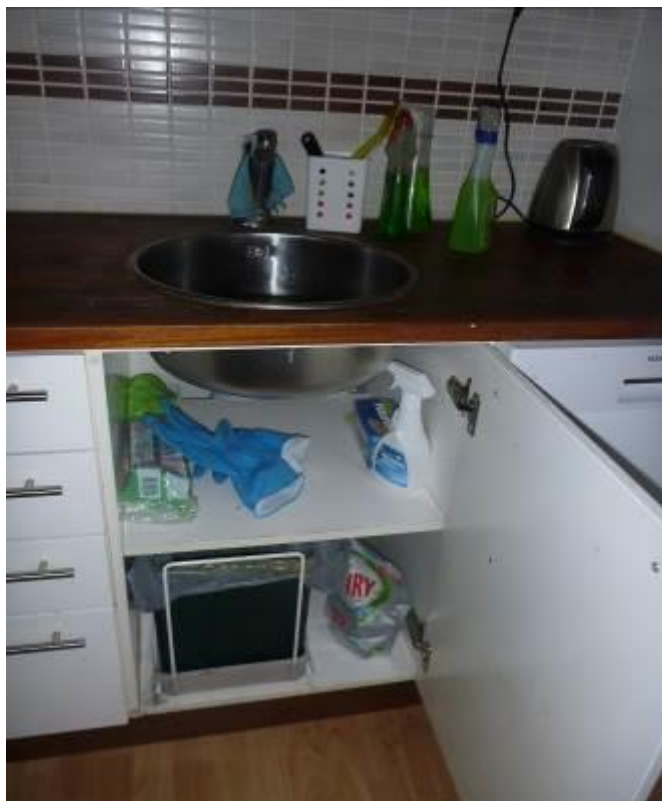
C36 keittiö

- Keittiösekoittaja on uusittu Oras
- Keittiöaltaiden hajulukko on uusittu.
- Keittiössä on astianpesukone, jossa ei ole vuotokaukaloa
- Lattiassa on parketti.

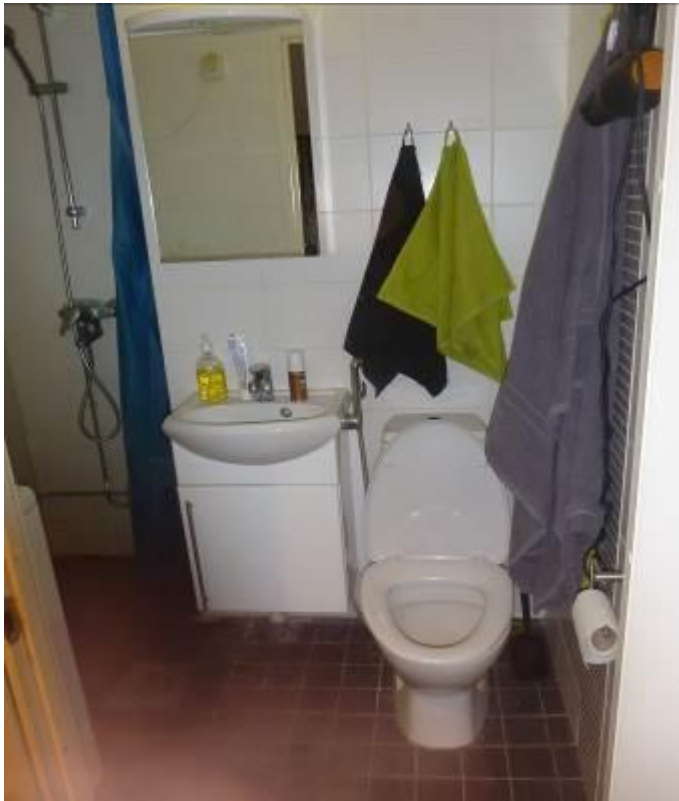
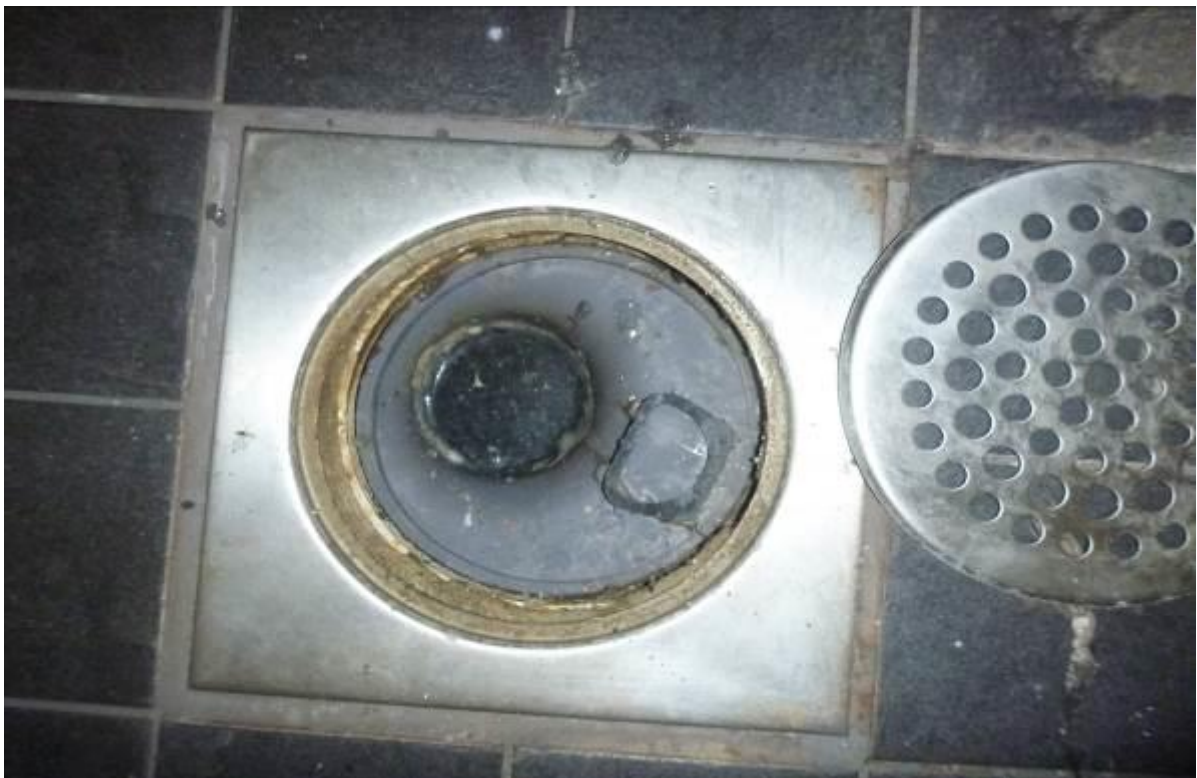
- Lattia ja seinät on laatoitettu.
- Ei havaittu kopoja laattoja.
- Lattiakaivo on uusittu Vieser-lattiakaivo.
- Tilassa ei ole alakattoa.
- Pesuallassekoittaja on uusittu Oras
- Suihkusekoittaja on uusittu Oras.
- Pyykinpesukonehana on uusittu Oras.
- WC-istuin on uusittu
- Ovirako on noin 5 mm.

- Suosittelemme Vahanen Oy:n tarkastuksen perusteella, että C36 kylpyhuone tarkastetaan uudelleen v. 2021.

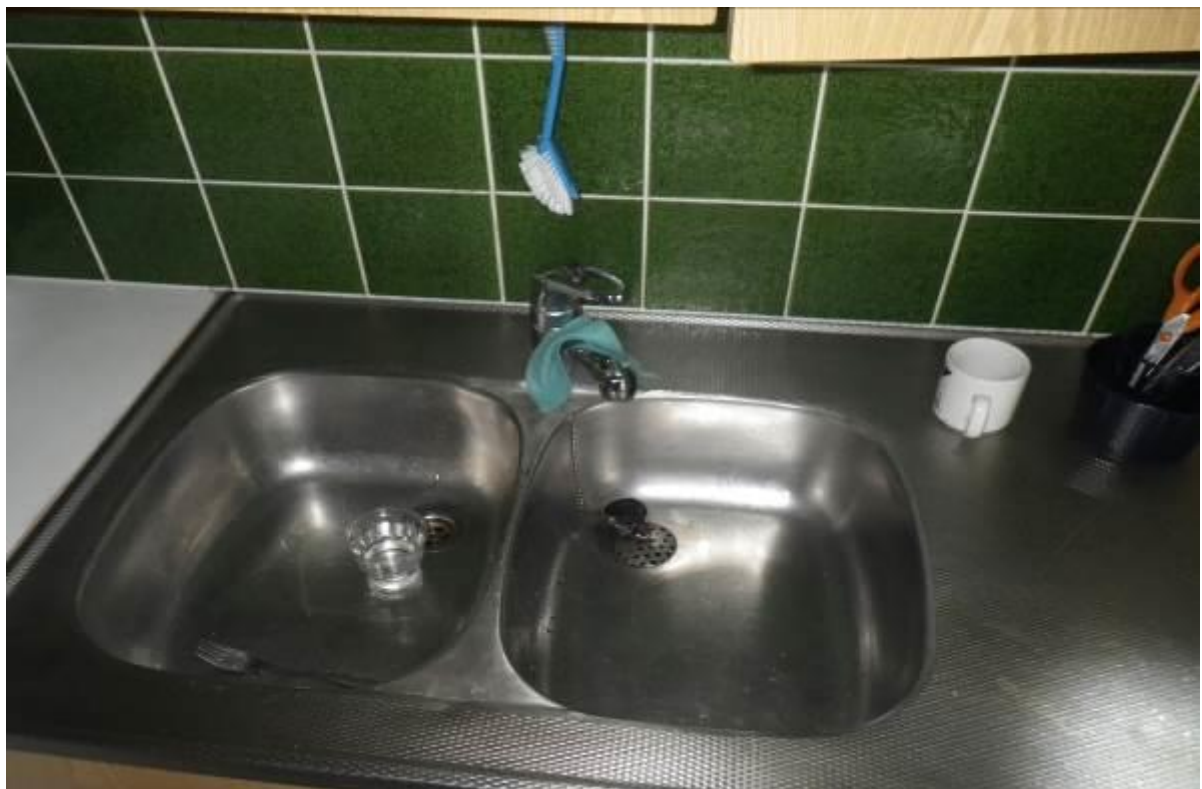
C37 keittiö

- Keittiösekoittaja on uusittu Oras Safira.
- Keittiöaltaiden hajulukko on alkuperäinen
- Keittiössä ei ole astianpesukonetta.

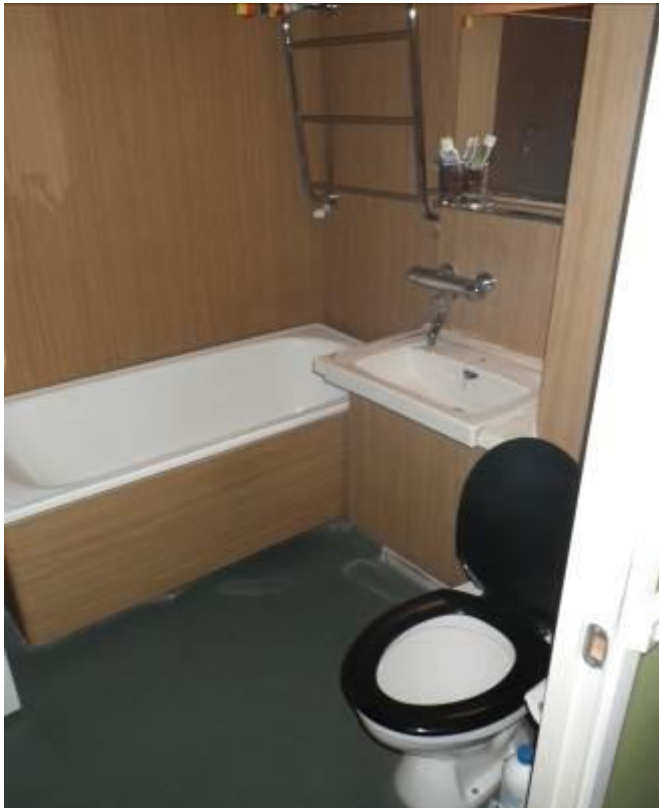
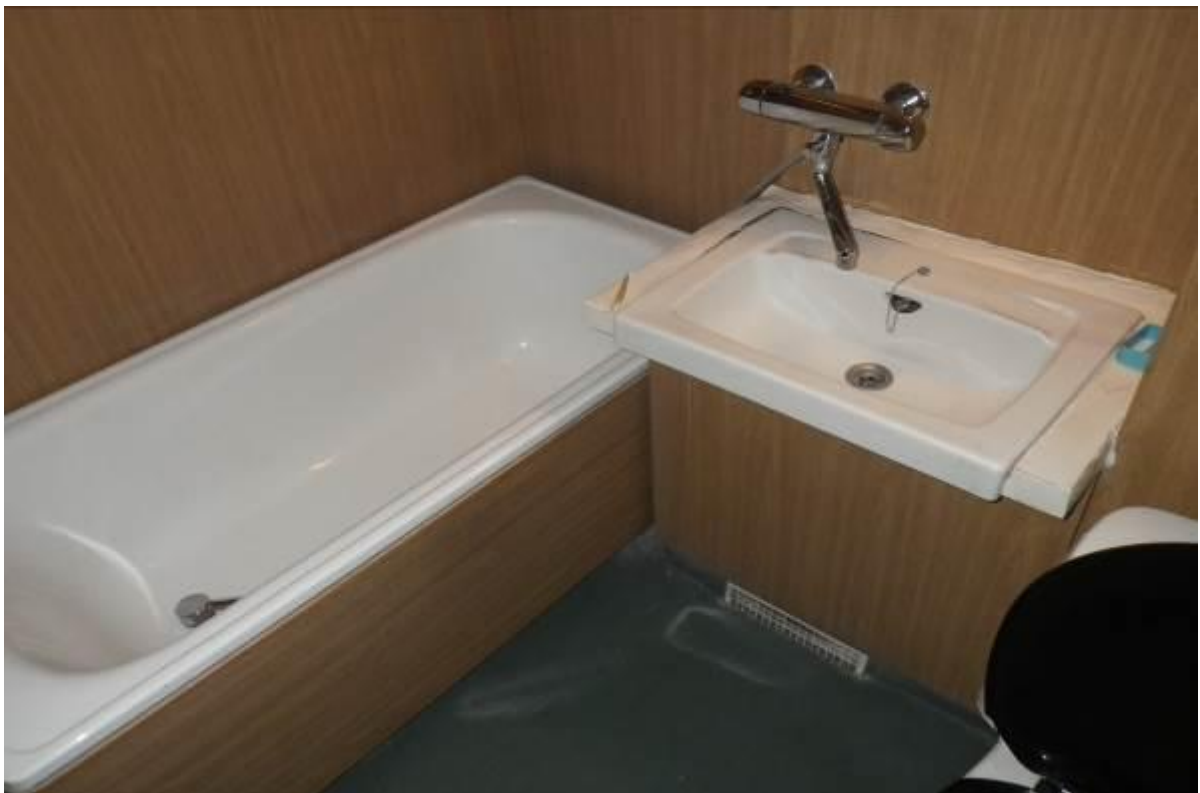
- Lattiassa on alkuperäinen muovimatto.
- Seinät ovat alkuperäiset: muovipinnoitettu peltikasetti.
- *Lattian muovimatto on irronnut alustastaan kaivon kohdalla.*
- Lattiakaivo on alkuperäinen seinäkaivo.
- Tilassa ei ole alakattoa.
- Suihkulle ja pesualtaalle on yhteinen sekoittaja, uusittu Oras Nova.
- Pyykinpesukonehana on uusittu Oras.
- Käyttövesipatteri on alkuperäinen
- WC-istuin on alkuperäinen IDO Arabia
- Ovirako on noin 10 mm, ok.

- Suosittelemme Vahanen Oy:n tarkastuksen perusteella, että C37 kylpyhuone peruskorjataan v. 2017, koska lattian alkuperäinen muovimatto on irronnut alustastaan.

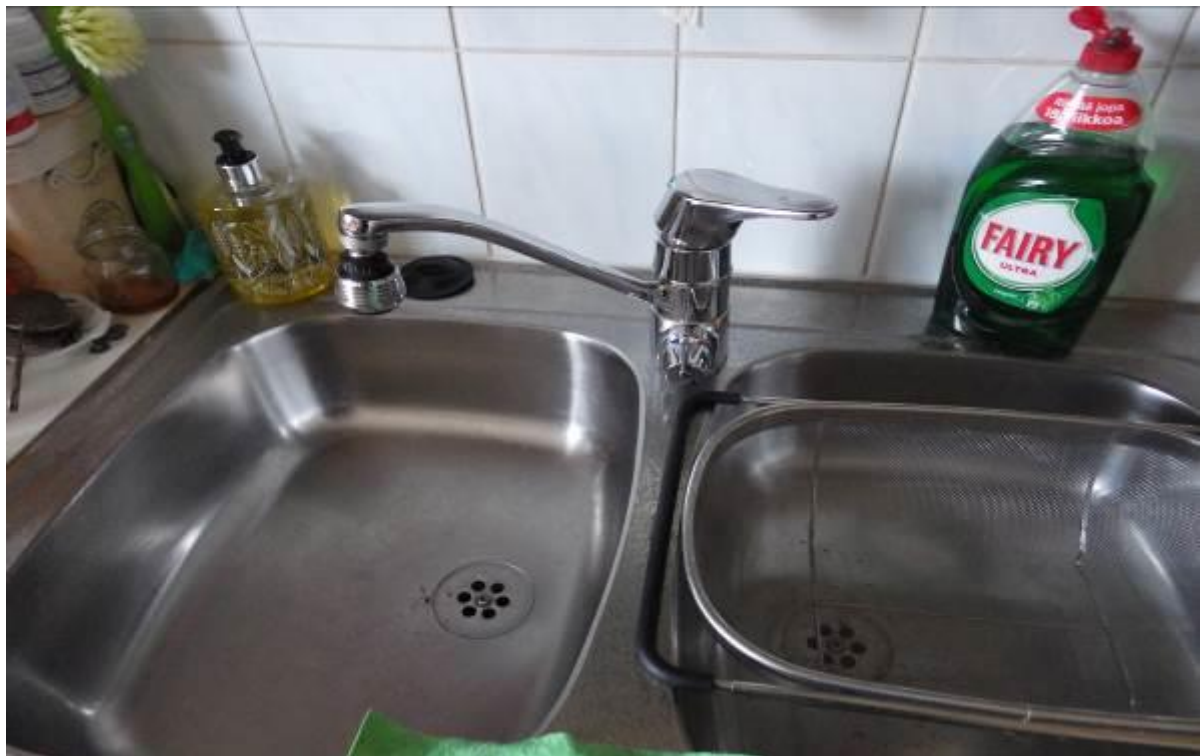
C38 keittiö

- Keittiösekoittaja on uusittu Oras
- Keittiöaltaiden hajulukko on uusittu.
- Keittiössä on astianpesukone, jossa on ei ole vuotokaukaloa
