TARKASTUSRAPORTTI

AS. OY ILMALAX

Pesutilojen sekä vesikalusteiden kuntotarkastus

C-porras

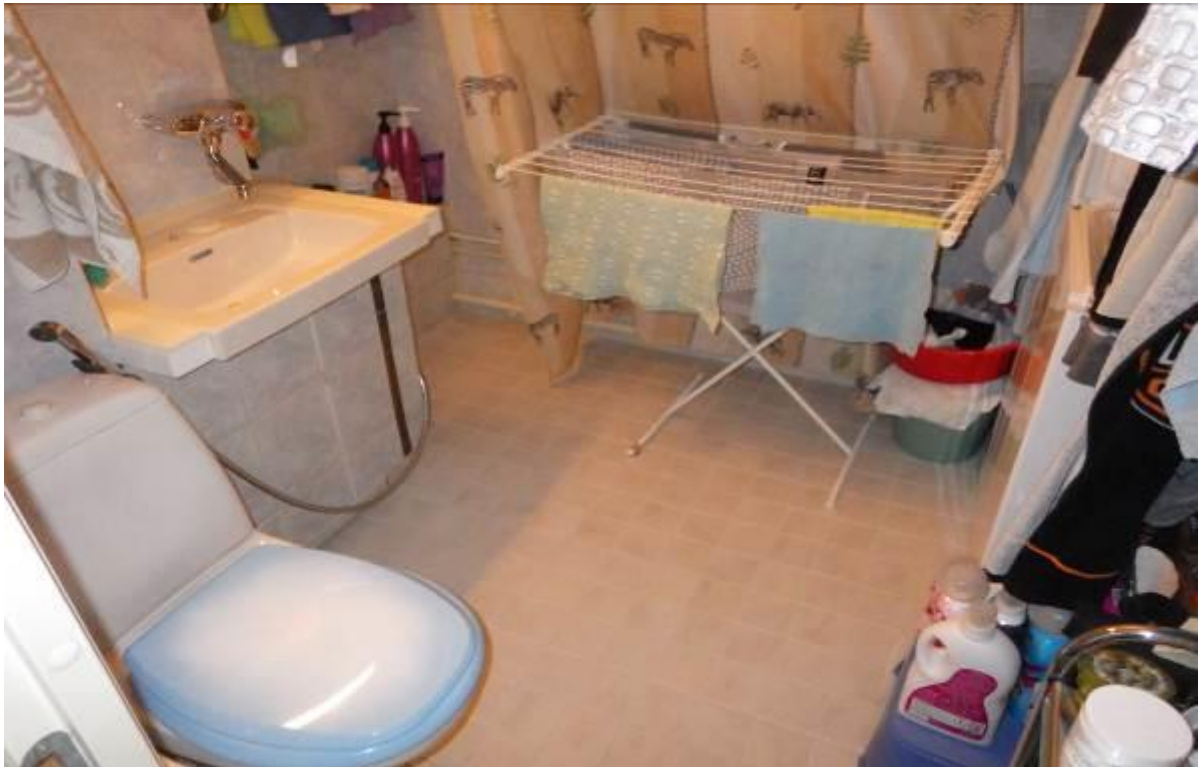
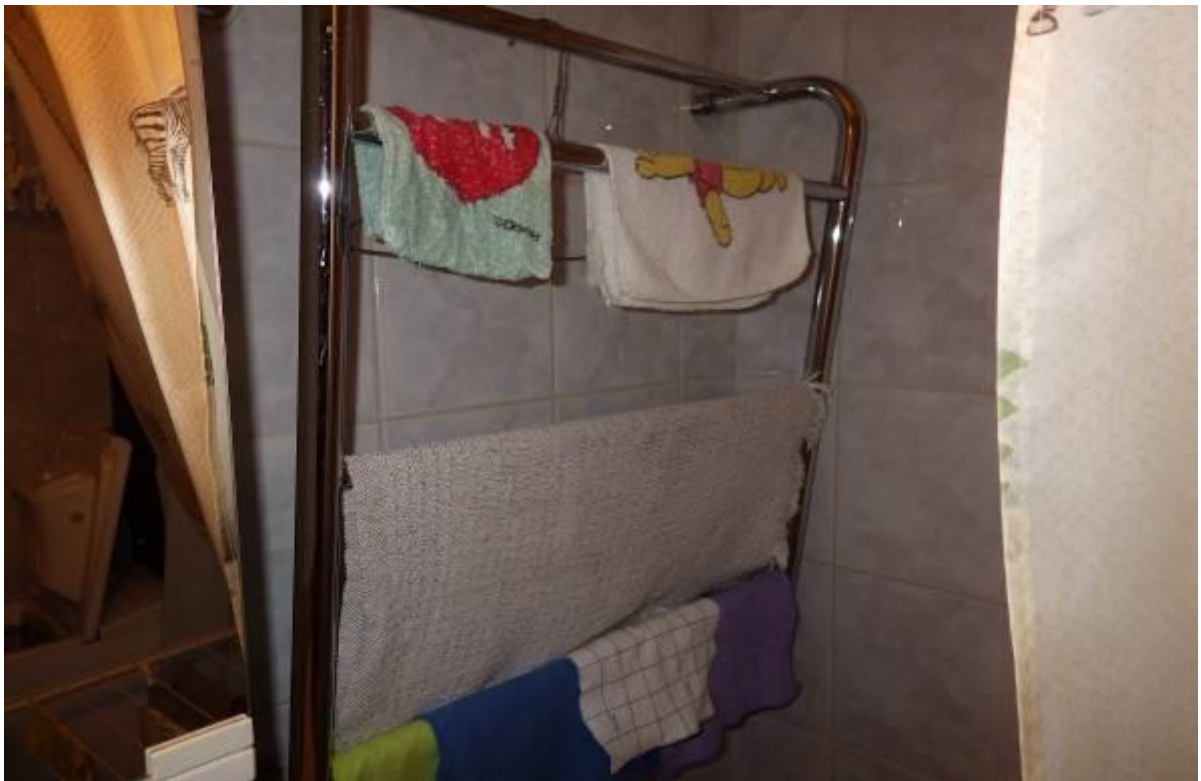
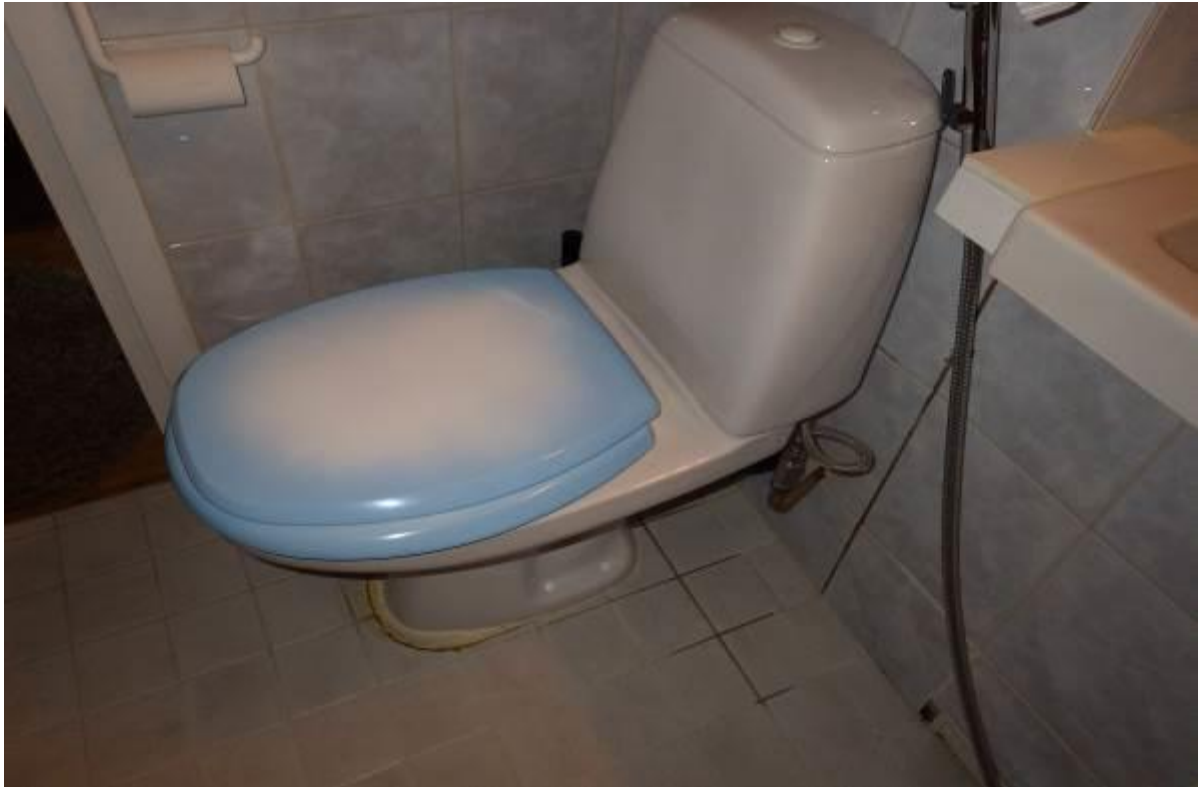
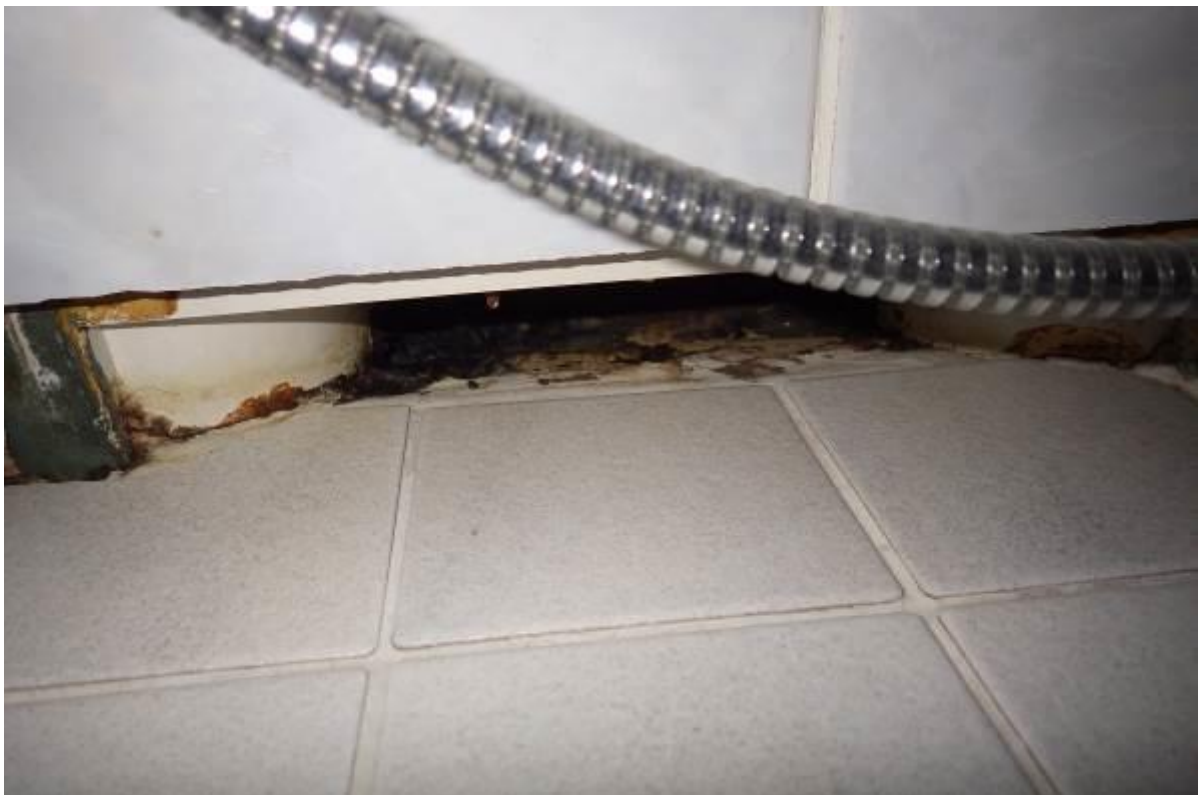
- Lattia ja seinät on laatoitettu.
- Lattiassa on kopoja laattoja. Lattia on laatoitettu alkuperäisen muovimaton päälle.
- Lattiakaivo on alkuperäinen seinäkaivo.
- Tilassa ei ole alakattoa.
- Suihkulle ja pesualtaalle on yhteinen sekoittaja, vanha Oras.
- Pyykinpesukonehana on uusittu
- Käyttövesipatteri on alkuperäinen
- WC-istuin on uusittu 1-toiminen IDO.
- Ovirako on noin 10 mm, ok.

- Suosittelemme Vahanen Oy:n tarkastuksen perusteella, että C38 kylpyhuone peruskorjataan v. 2018-2020, koska lattia on laatoitettu alkuperäisen muovimaton päälle.

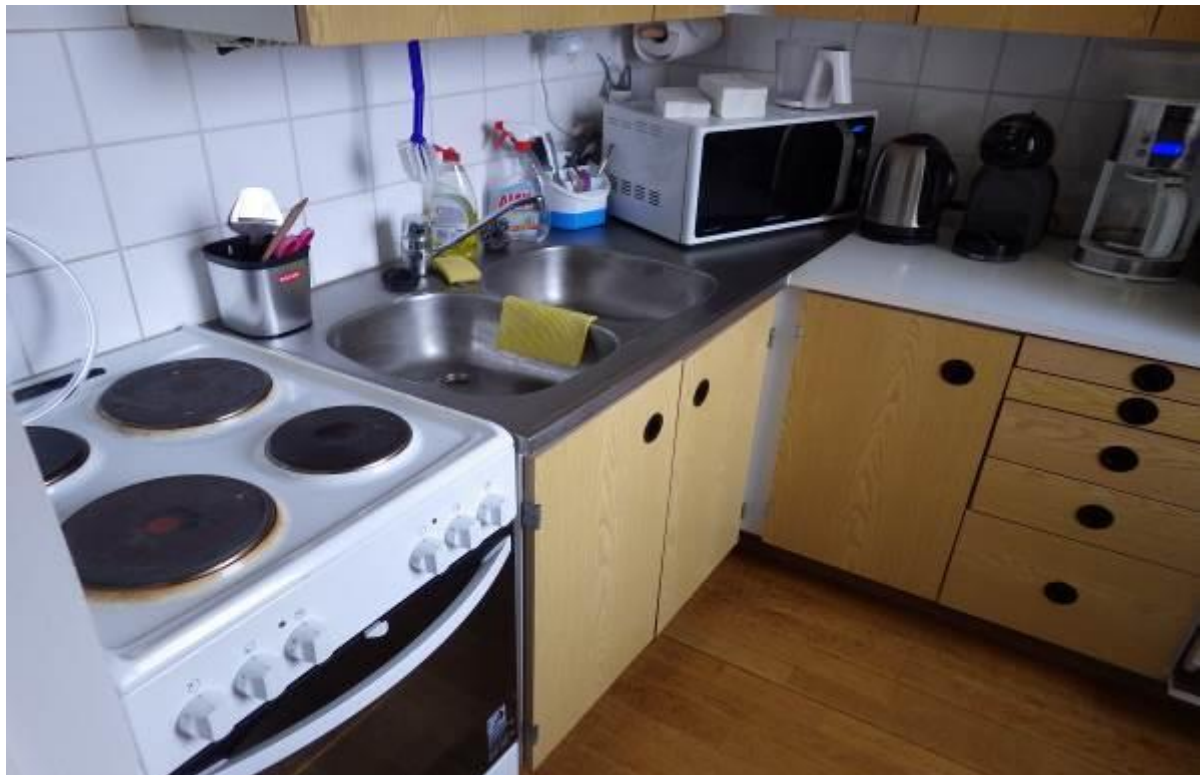
C39 keittiö

- Keittiösekoittaja on uusittu Oras
- Keittiöaltaiden hajulukko on alkuperäinen
- Keittiössä ei ole astianpesukonetta
- Keittiön poistoilmaventtiili on näkyvillä seinässä.
- Lattiassa on parketti.

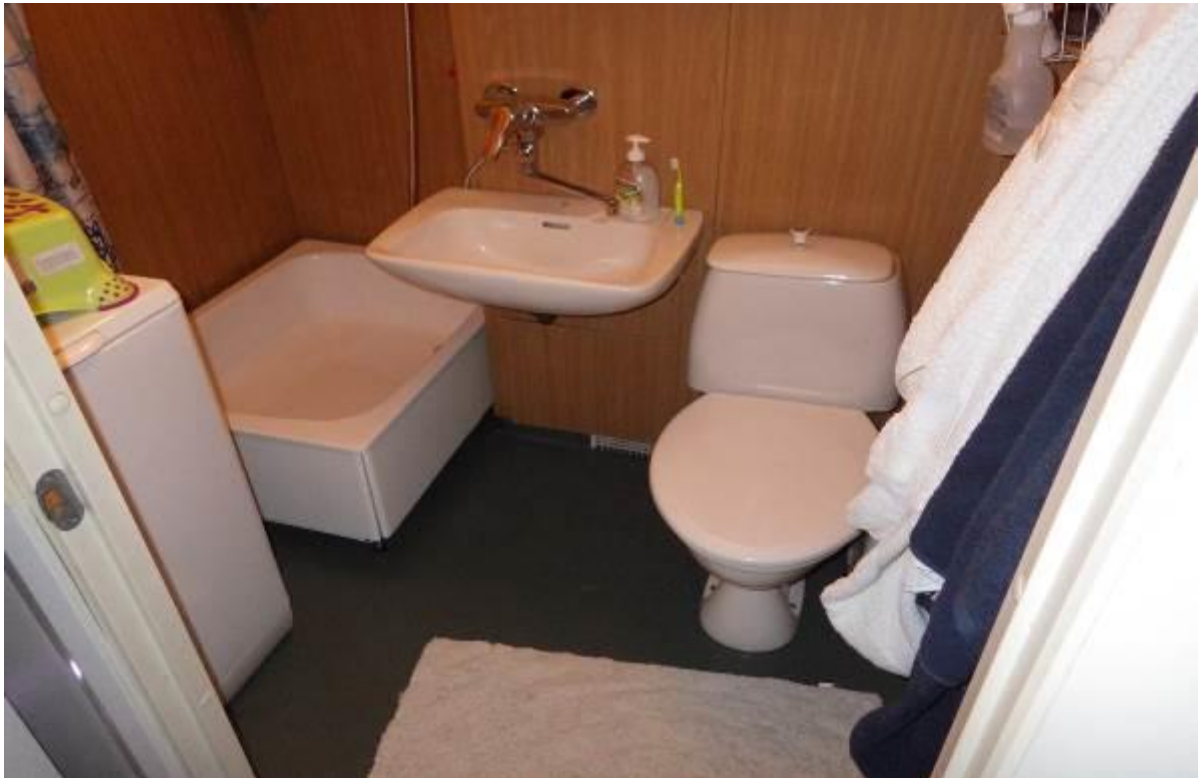
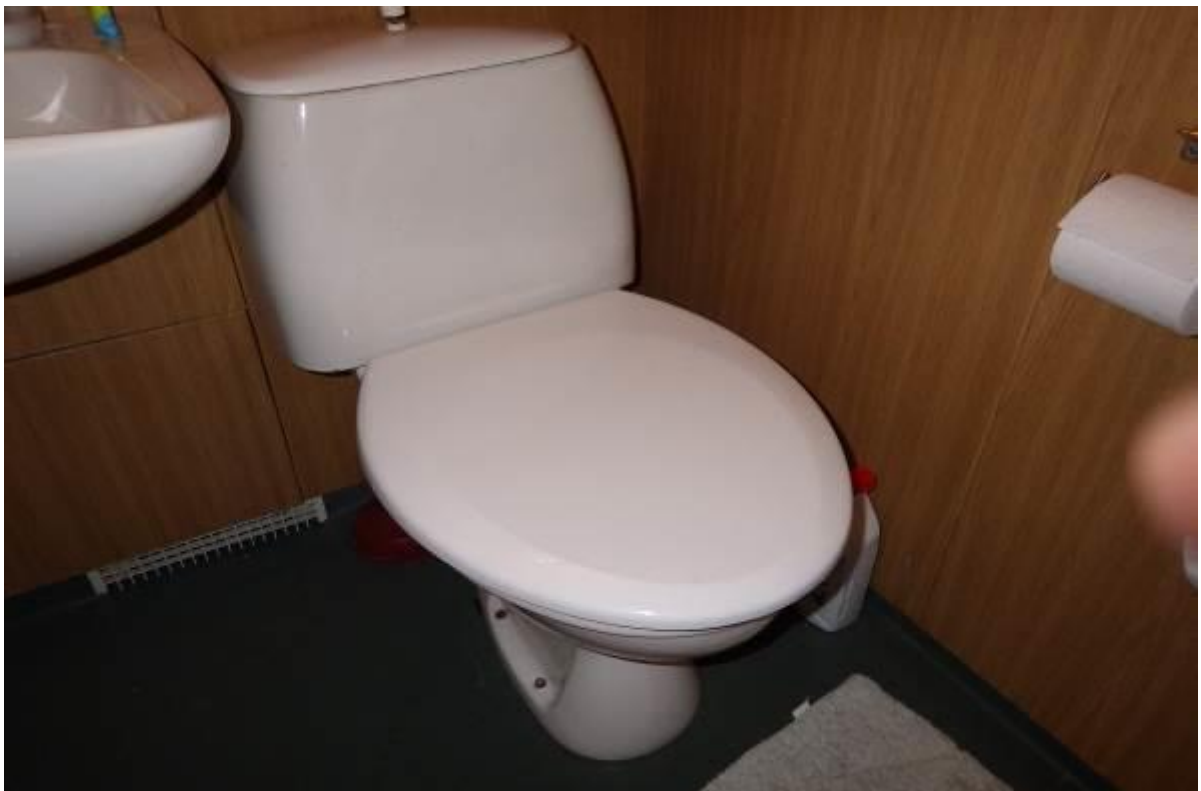
- Lattiassa on alkuperäinen muovimatto.
- Seinät ovat alkuperäiset: muovipinnoitettu peltikasetti.
- Lattiakaivo on alkuperäinen seinäkaivo.
- Tilassa ei ole alakattoa.
- Suihkulle ja pesualtaalle on yhteinen sekoittaja, uusittu Oras.
- Käyttövesipatteri on alkuperäinen
- WC-istuin on alkuperäinen IDO Arabia
- Ovirako on noin 10 mm, ok.

- Suosittelemme Vahanen Oy:n tarkastuksen perusteella, että C39 kylpyhuone peruskorjataan v. 2018-2020, koska lattiassa on alkuperäinen muovimatto.

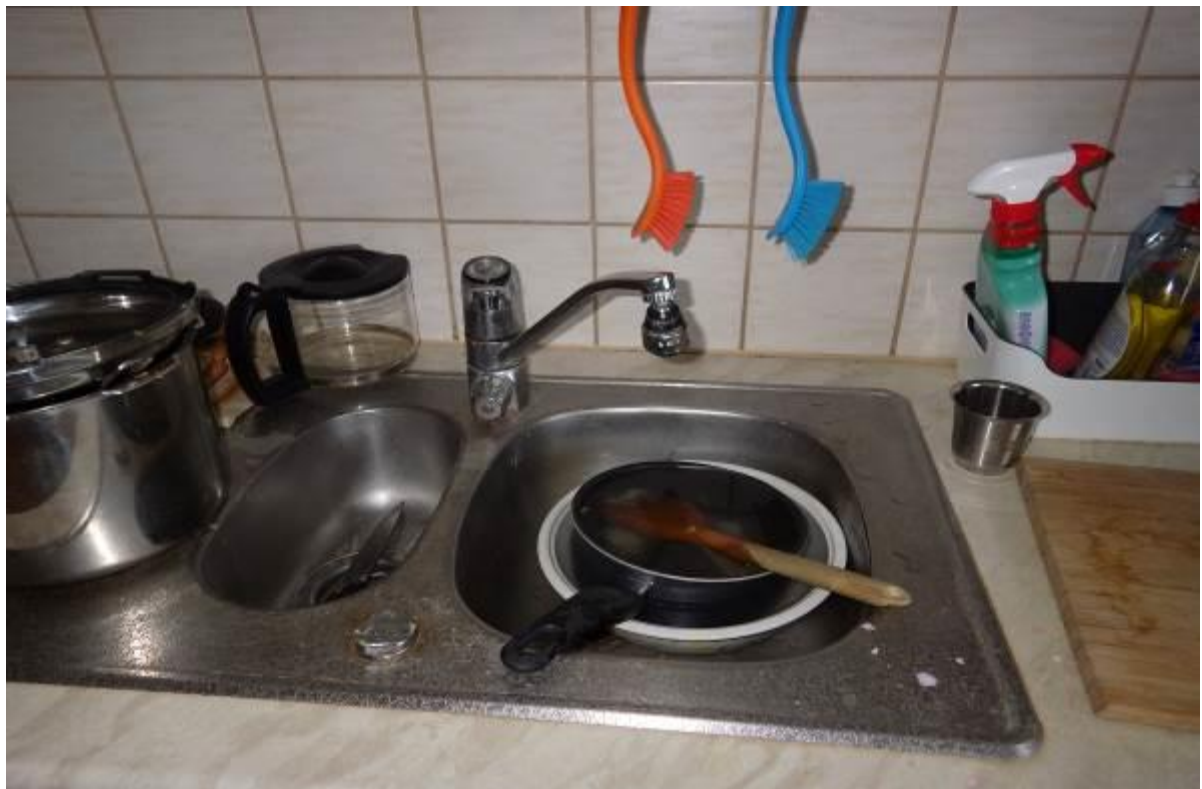
C40 keittiö

- Keittiösekoittaja on vanha Oras Safira.
- Keittiöaltaiden hajulukko on uusittu.
- Keittiössä on astianpesukone, jossa on vuotokaukalo.

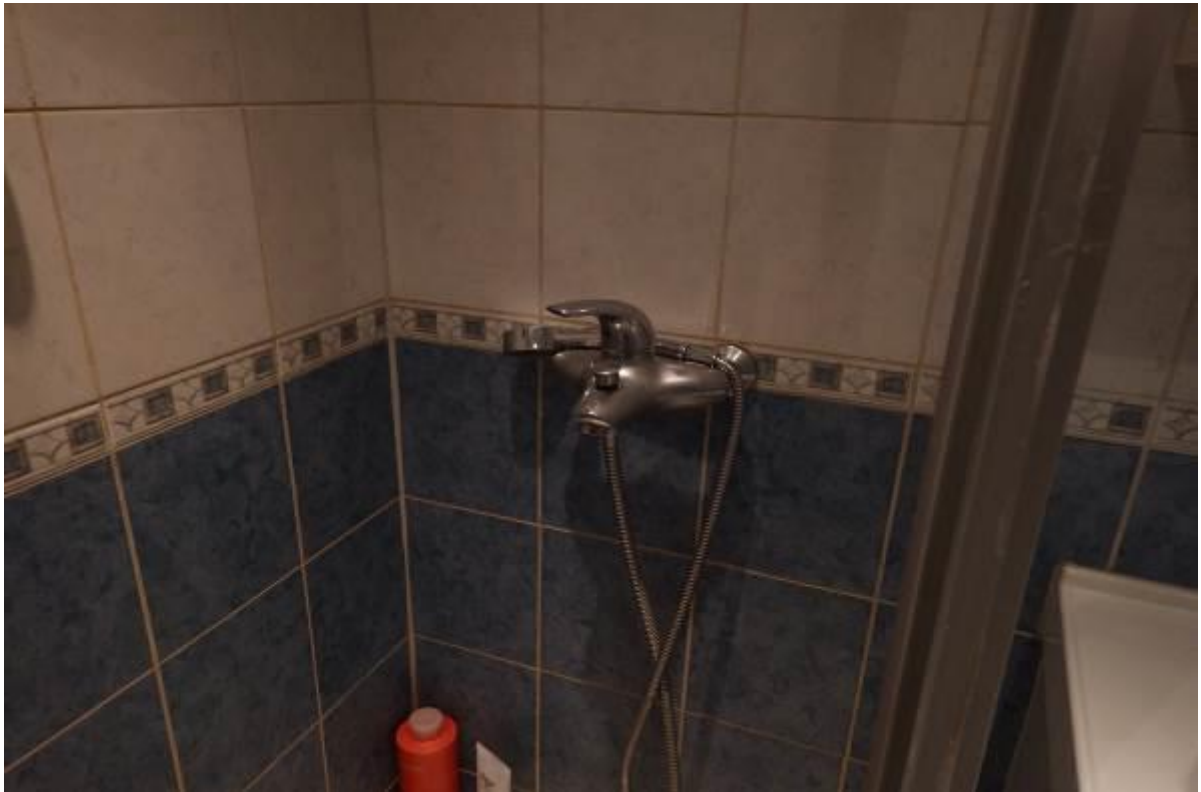
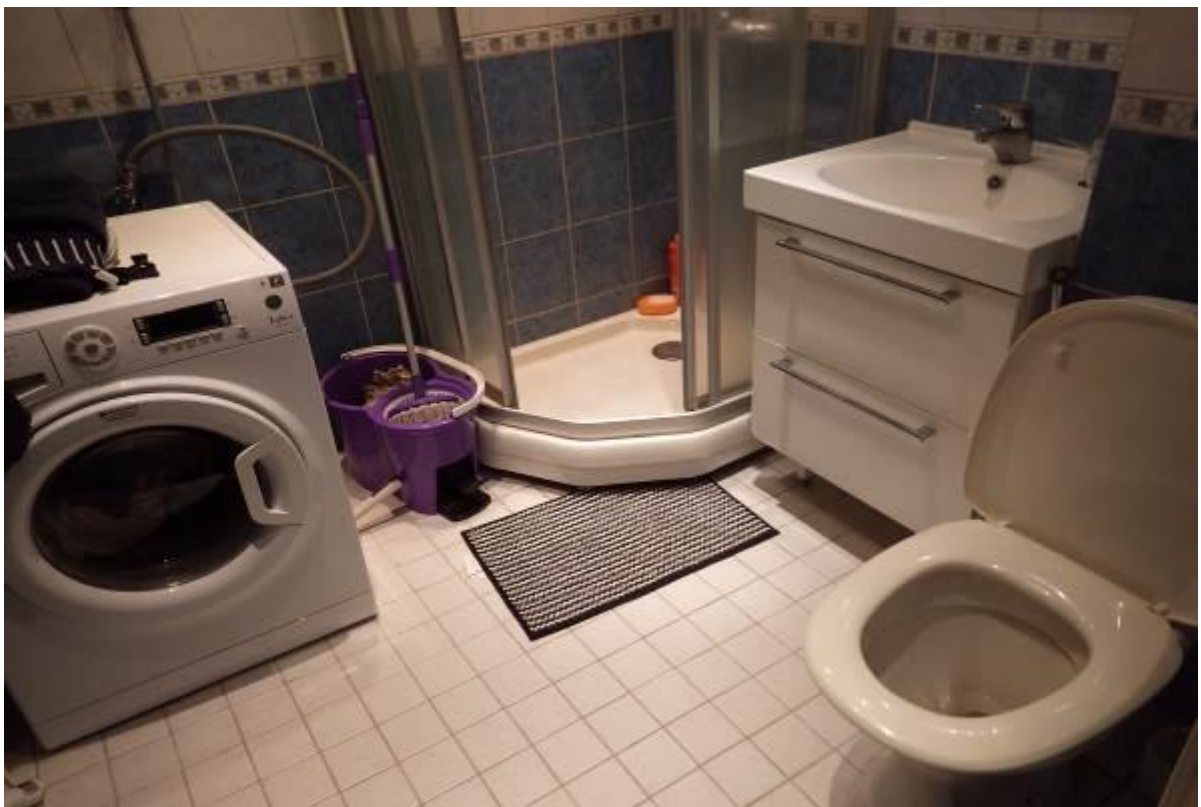
- Lattia ja seinät on laatoitettu.
- Ei havaittu kopoja laattoja.
- Lattiakaivo on uusittu Vieser-lattiakaivo. Kaivo on suihkualtaan alla.
- Tilassa on alakatto.
- Pesuallassekoittaja on uusittu Oras
- Suihkusekoittaja on uusittu Oras.
- Pyykinpesukonehana on alkuperäinen
- WC-istuin on uusittu 2-toiminen IDO Trevi E.
- Ovirako on noin 10 mm, ok.

- Suosittelemme Vahanen Oy:n tarkastuksen perusteella, että C40 kylpyhuone tarkastetaan uudelleen v. 2021.
