TARKASTUSRAPORTTI

AS. OY ILMALAX

Pesutilojen sekä vesikalusteiden kuntotarkastus

DE-talo

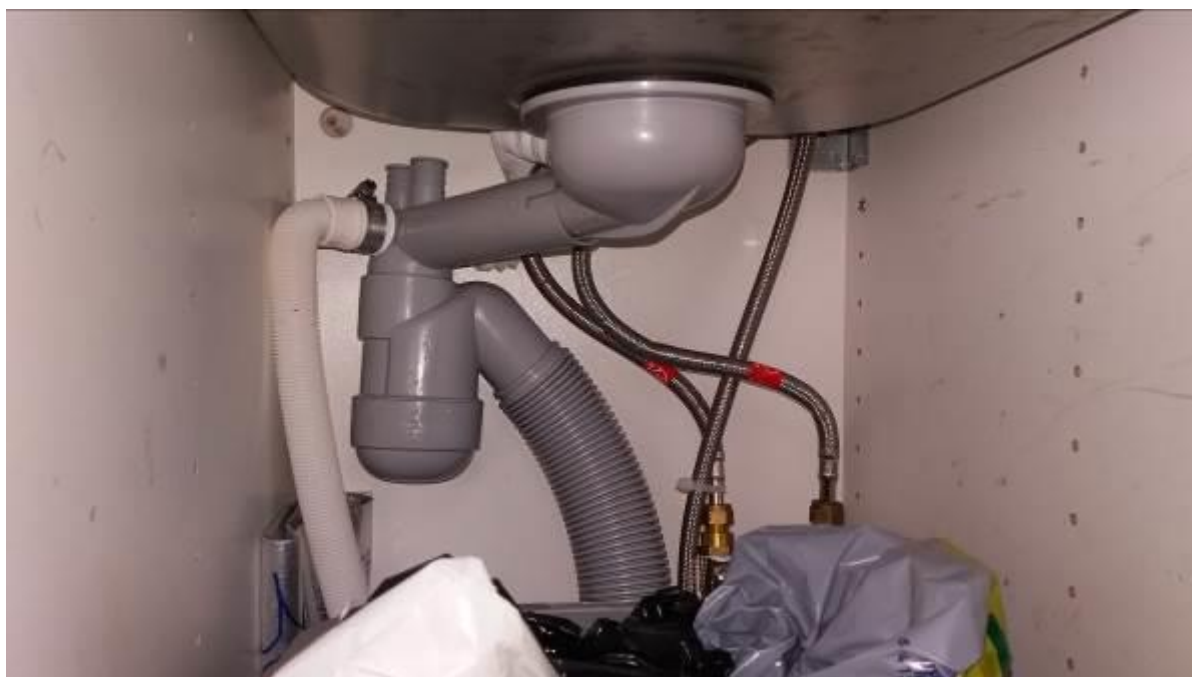
D42 keittiö

- Keittiösekoittaja on uusittu Oras
- Keittiöaltaiden hajulukko on uusittu.
- Keittiössä on astianpesukone.

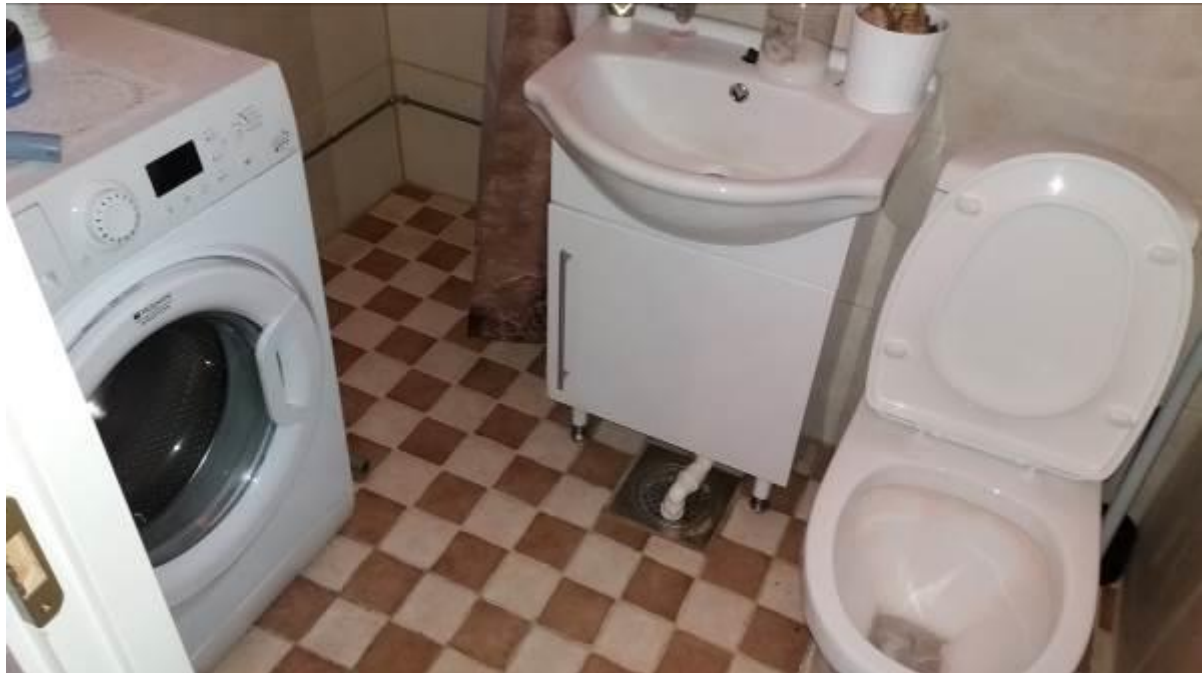
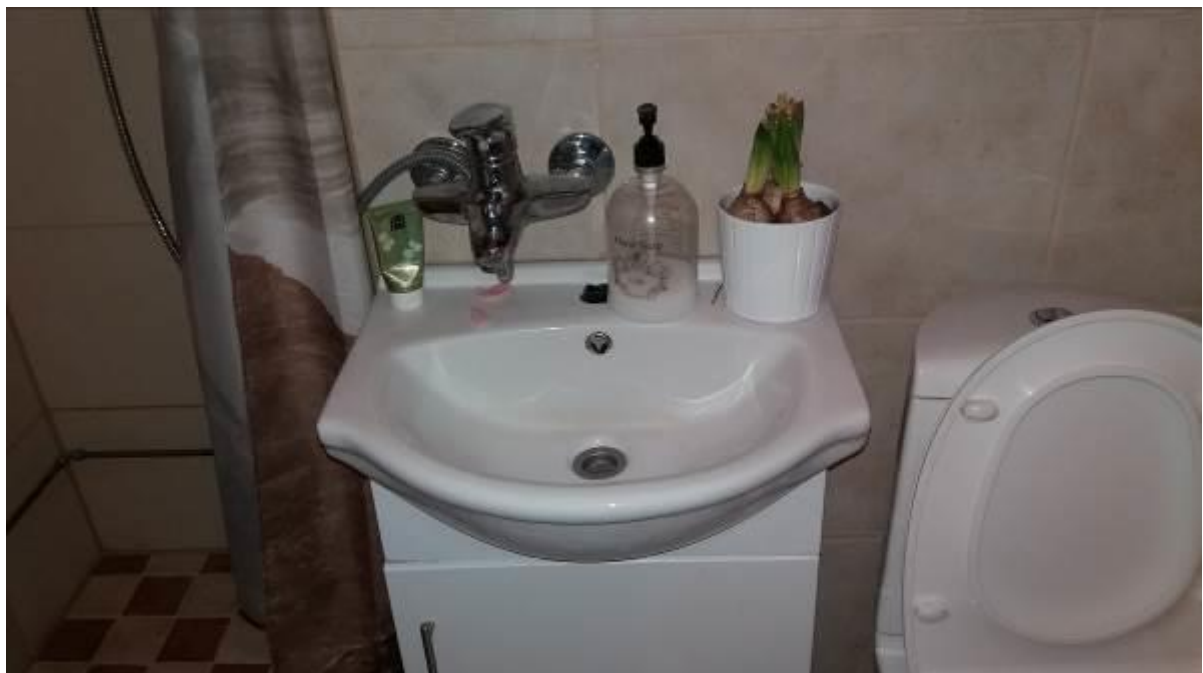
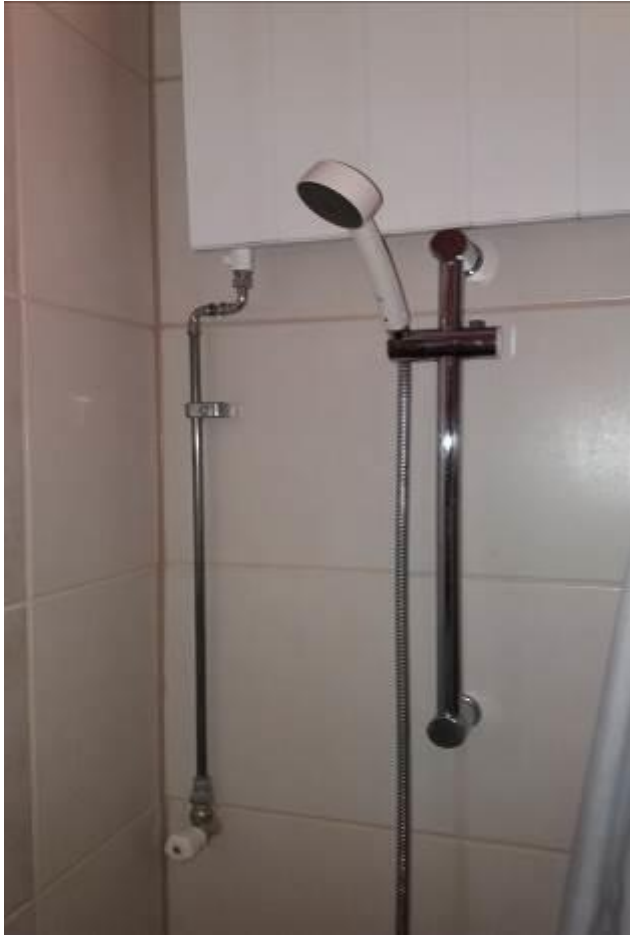
- Lattia ja seinät on laatoitettu.
- Kylpyhuone on kunnostettu v. 2012. Rakennuttaja oli osakas. Vedeneriste on Kiilto Oy:n Kerafiber.
- Seinät on laatoitettu peltikasettien päälle.
- Ei havaittu kopoja laattoja.
- Lattiakaivo on uusittu Vieser-lattiakaivo.
- Tilassa ei ole alakattoa.
- Suihkulle ja pesualtaalle on yhteinen sekoittaja, uusittu Oras.
- Pyykinpesukonehana on uusittu Oras.
- Käyttövesipatteri on uusittu levypatteri.
- WC-istuin on uusittu.
- Ovirako on noin 5 mm.

- Suosittelemme Vahanen Oy:n tarkastuksen perusteella, että D42 kylpyhuone tarkastetaan uudelleen v. 2021.

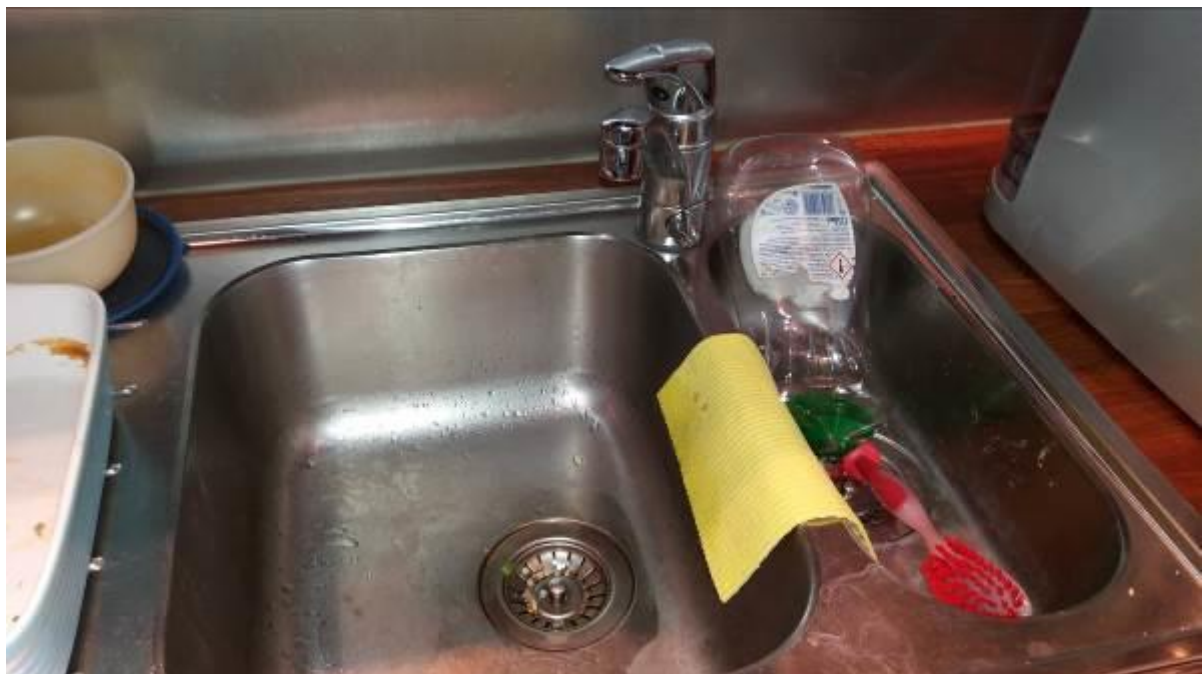
D43 keittiö

- Keittiösekoittaja on uusittu Oras
- Keittiöaltaiden hajulukko on uusittu.
- Keittiössä on astianpesukone.

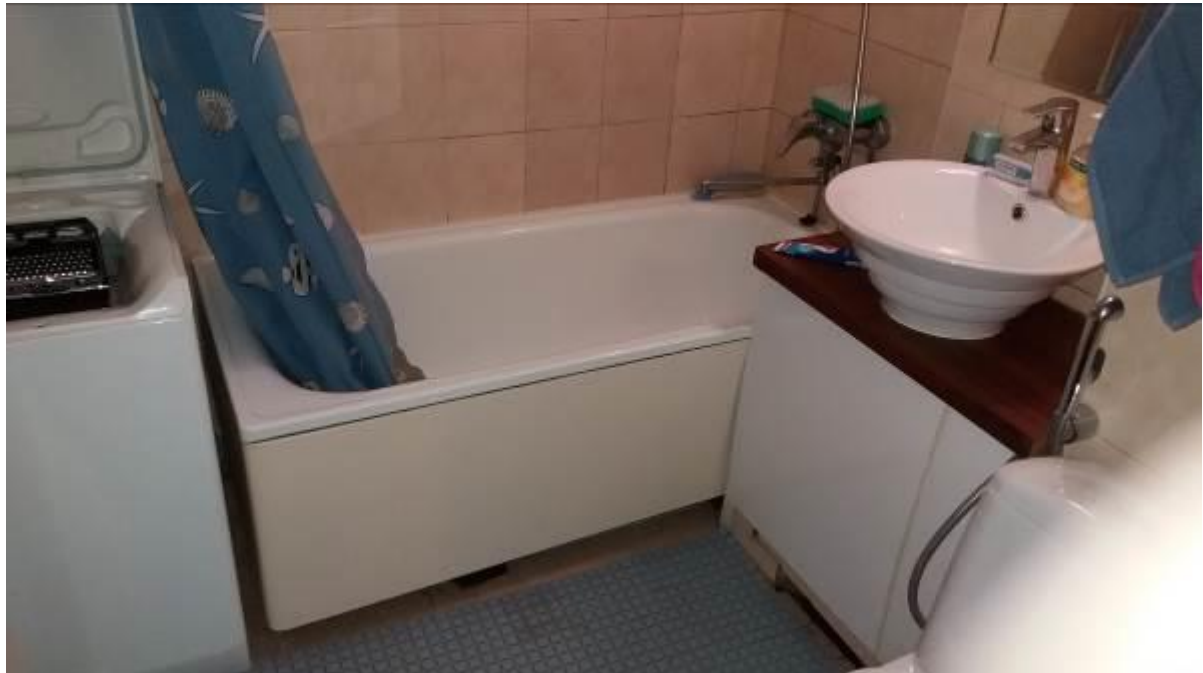
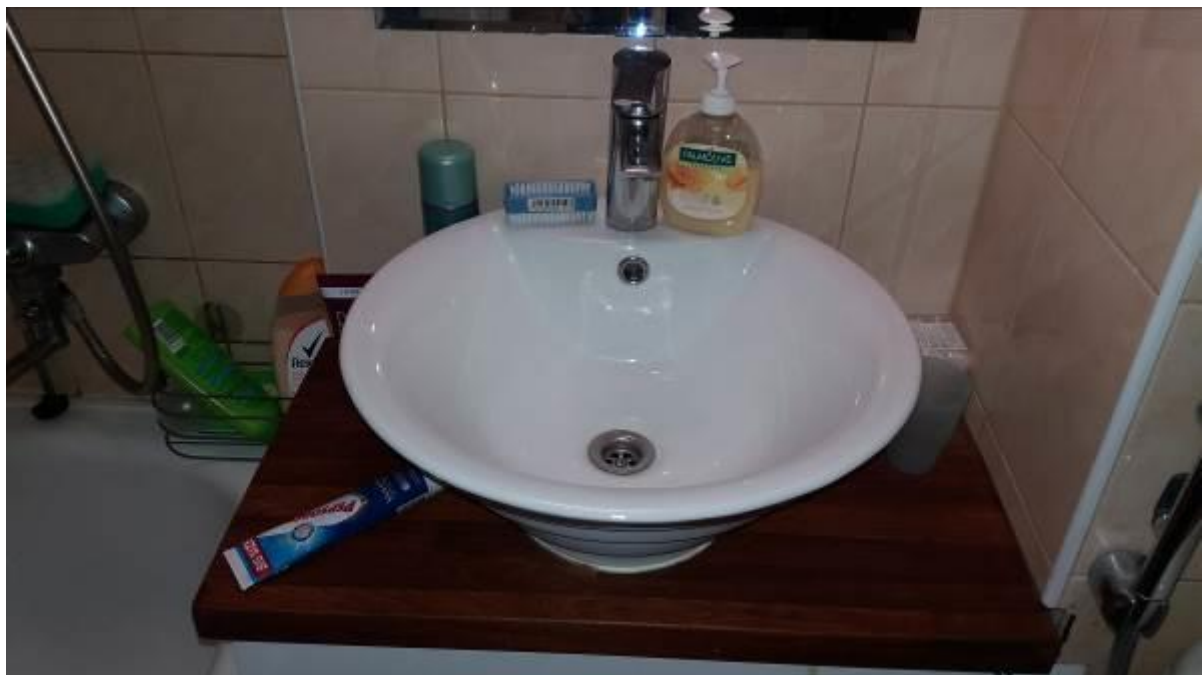
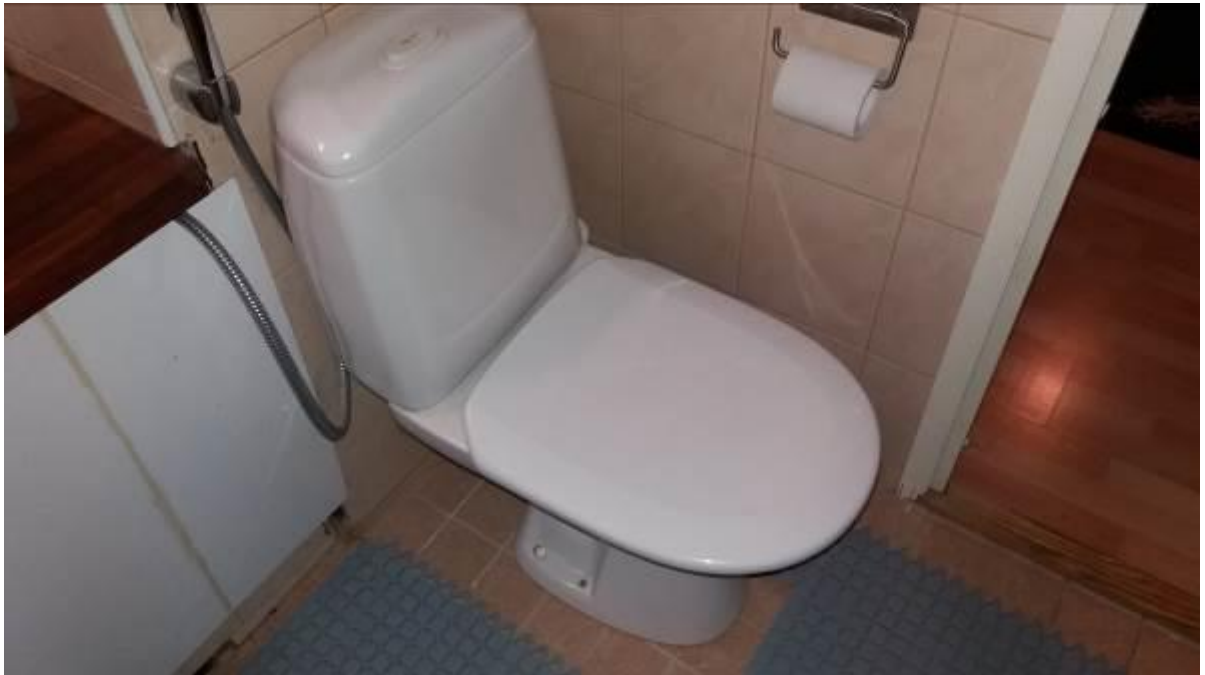
D43 kylpyhuone

- Lattia on laatoitettu.
- Seinät on laatoitettu.
- Ei havaittu kopoja laattoja.
- Lattiakaivo on alkuperäinen seinäkaivo.
- Tilassa ei ole alakattoa.
- Pesuallassekoittaja on uusittu.
- Suihkusekoittaja on uusittu Oras.
- Pyykinpesukonehana on uusittu Oras.
- WC-istuin on uusittu 2-toiminen IDO Trevi E.
- Ovirako on noin 10 mm, ok.

- Suosittelemme Vahanen Oy:n tarkastuksen perusteella, että D43 pesutilat tarkastetaan uudelleen v. 2021.

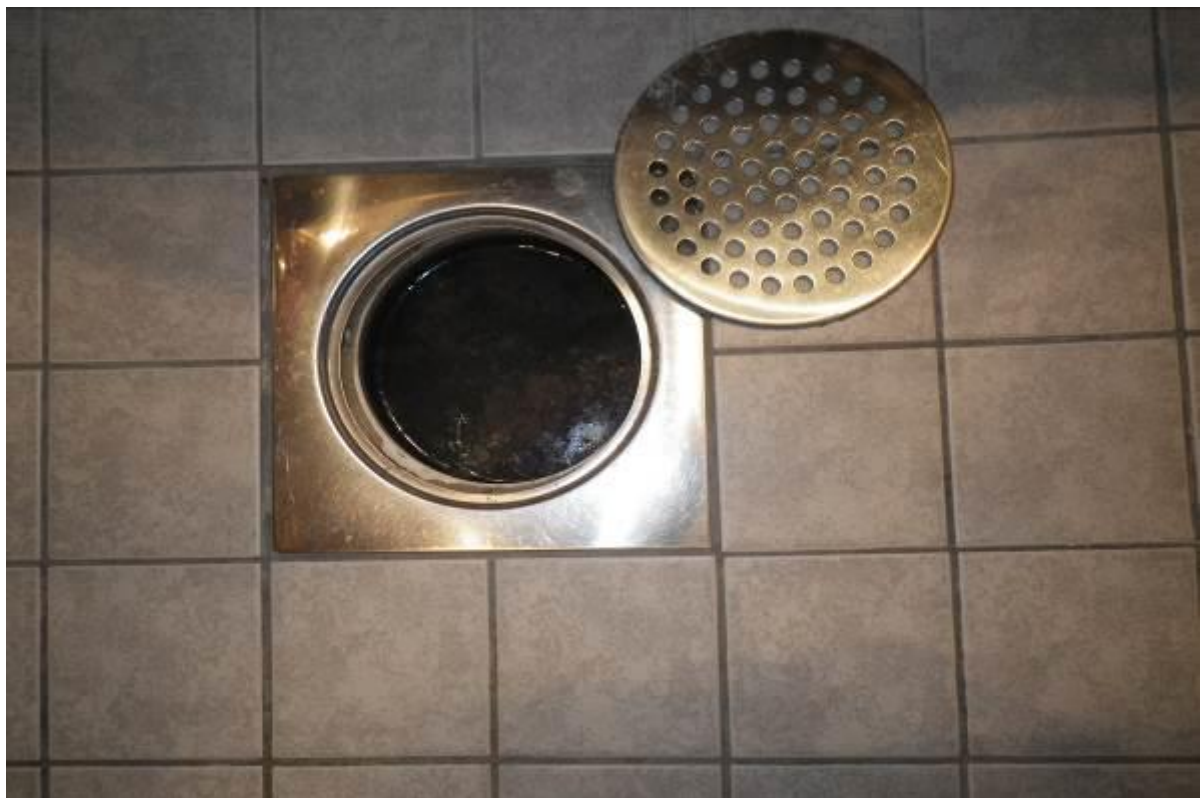
D44 kylpyhuoneen kuivakaivo

- Kylpyhuone on kunnostettu v. 2006.
- Lattia on laatoitettu.
- Seinät on laatoitettu.
- Lattiassa havaittiin kopoja laattoja suihkunurkassa.
- Lattiakaivo on uusittu Vieser-muovikaivo. Lisäksi kuivakaivo.
- Tilassa on alakatto.
- Pesuallassekoittaja on uusittu Oras
- Suihkusekoittaja on uusittu.
- Lattiassa on sähkötoiminen mukavuuslämmitys.
- Ovirako on noin 10 mm, ok.

- Suosittelemme Vahanen Oy:n tarkastuksen perusteella, että D44 pesutilat tarkastetaan uudelleen v. 2021.

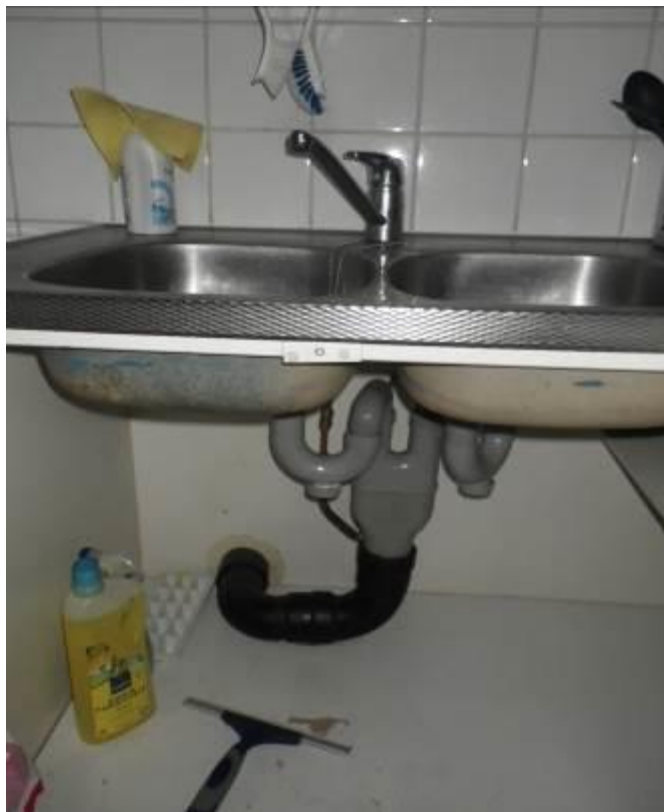
D45 keittiö

- Keittiösekoittaja on uusittu Oras Safira.
- Keittiöaltaiden hajulukko on alkuperäinen.
- Keittiössä ei ole astianpesukonetta

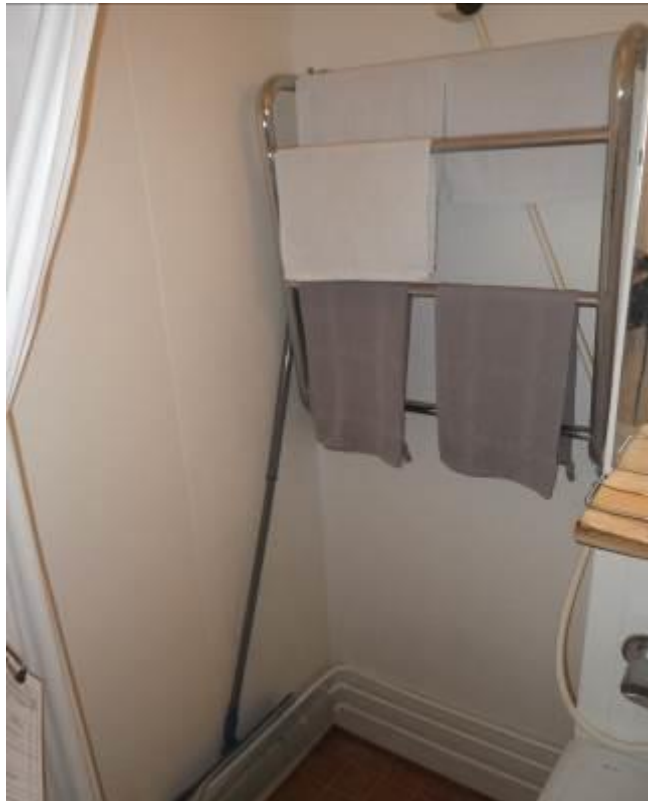
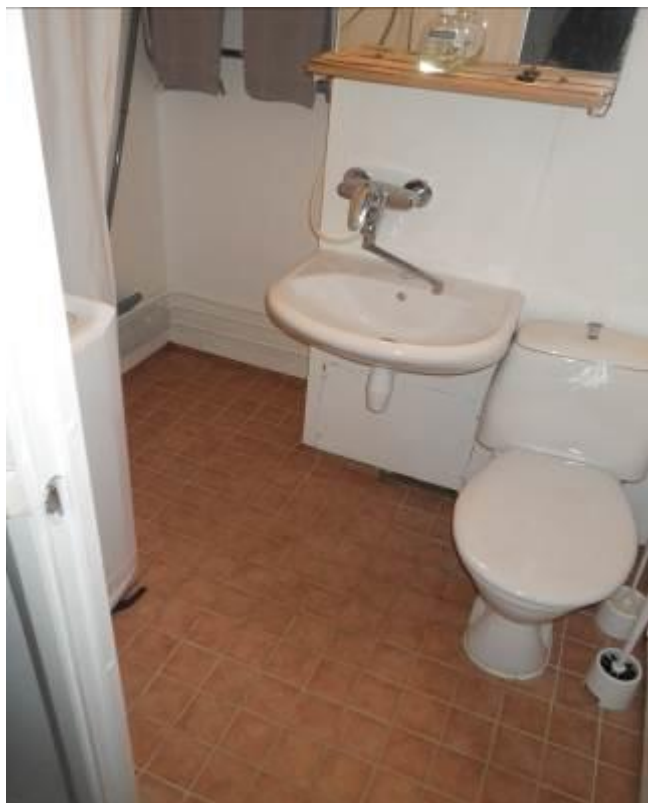
- Lattia on laatoitettu.
- Seinät ovat alkuperäiset: muovipinnoitettu peltikasetti
- Ei havaittu kopoja laattoja.
- Lattiakaivo on alkuperäinen seinäkaivo.
- Tilassa on alakatto.
- Suihkulle ja pesualtaalle on yhteinen sekoittaja, uusittu Oras.
- Käyttövesipatteri on alkuperäinen
- WC-istuin on alkuperäinen IDO Arabia
- Ovirako on noin 10 mm, ok.

- Suosittelemme Vahanan Oy:n tarkastuksen perusteella, että D45 kylpyhuone tarkastetaan uudelleen v. 2021.

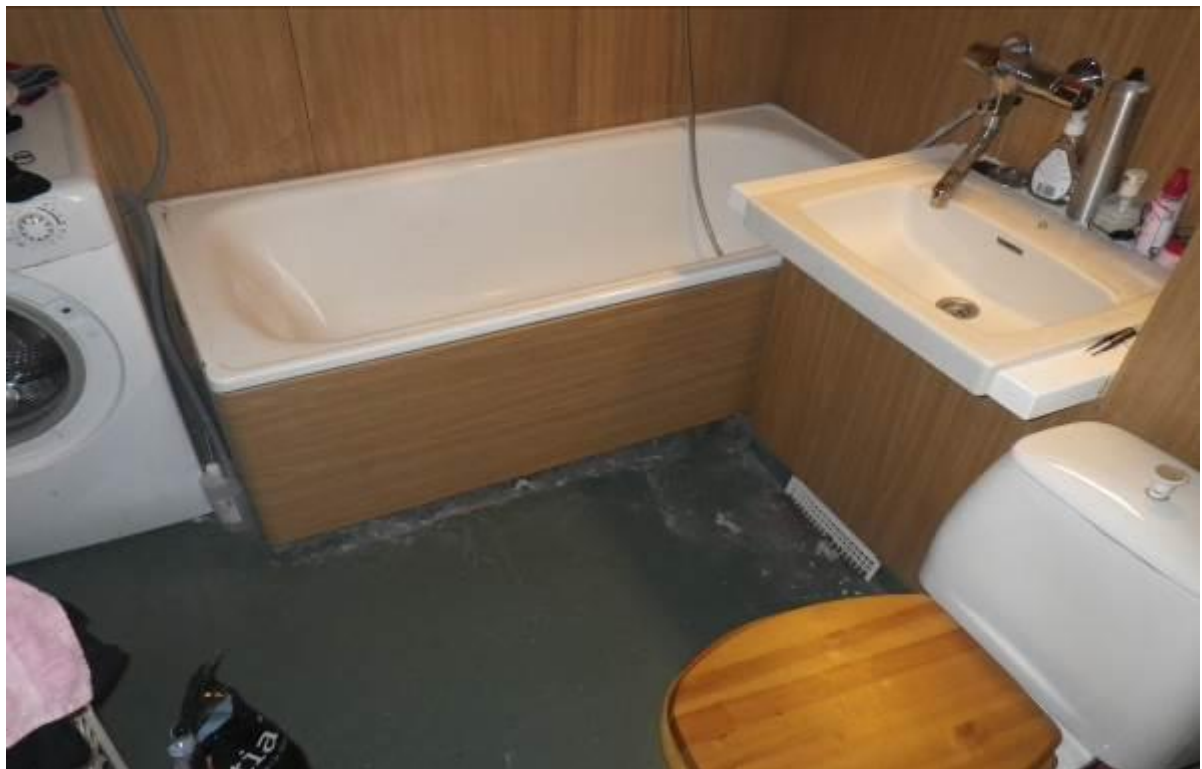
- Lattiassa on alkuperäinen muovimatto.
- Seinät ovat alkuperäiset: muovipinnoitettu peltikasetti.
- Lattiakaivo on alkuperäinen seinäkaivo.
- *Lattian muovimatto on irronnut alustastaan kaivon edessä.*
- Tilassa on alakatto.
- Suihkulle ja pesualtaalle on yhteinen sekoittaja, uusittu Oras.
- Pyykinpesukonehana on uusittu Oras.
- Käyttövesipatteri on alkuperäinen
- WC-istuin on alkuperäinen IDO Arabia
- Ovirako on noin 10 mm, ok.

- Suosittelemme Vahanen Oy:n tarkastuksen perusteella, että D46 kylpyhuone peruskorjataan v. 2017, koska lattian alkuperäinen muovimatto on irronnut alustastaan.

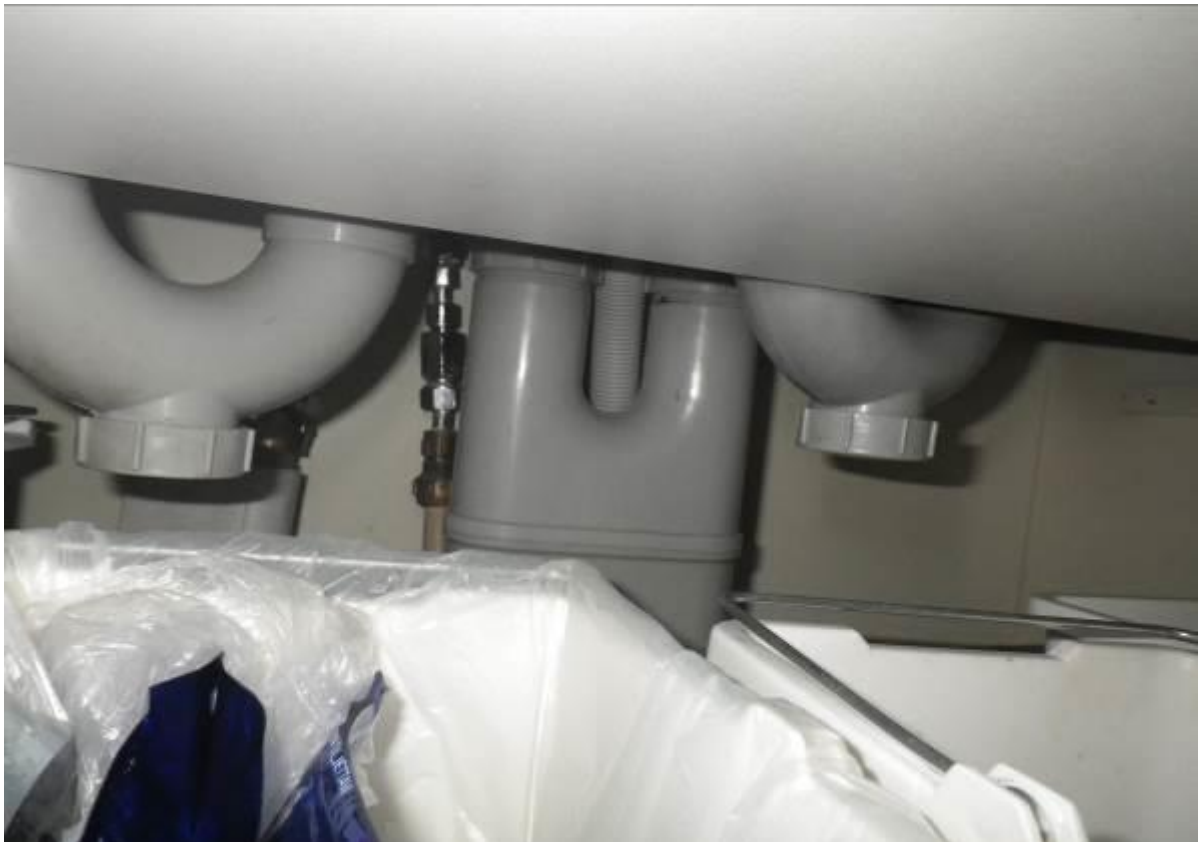
D47 keittiön hajulukko

- Keittiösekoittaja on uusittu Oras
- Keittiöaltaiden hajulukko on alkuperäinen.
- Keittiössä on astianpesukone, jossa ei ole vuotokaukaloa

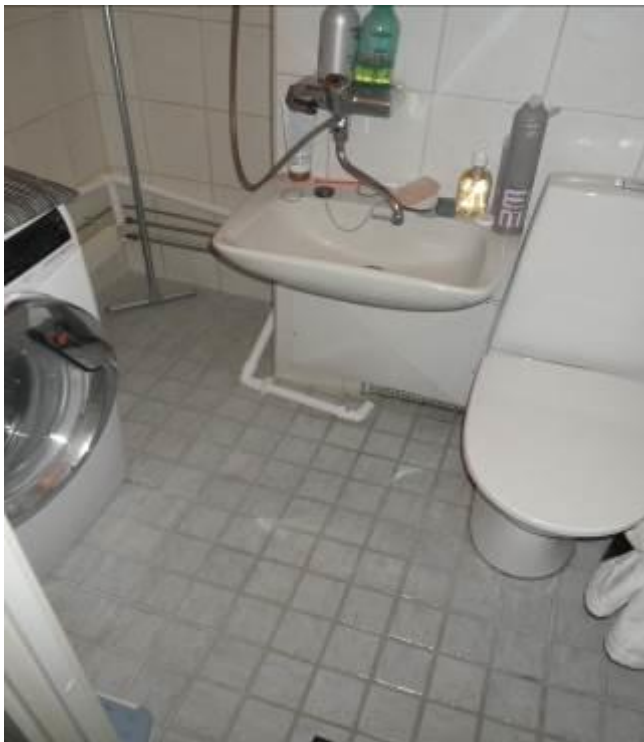
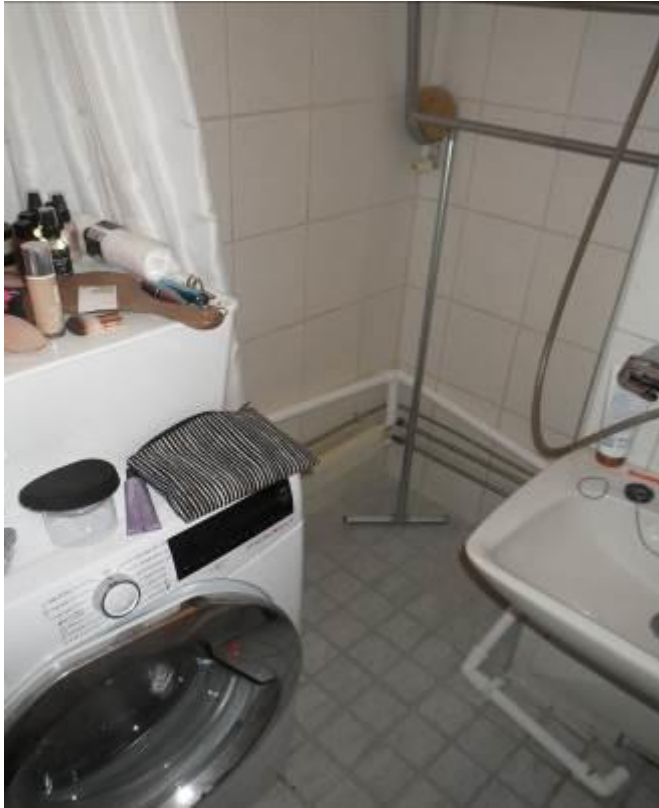
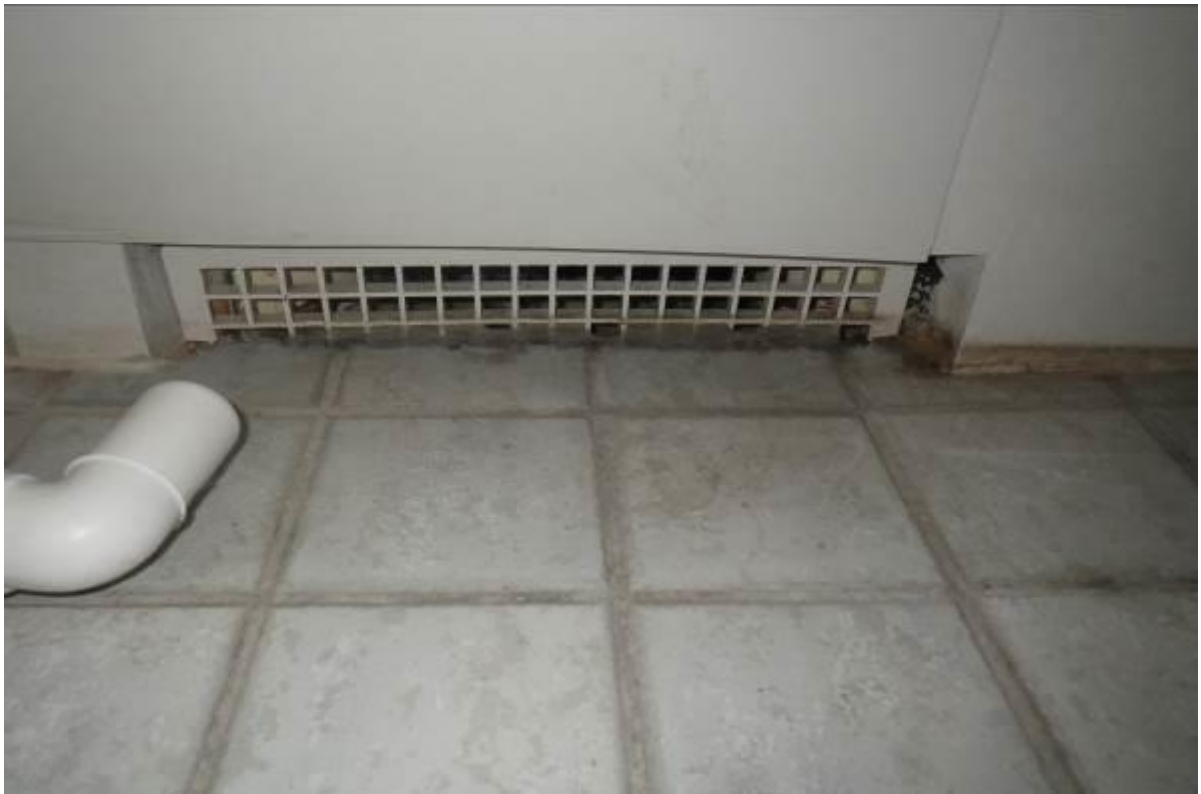
- Lattia on laatoitettu.
- Seinät on laatoitettu.
- Ei havaittu kopoja laattoja.
- Lattiakaivo on alkuperäinen seinäkaivo.
- Tilassa on alakatto.
- Suihkulle ja pesualtaalle on yhteinen sekoittaja, uusittu Oras.
- Pyykinpesukonehana on uusittu Oras.
- Pyykinpesukoneen pistorasia on alkuperäinen, ilman vikavirtasuojaa.
- Käyttövesipatteri on alkuperäinen, 2 kpl.
- WC-istuin on uusittu 2-toiminen IDO Seven D.
- Ovirako on noin 5 mm

- Suosittelemme Vahanen Oy:n tarkastuksen perusteella, että D48 kylpyhuone tarkastetaan uudelleen v. 2021.

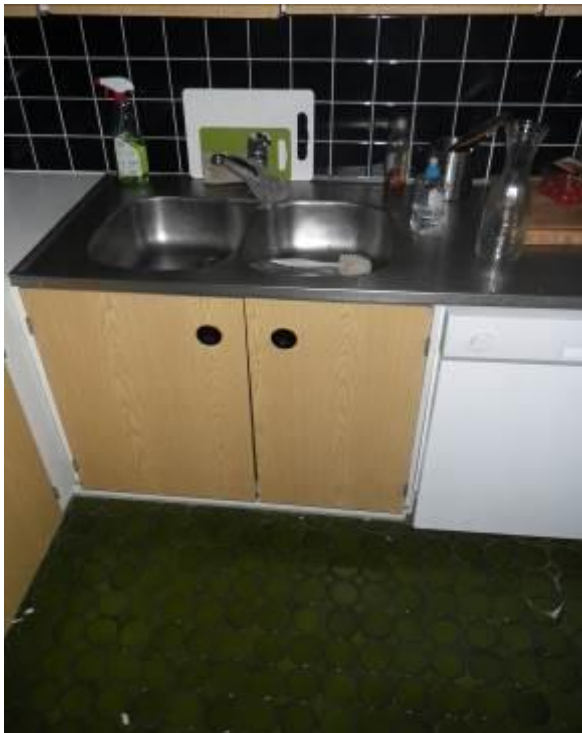
D49 keittiö

- Keittiösekoittaja on uusittu Oras Safira.
- Keittiöaltaiden hajulukko on uusittu.
- Keittiössä on astianpesukone, jossa on vuotokaukalo.
- Lattiassa on muovimatto.

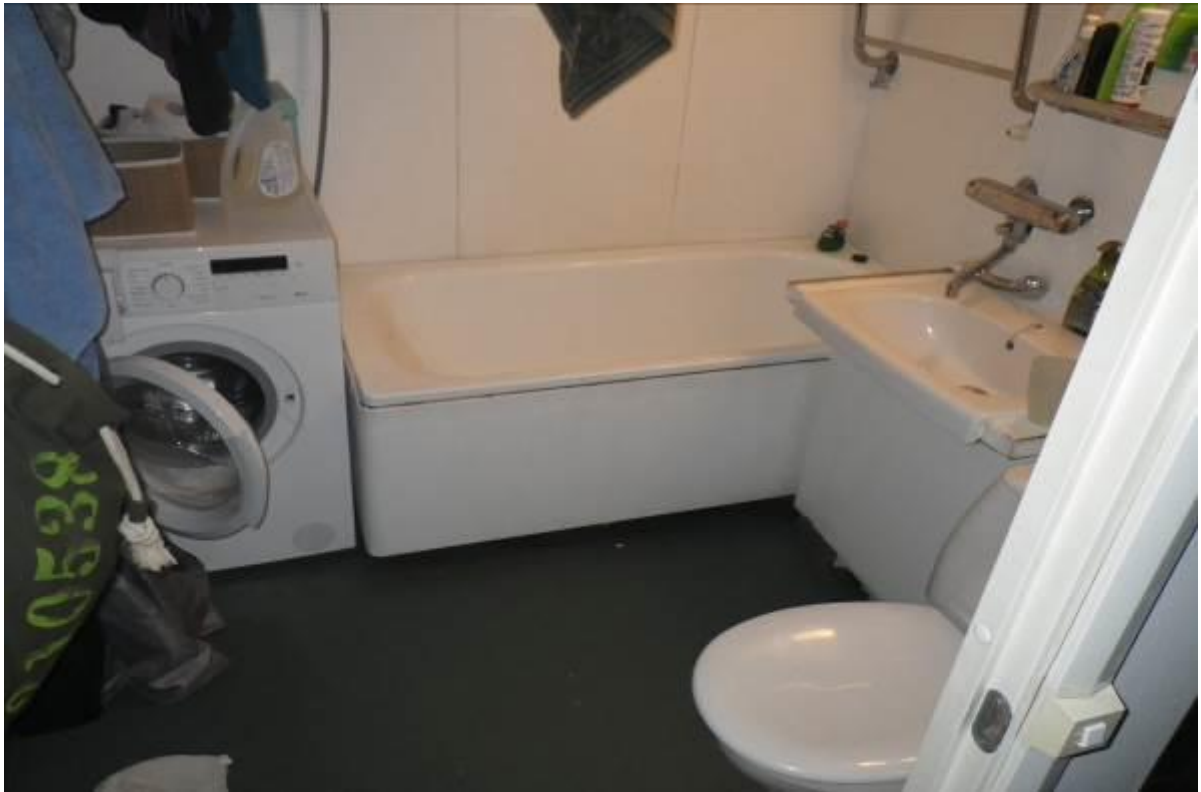
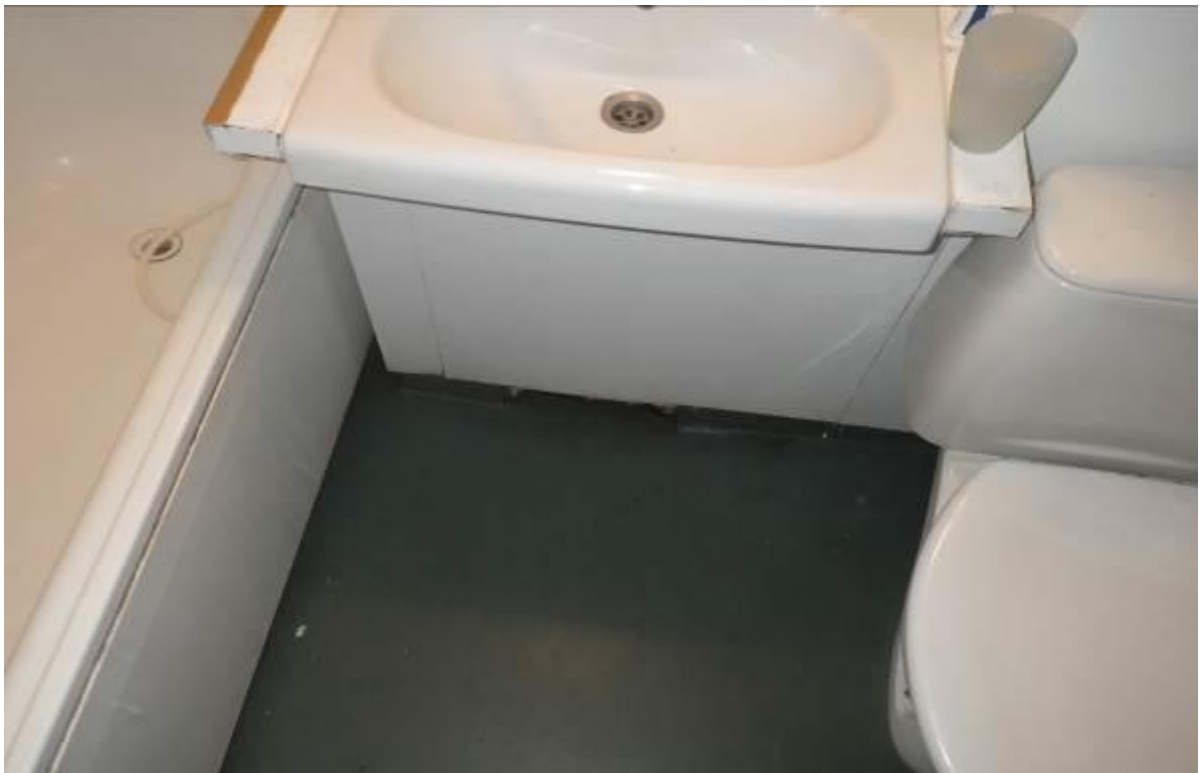
- Lattiassa on alkuperäinen muovimatto.
- Seinät ovat alkuperäiset: muovipinnoitettu peltikasetti.
- *Lattian muovimatto on irronnut alustastaan kaivon edessä.*
- Lattiakaivo on alkuperäinen seinäkaivo.
- Tilassa ei ole alakattoa.
- Suihkulle ja pesualtaalle on yhteinen sekoittaja, uusittu Oras Nova.
- Pyykinpesukonehana on uusittu Oras.
- Käyttövesipatteri on alkuperäinen
- WC-istuin on alkuperäinen IDO Arabia
- Oven tulvakynnys on riittävä, noin 15 mm.
- Ovirako on noin 10 mm, ok.

- Suosittelemme Vahanen Oy:n tarkastuksen perusteella, että D49 kylpyhuone peruskorjataan v. 2017, koska lattian alkuperäinen muovimatto on irronnut alustastaan.

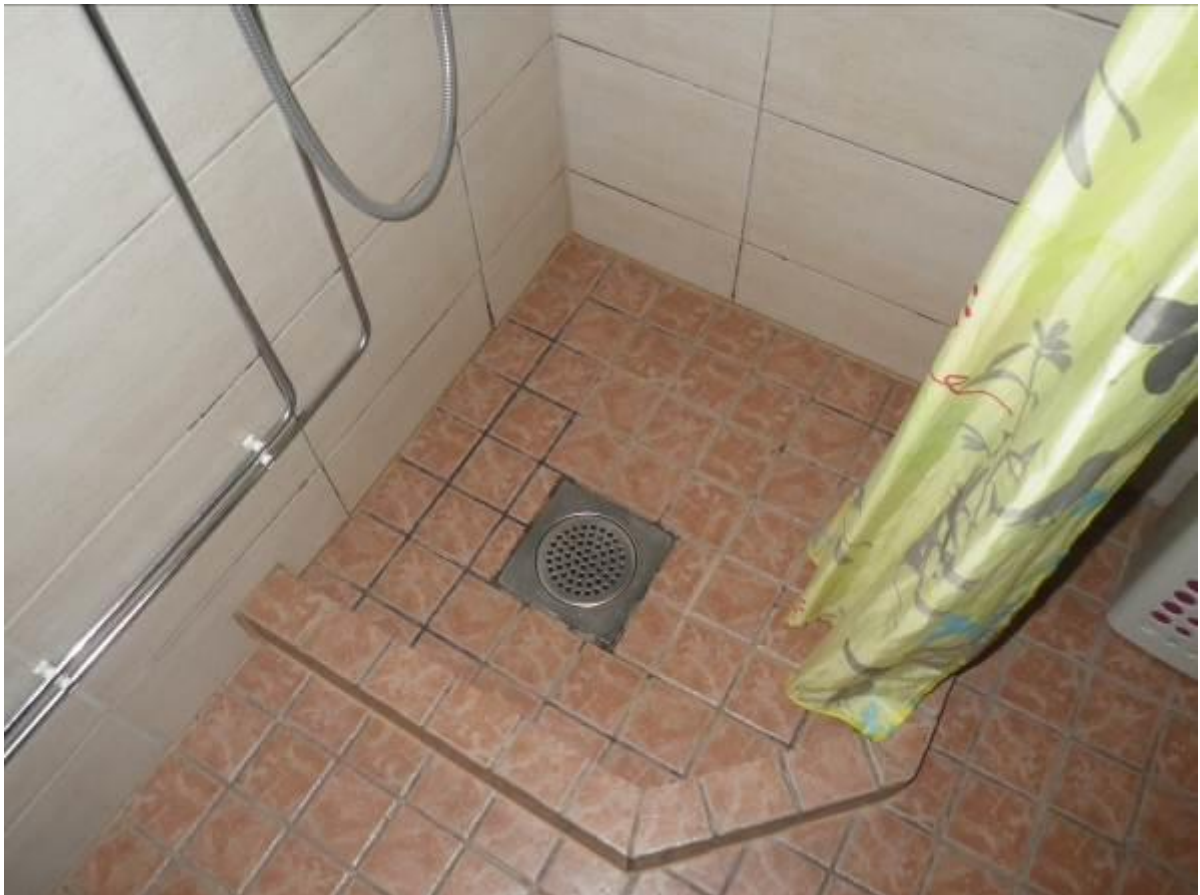
- Lattia on laatoitettu.
- Seinät on laatoitettu.
- Lattiassa on useita kopoja laattoja suihkunurkassa.
- Lattiassa on muurattu/valettu suihkukoroke.
- Lattiakaivo on uusittu Vieser-muovikaivo. Lisäksi kuivakaivo.
- Tilassa on alakatto.
- WC-istuin on uusittu.
- Ovirako on noin 5 mm.

- Suosittelemme Vahanan Oy:n tarkastuksen perusteella, että E50 kylpyhuone tarkastetaan uudelleen v. 2021.

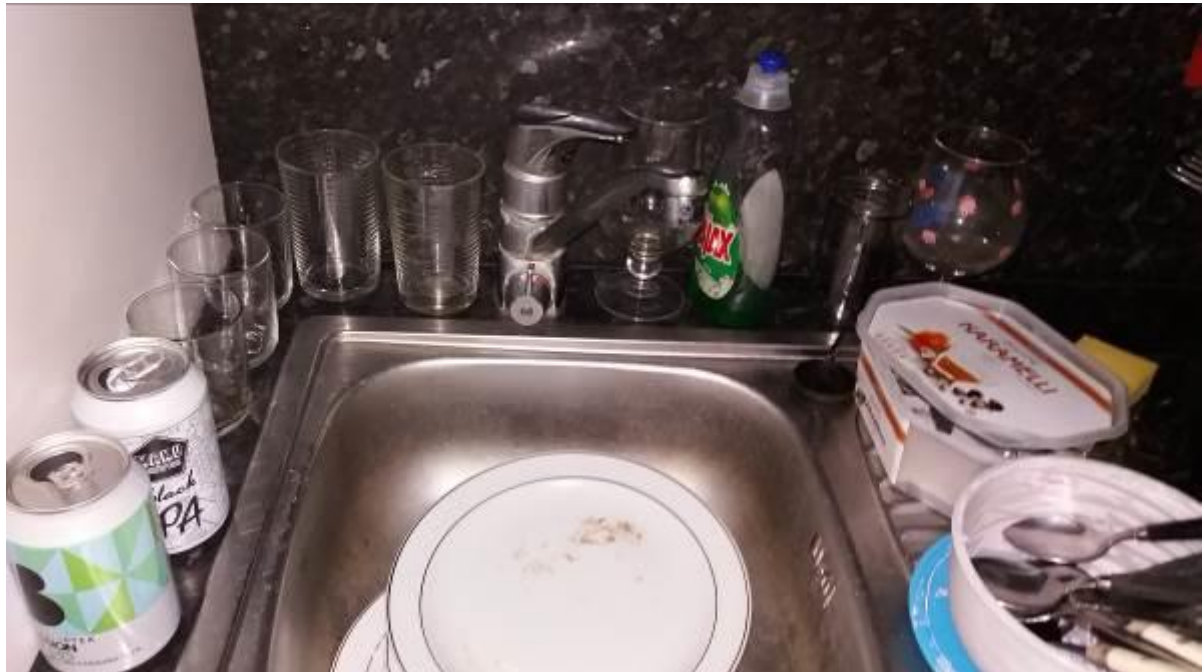
E51 keittiö

- Keittiösekoittaja on uusittu Oras
- Keittiöaltaiden hajulukko on uusittu.
- Keittiössä on astianpesukone, jossa ei ole vuotokaukaloa

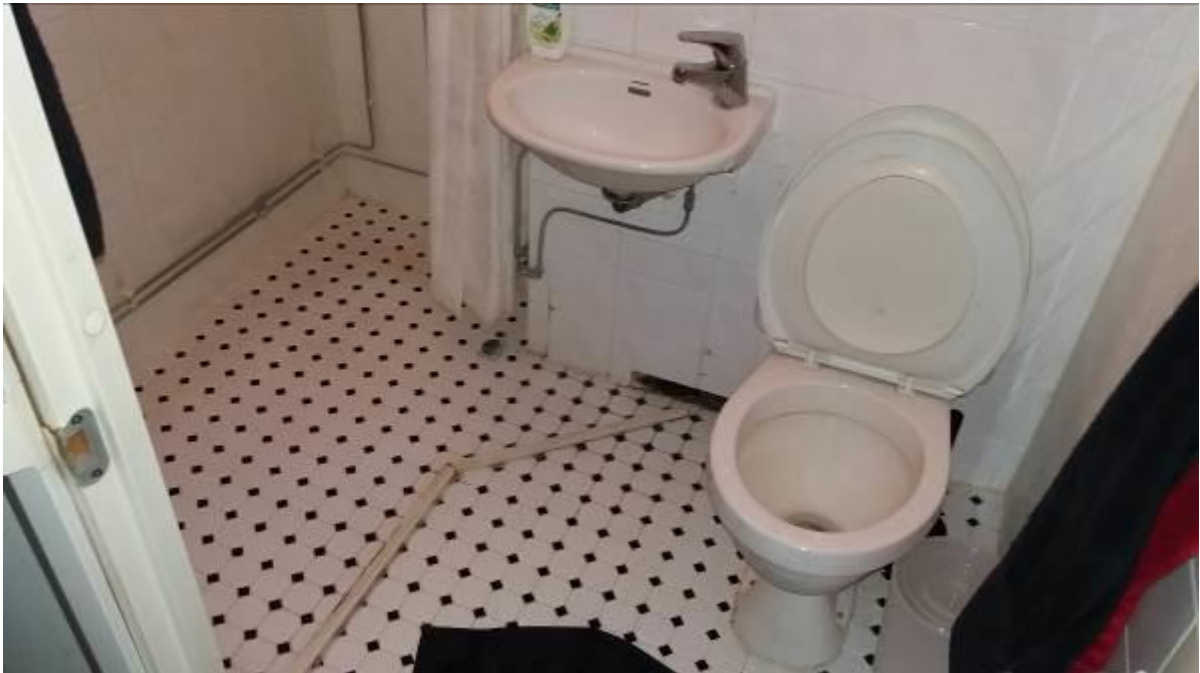
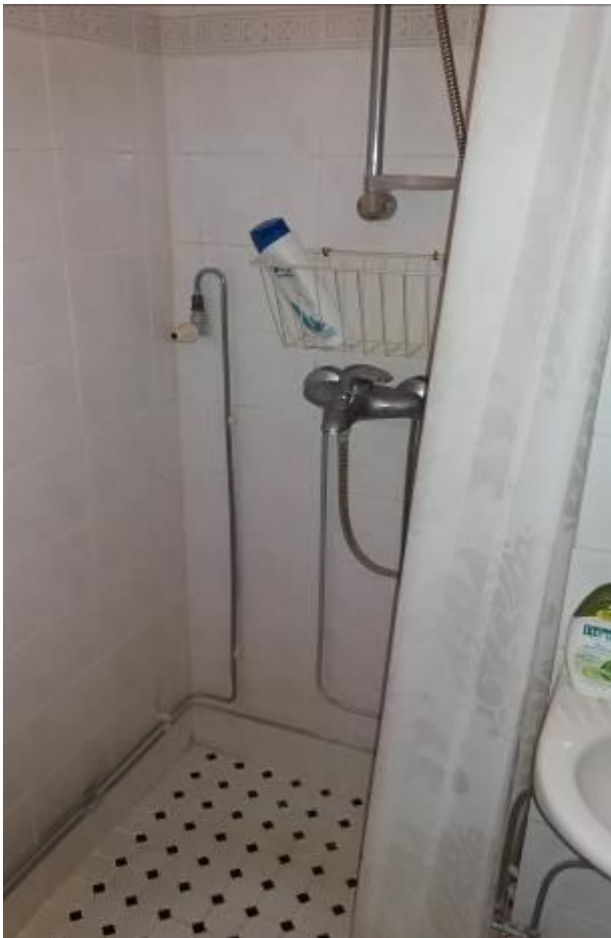
- Lattia on laatoitettu.
- Seinät on laatoitettu.
- Lattiassa on kopoja laattoja.
- Lattiakaivo on alkuperäinen seinäkaivo.
- Tilassa ei ole alakattoa.
- Pesuallassekoittaja on uusittu Oras
- Suihkusekoittaja on uusittu Oras.
- Käyttövesipatteri on uusittu.
- WC-istuin on alkuperäinen IDO Arabia
- Ovirako on noin 5 mm.

- Suosittelemme Vahanan Oy:n tarkastuksen perusteella, että E51 kylpyhuone tarkastetaan uudelleen v. 2021.

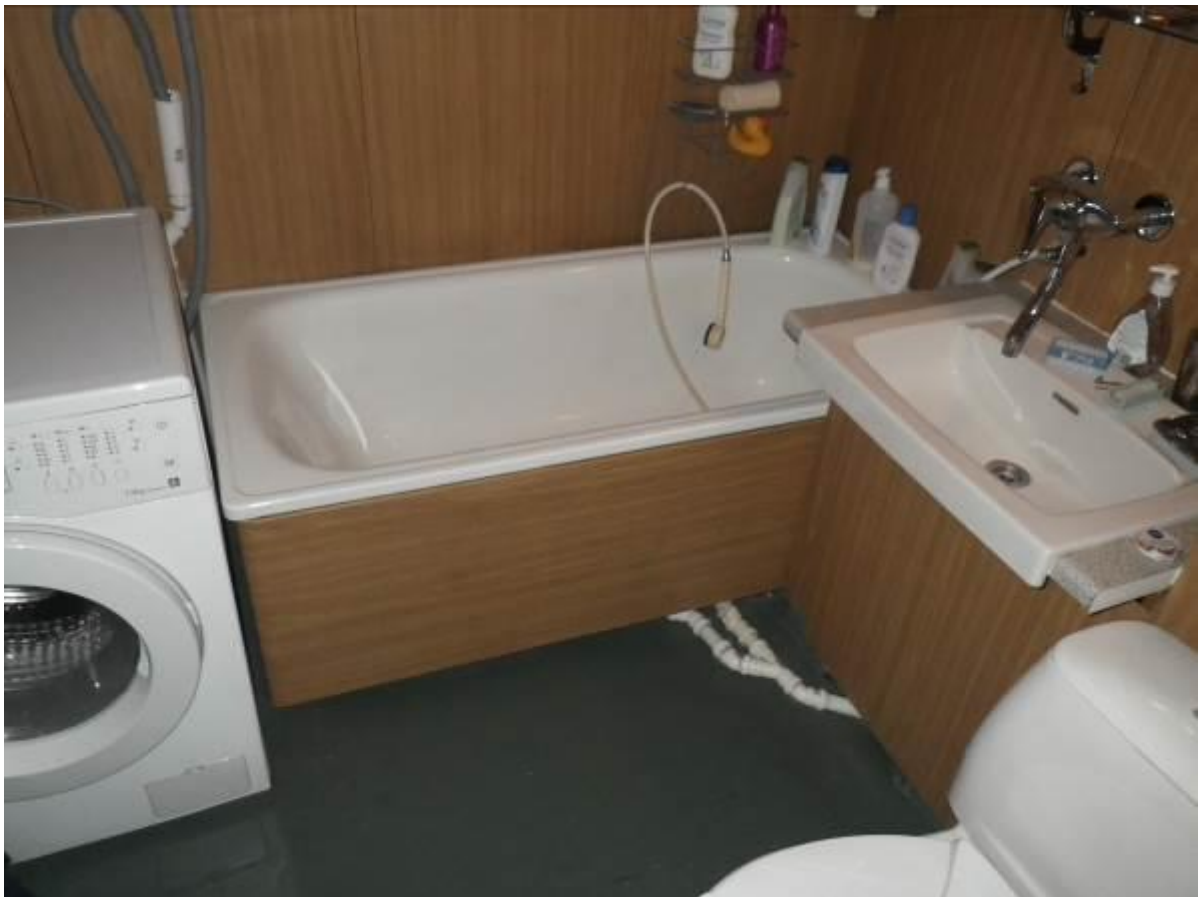
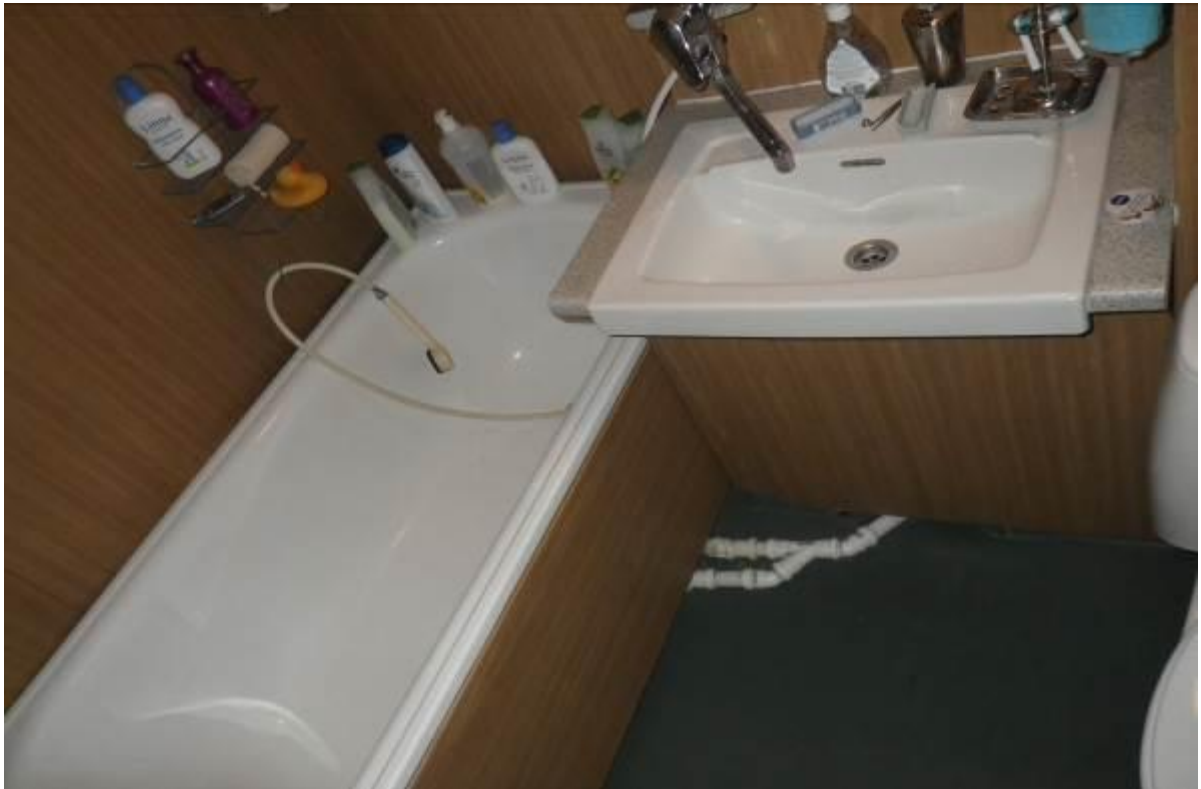
- Lattiassa on alkuperäinen muovimatto.
- Seinät ovat alkuperäiset: muovipinnoitettu peltikasetti.
- *Muovimatossa on reikiä kaivon edessä.*
- Lattiakaivo on alkuperäinen seinäkaivo.
- Tilassa on alakatto.
- Suihkulle ja pesualtaalle on yhteinen sekoittaja, uusittu Oras.
- Käyttövesipatteri on alkuperäinen
- WC-istuin on alkuperäinen IDO Arabia

- Suosittelemme Vahanan Oy:n tarkastuksen perusteella, että E52 kylpyhuone peruskorjataan v. 2017, koska alkuperäisessä muovimatossa on reikiä.

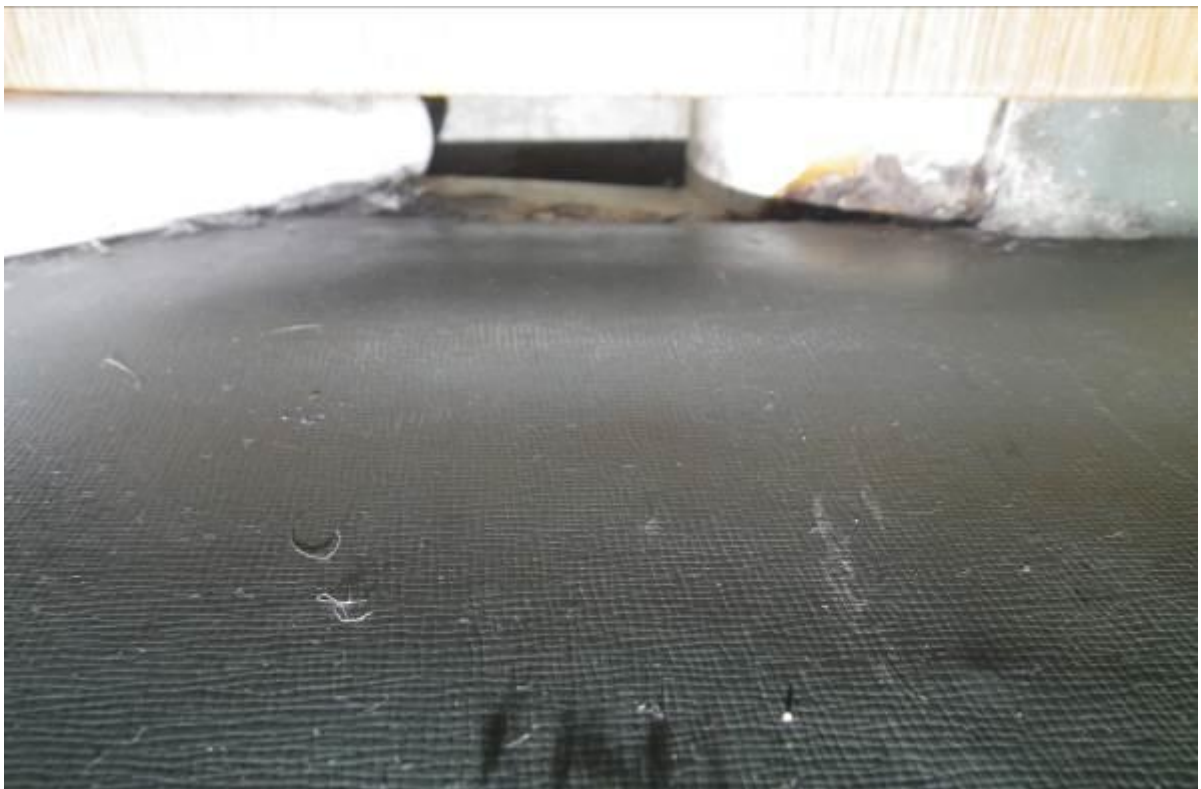
E52 kylpyhuone, matossa on reikiä
