TARKASTUSRAPORTTI

AS. OY ILMALAX

Pesutilojen sekä vesikalusteiden kuntotarkastus

DE-talo

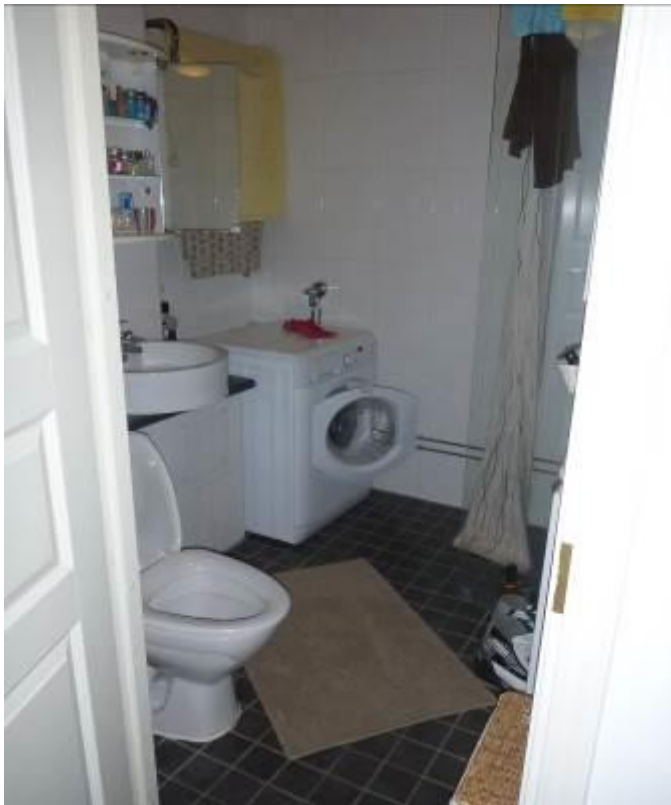
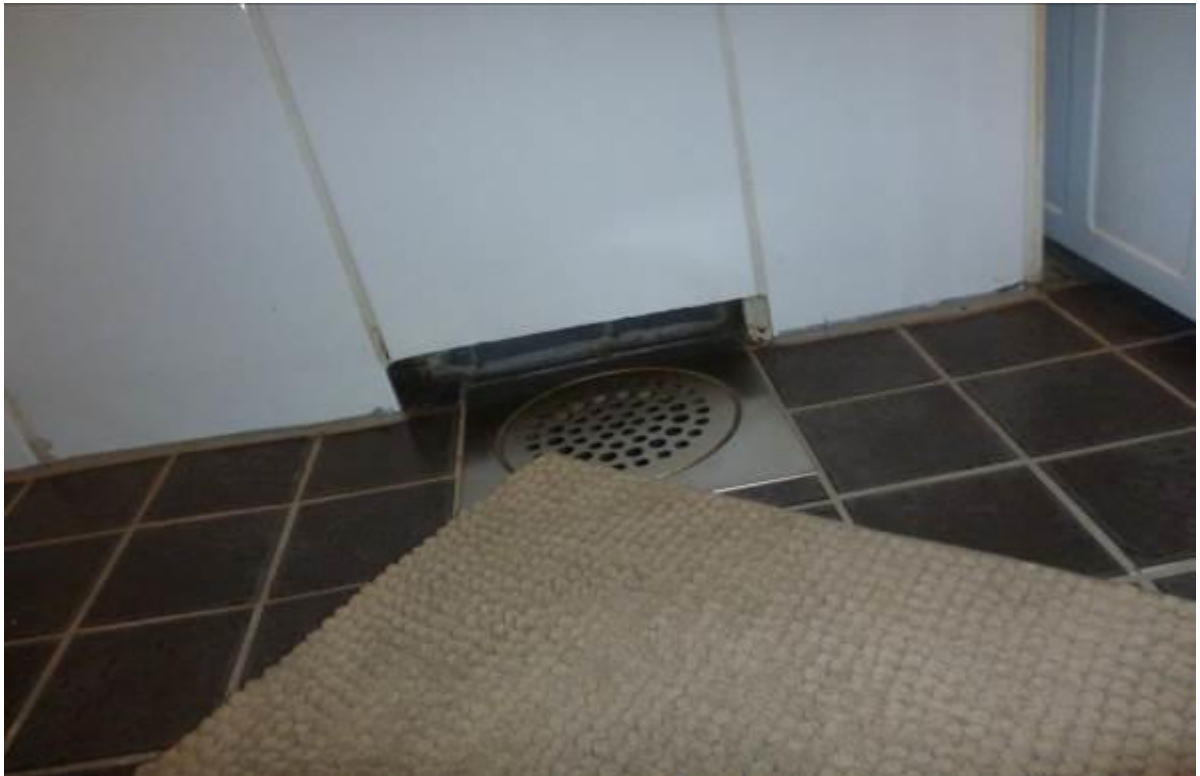
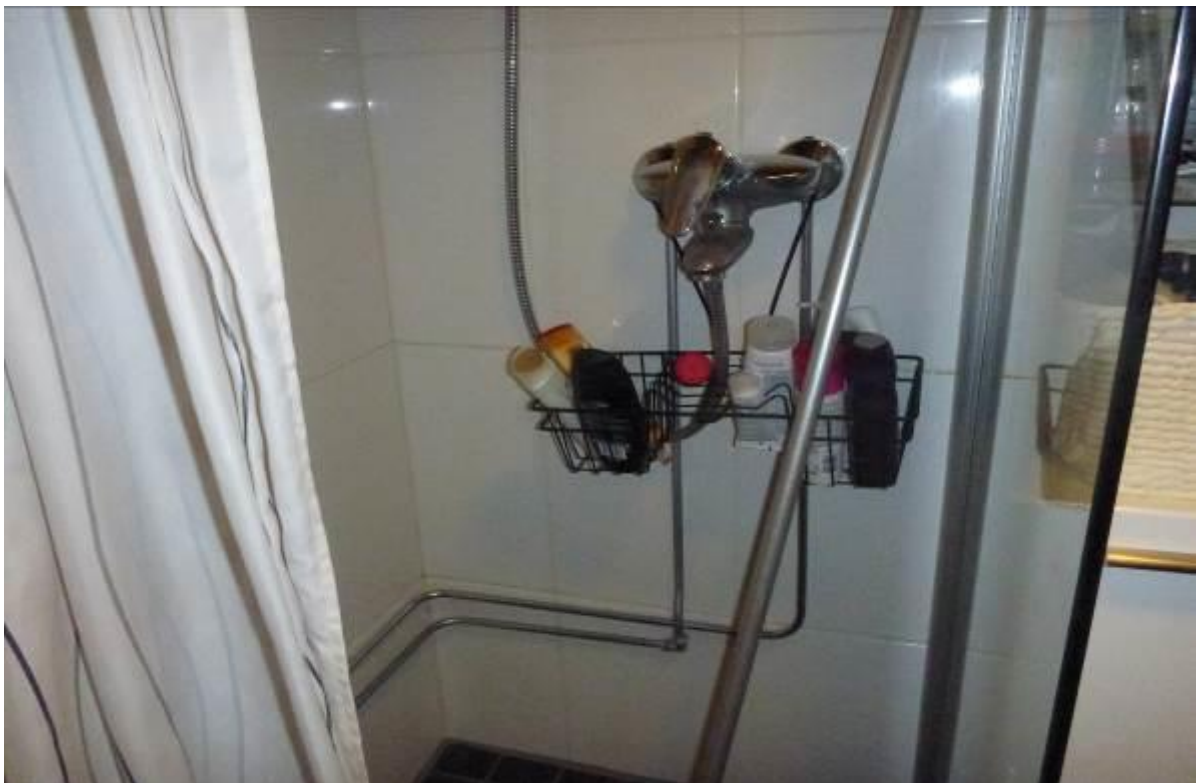
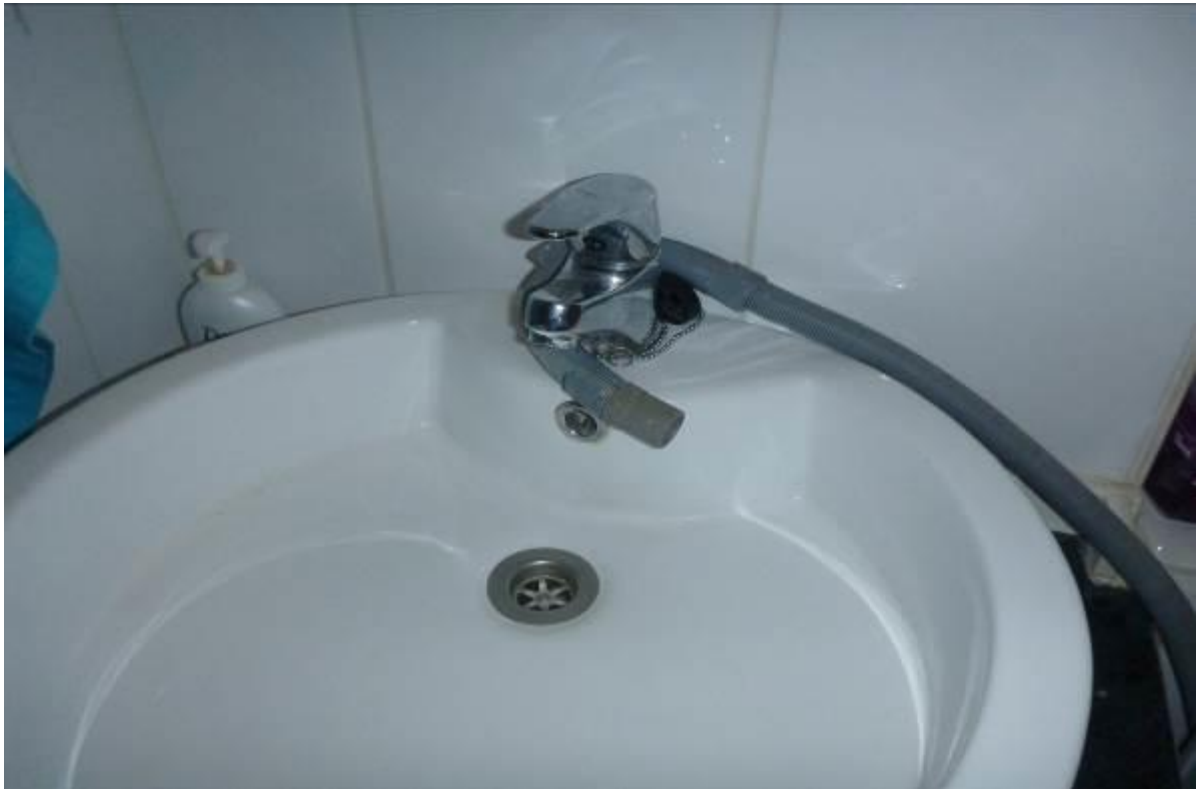
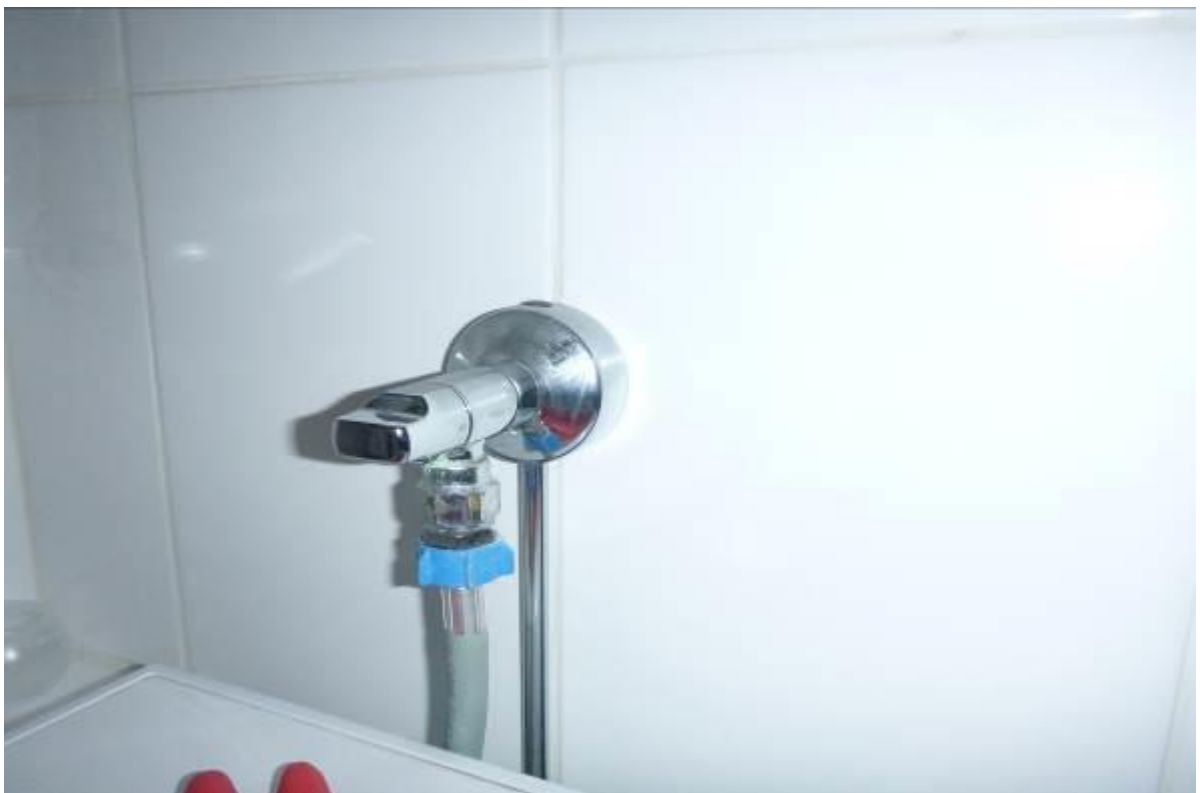
- Lattia on laatoitettu.
- Seinät on laatoitettu.
- Ei havaittu kopoja laattoja.
- Lattiakaivo on uusittu Vieser-muovikaivo.
- Tilassa on alakatto.
- Pesuallassekoittaja on uusittu Oras
- Suihkusekoittaja on uusittu Oras.
- Pyykinpesukonehana on uusittu Oras.
- Käyttövesipatteri on uusittu.
- WC-istuin on uusittu.
- Ovirako on noin 10 mm, ok.

- Suosittelemme Vahanen Oy:n tarkastuksen perusteella, että E53 kylpyhuone tarkastetaan uudelleen v. 2021.

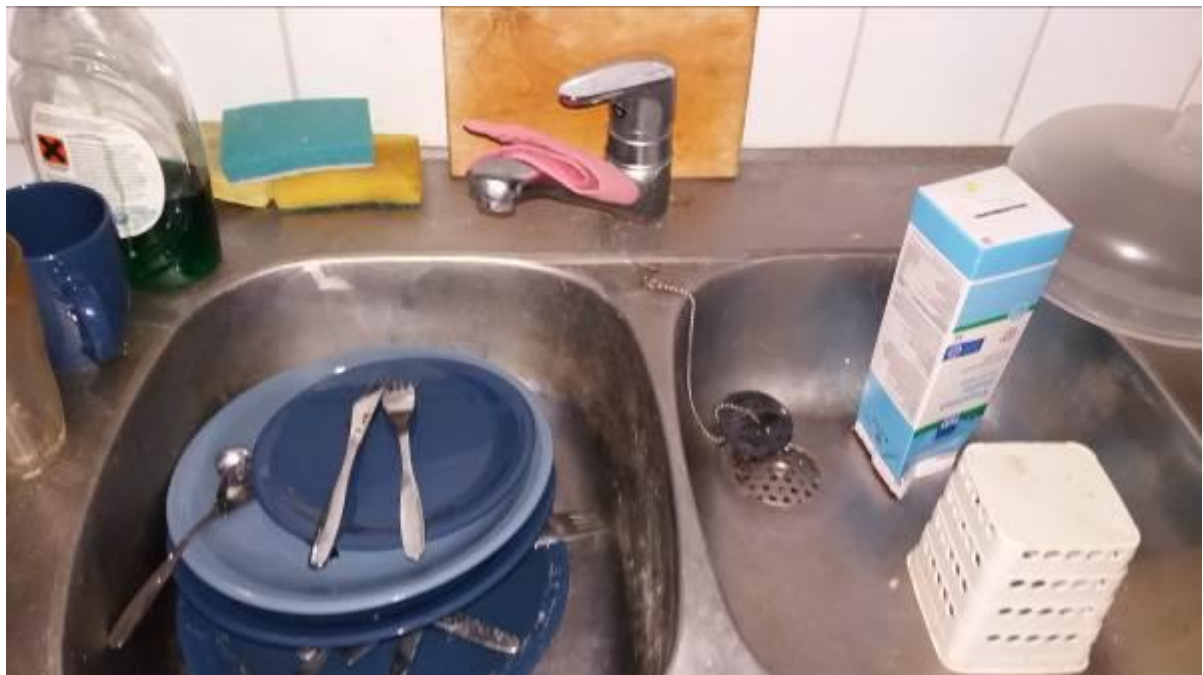
E54 keittiö

- Keittiösekoittaja on uusittu Oras
- Keittiöaltaiden hajulukko on alkuperäinen.
- Keittiössä ei ole astianpesukonetta.

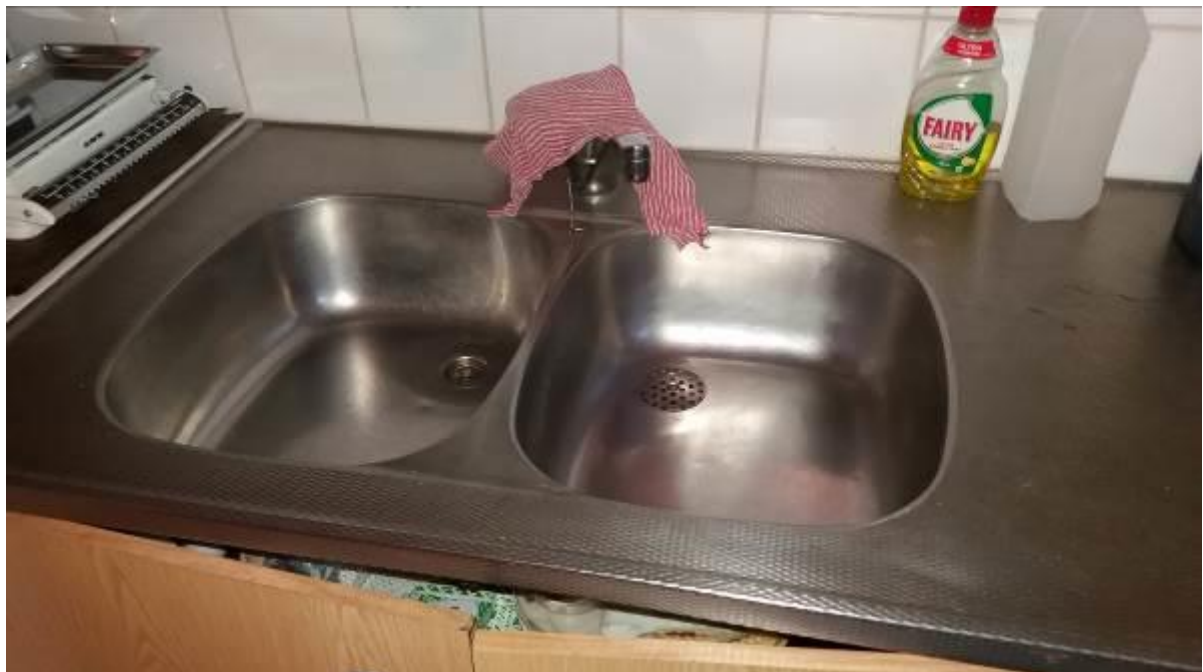
E55 keittiö

- Keittiösekoittaja on uusittu Oras
- Keittiöaltaiden hajulukko on alkuperäinen

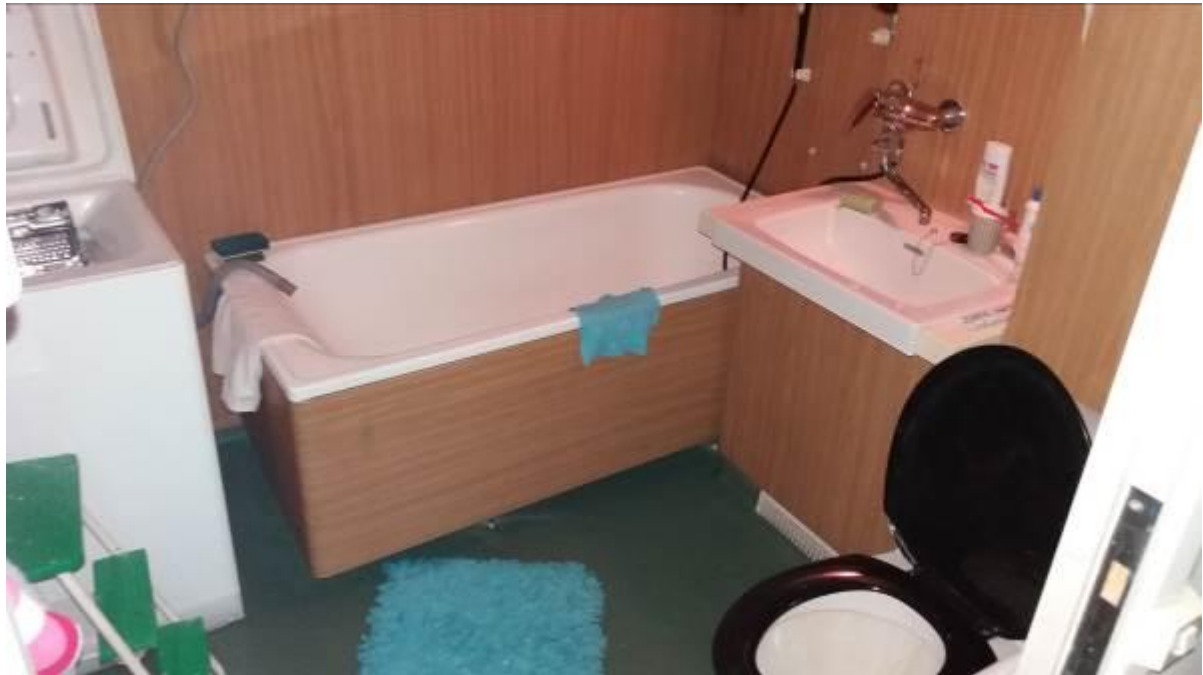
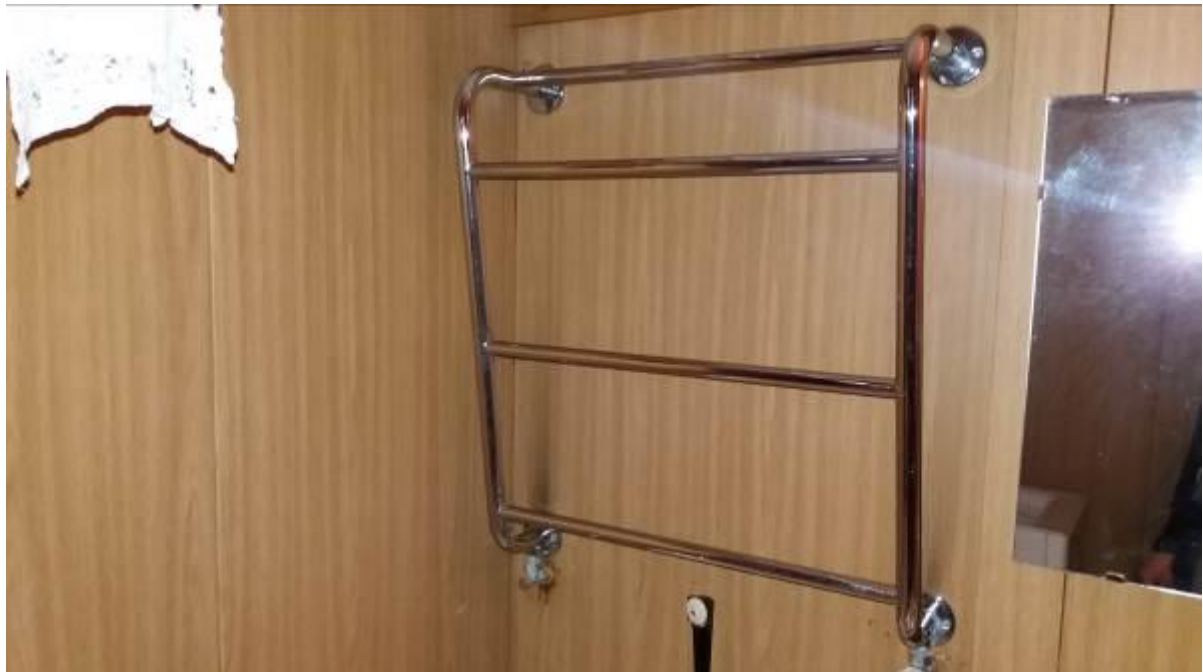
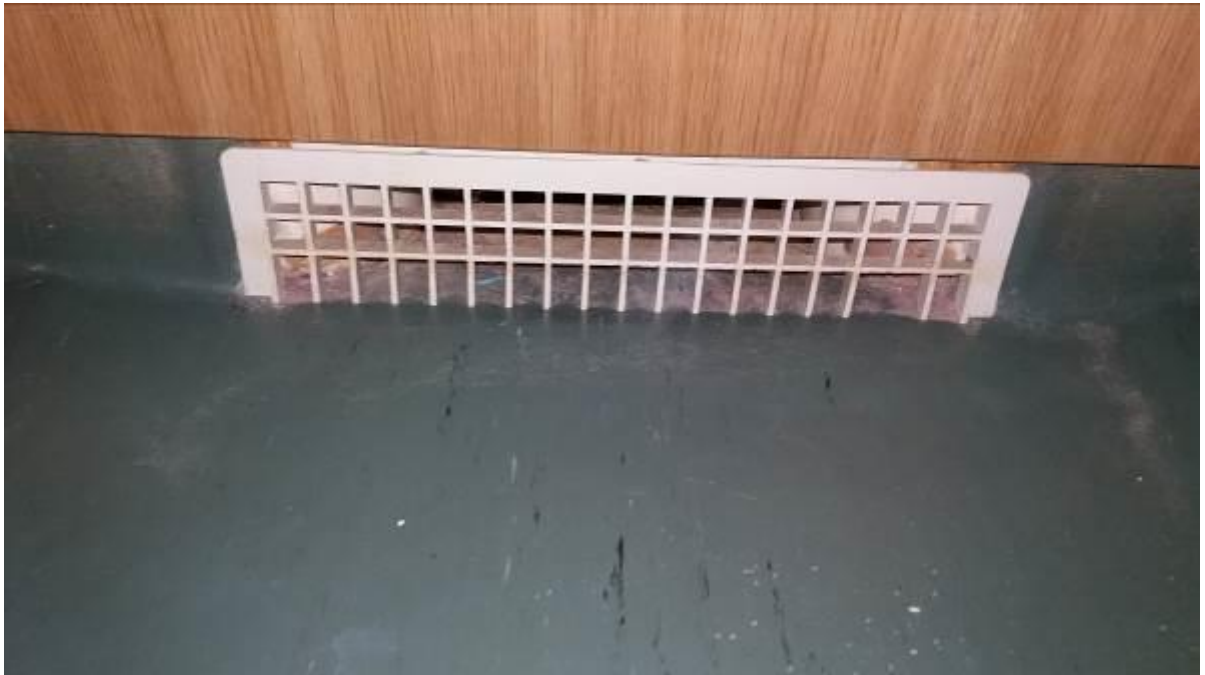
- Lattiassa on alkuperäinen muovimatto.
- Seinät ovat alkuperäiset: muovipinnoitettu peltikasetti.
- *Lattian muovimatto on irronnut alustastaan.*
- Lattiakaivo on alkuperäinen seinäkaivo.
- Tilassa ei ole alakattoa.
- Suihkulle ja pesualtaalle on yhteinen sekoittaja, uusittu Oras.
- Käyttövesipatteri on alkuperäinen
- WC-istuin on alkuperäinen IDO Arabia
- Ovirako on noin 10 mm, ok.

- Suosittelemme Vahanen Oy:n tarkastuksen perusteella, että E55 kylpyhuone peruskorjataan v. 2017, koska alkuperäinen muovimatto on irronnut alustastaan.

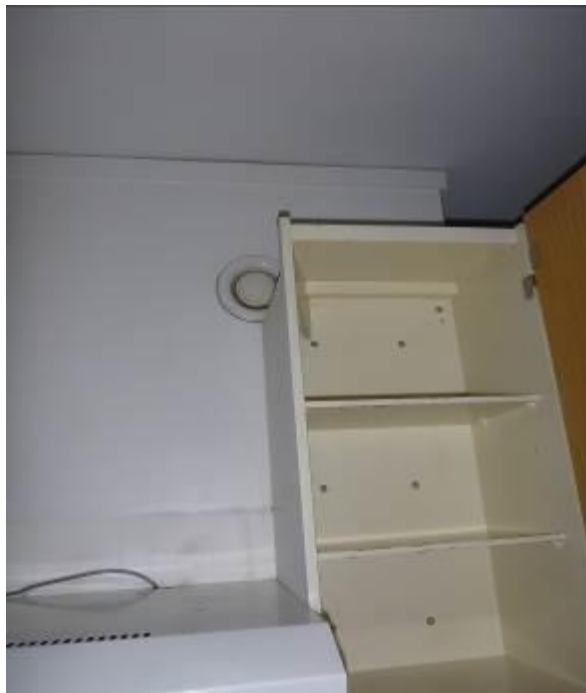
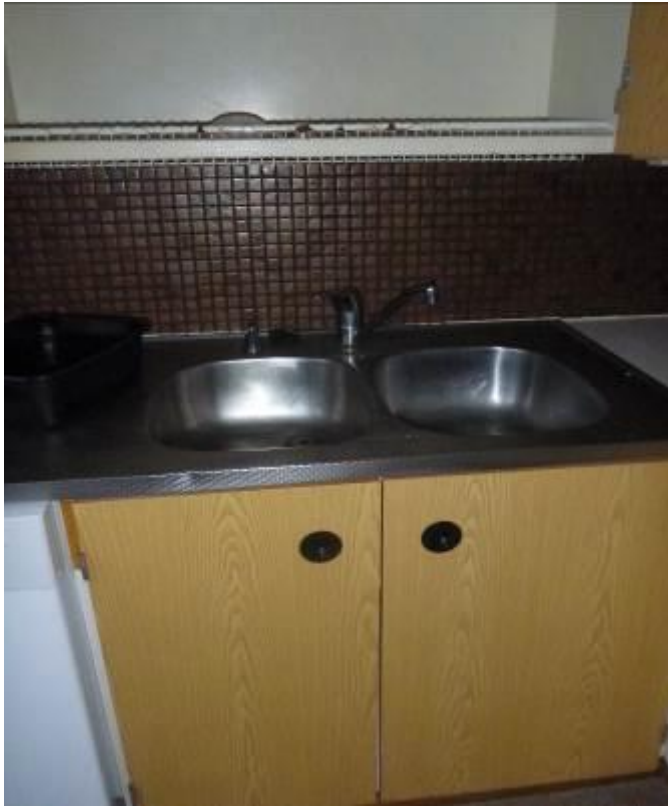
E56 keittiö

- Keittiösekoittaja on uusittu Oras
- Keittiöaltaiden hajulukko on alkuperäinen.
- Keittiössä ei ole astianpesukonetta.
- Keittiön poistoilmaventtiili on näkyvillä seinässä.
- Lattiassa on muovimatto.

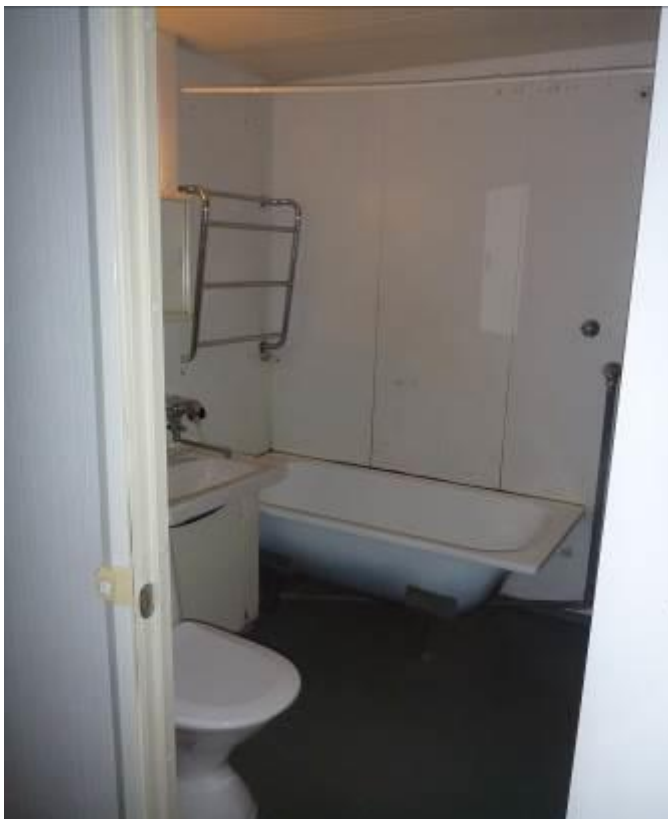
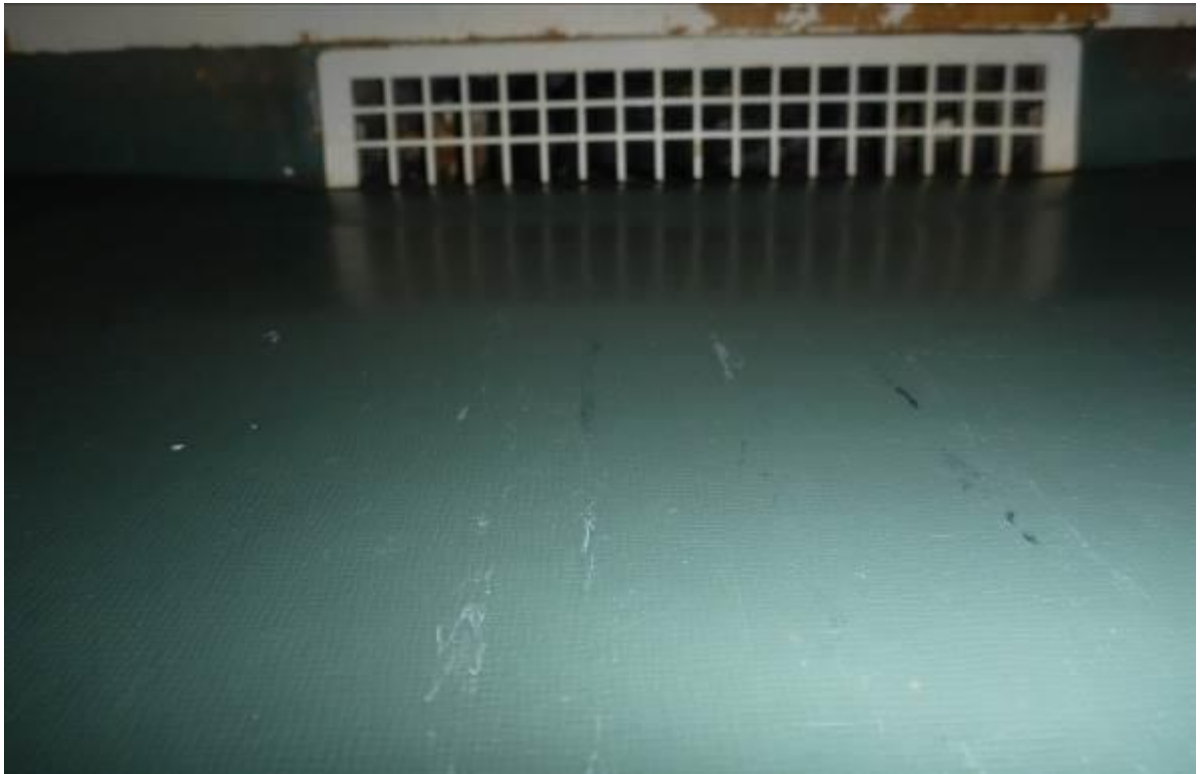
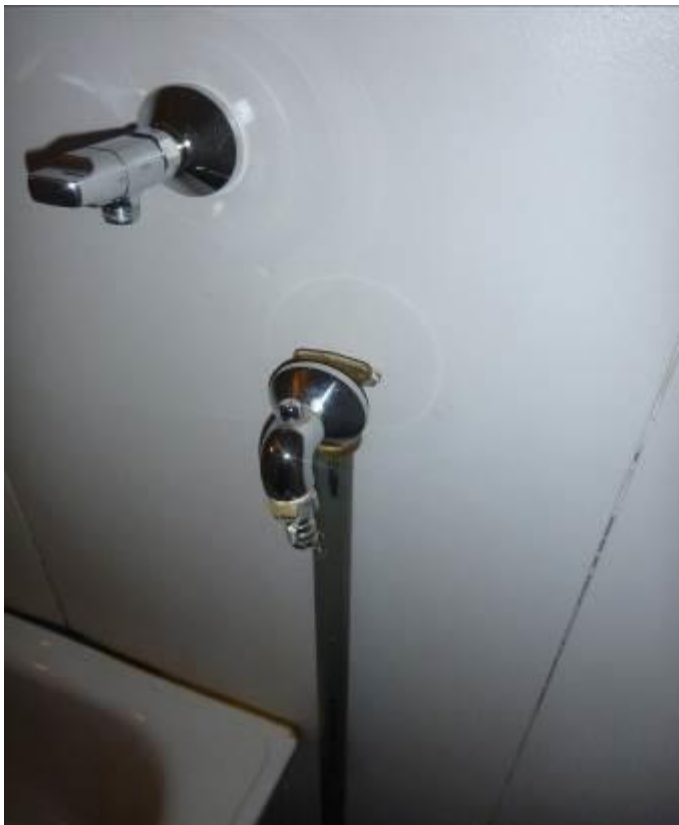
- Lattiassa on alkuperäinen muovimatto.
- Seinät ovat alkuperäiset: muovipinnoitettu peltikasetti.
- *Lattian muovimatto on irronnut alustastaan.*
- Lattiakaivo on alkuperäinen seinäkaivo.
- Tilassa ei ole alakattoa.
- Suihkulle ja pesualtaalle on yhteinen sekoittaja, vanha Oras Safira.
- Pyykinpesukonehana on uusittu Oras.
- Käyttövesipatteri on alkuperäinen, 2 kpl
- WC-istuin on uusittu 2-toiminen IDO Trevi E.
- Ovirako on noin 5 mm.

- Suosittelemme Vahanen Oy:n tarkastuksen perusteella, että E56 kylpyhuone peruskorjataan v. 2017, koska alkuperäinen muovimatto on irronnut alustastaan.

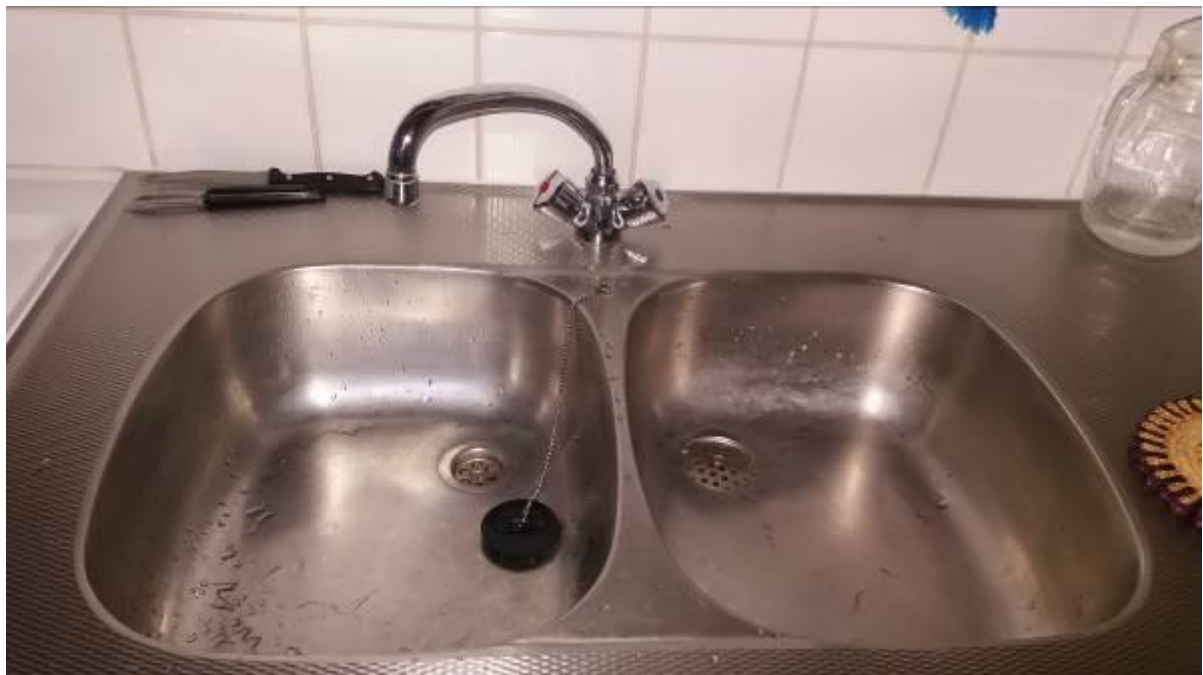
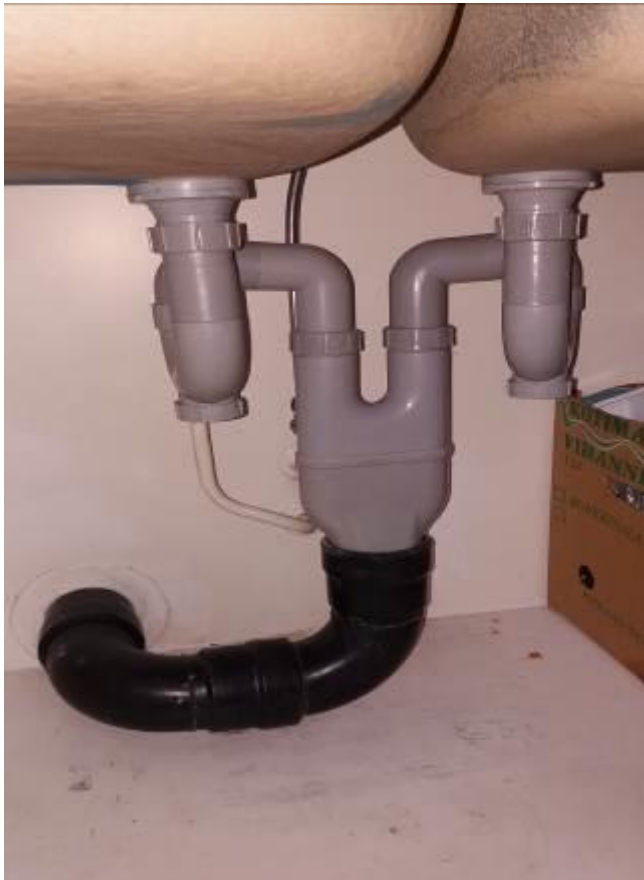
E57 keittiö

- Keittiösekoittaja on alkuperäinen 2-otehana.
- Keittiöaltaiden hajulukko on alkuperäinen.
- Keittiössä ei ole astianpesukonetta.

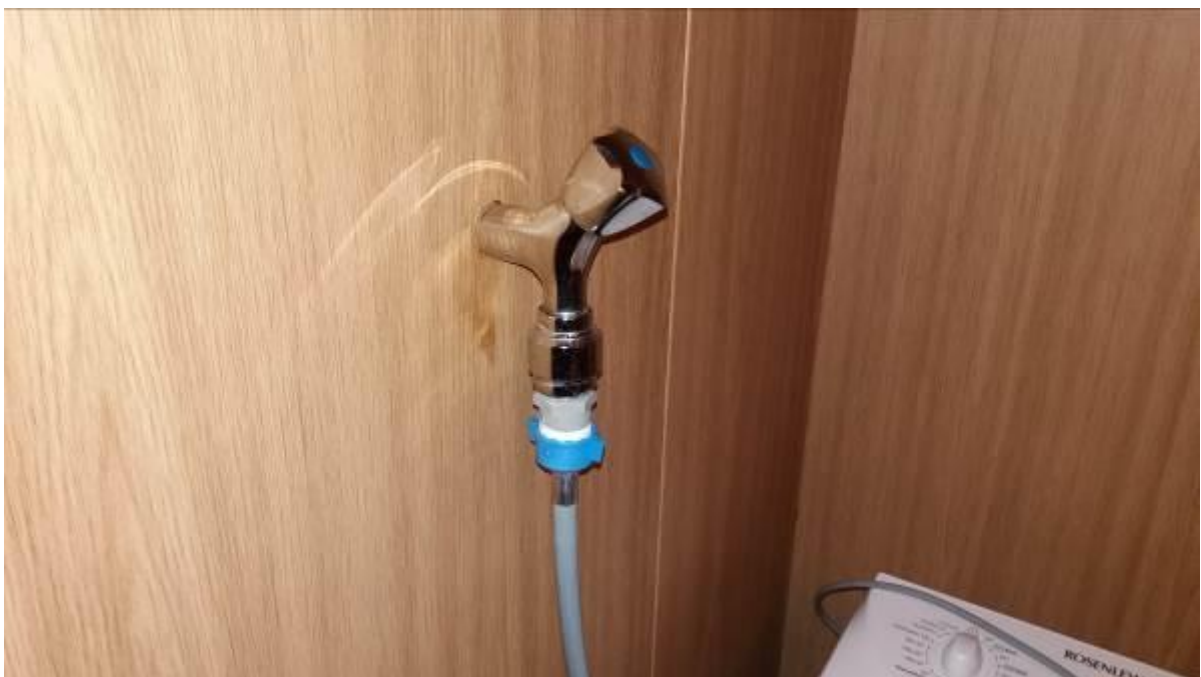
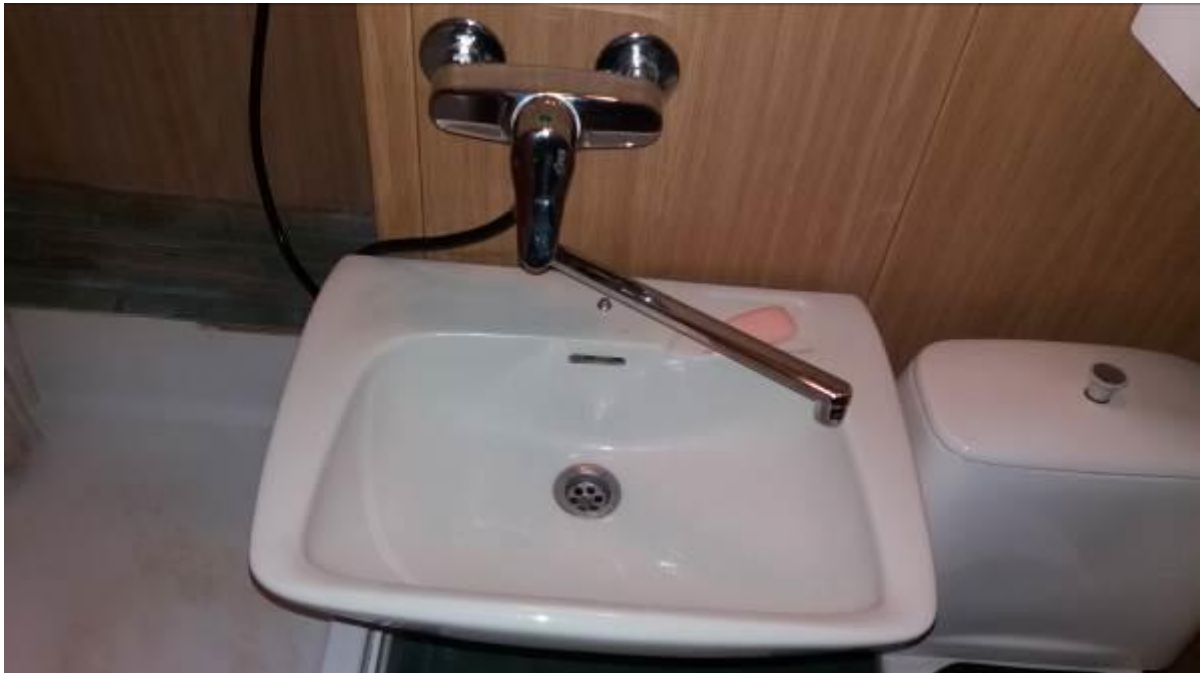
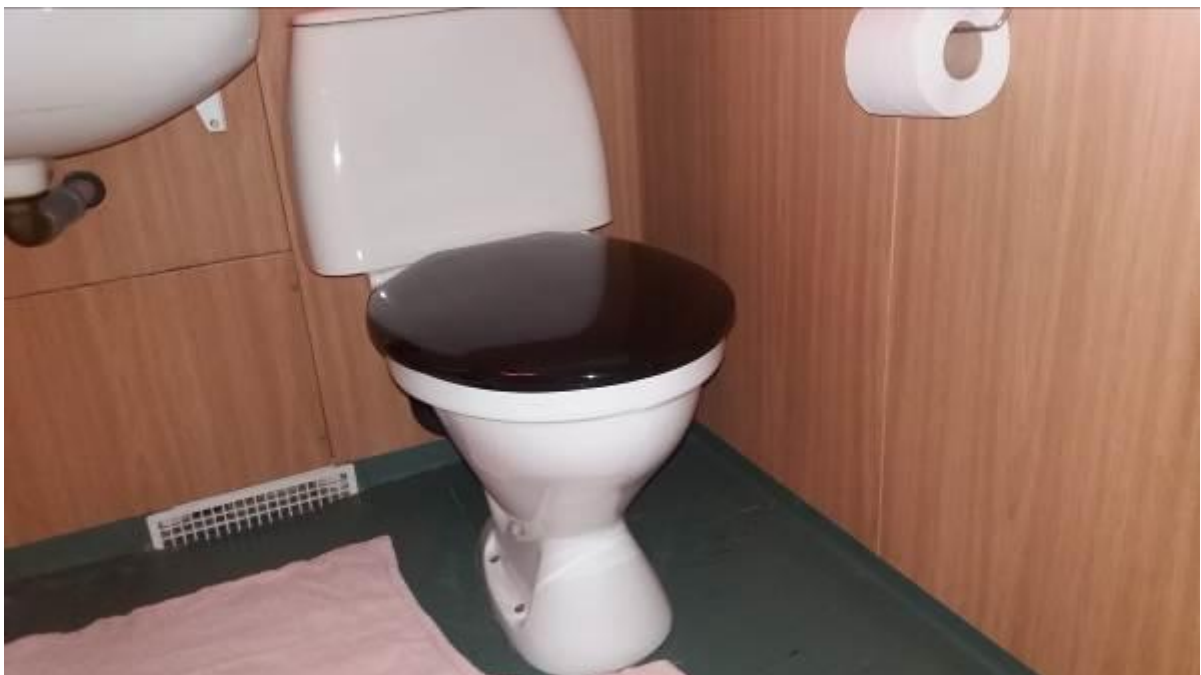
- Lattiassa on alkuperäinen muovimatto.
- Seinät ovat alkuperäiset: muovipinnoitettu peltikasetti.
- *Lattian muovimatto on irronnut alustastaan.*
- Lattiakaivo on alkuperäinen seinäkaivo.
- Tilassa ei ole alakattoa.
- Suihkulle ja pesualtaalle on yhteinen sekoittaja, uusittu Oras.
- Pyykinpesukonehana on alkuperäinen
- Käyttövesipatteri on alkuperäinen
- WC-istuin on alkuperäinen IDO Arabia
- Ovirako on noin 10 mm, ok.

- Suosittelemme Vahanen Oy:n tarkastuksen perusteella, että E57 kylpyhuone peruskorjataan v. 2017, koska alkuperäinen muovimatto on irronnut alustastaan.

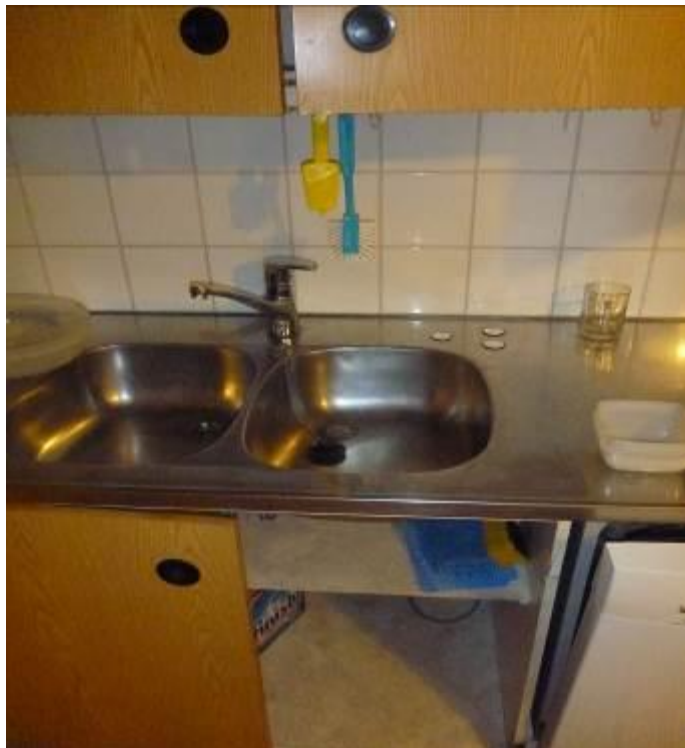
E58 keittiö

- Keittiösekoittaja on uusittu Oras
- Keittiöaltaiden hajulukko on alkuperäinen.
- Keittiössä on astianpesukone, jossa on vuotokaukalo

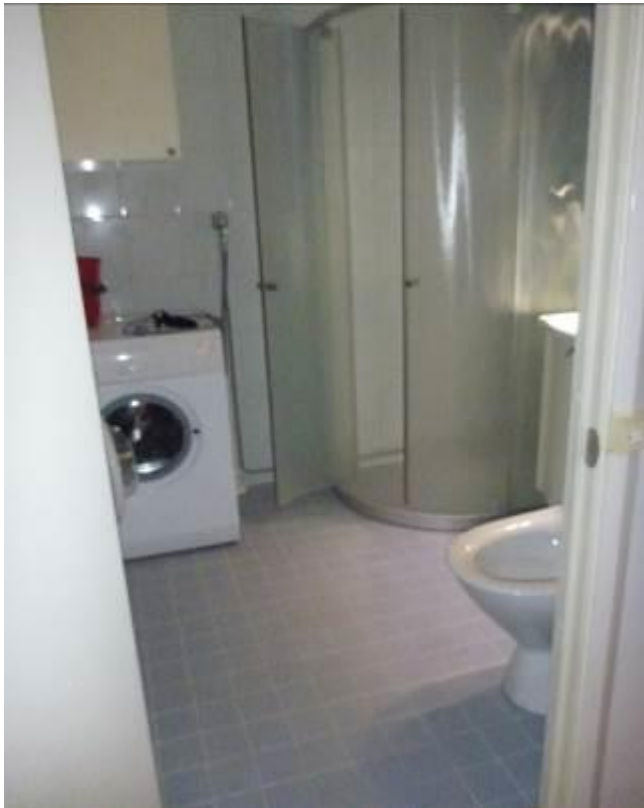
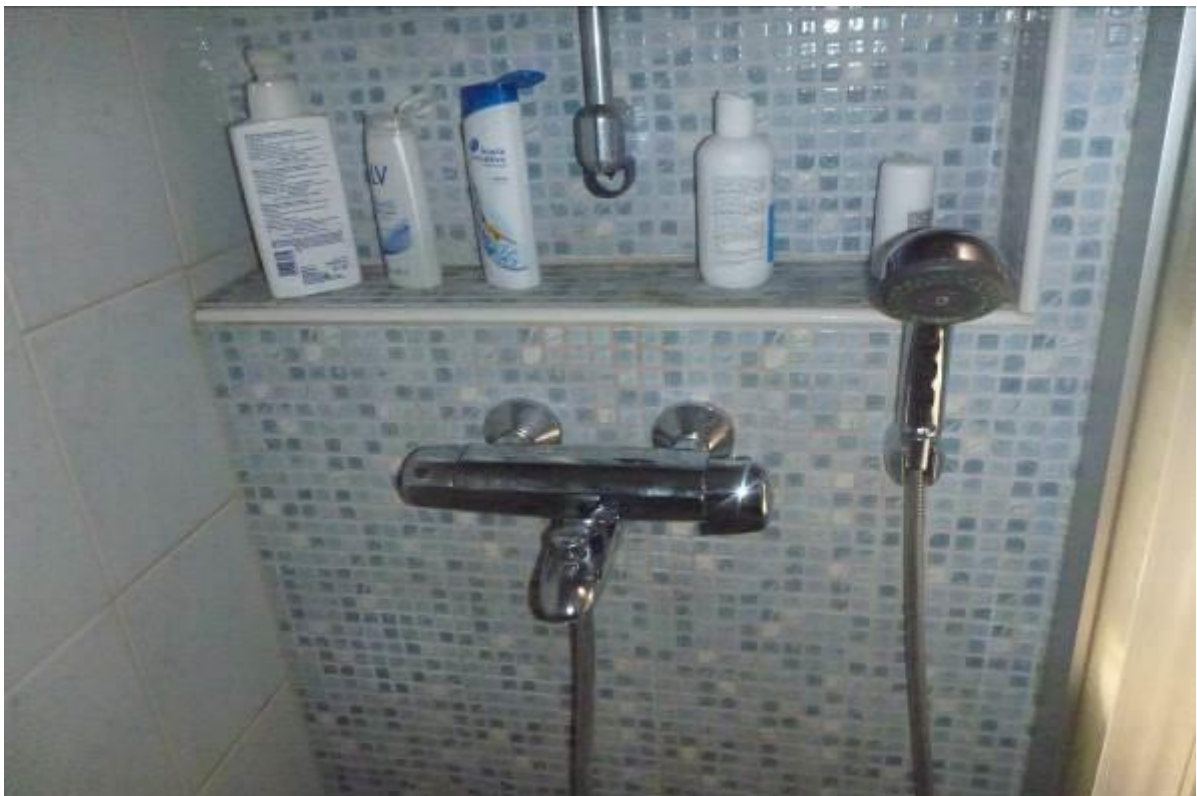
- Lattia ja seinät on laatoitettu.
- Kylpyhuone on kunnostettu v. 2012. Rakennuttaja oli osakas. Vedeneriste on Kiilto Oy:n Kerafiber.
- Seinät on levytetty Aquapanel-kipsilevyin, jotka on vesieristetty.
- Ei havaittu kopoja laattoja.
- Lattiakaivo on uusittu Vieser-lattiakaivo.
- Tilassa ei ole alakattoa.
- Pesuallassekoittaja on uusittu Oras
- Suihkusekoittaja on uusittu Oras.
- Pyykinpesukonehana on uusittu Oras.
- WC-istuin on uusittu.
- Ovirako on noin 5 mm.

- Suosittelemme Vahanen Oy:n tarkastuksen perusteella, että E58 kylpyhuone tarkastetaan uudelleen v. 2021.
