# TARKASTUSRAPORTTI

**AS. OY ILMALAX**

**Pesutilojen sekä vesikalusteiden kuntotarkastus**

**FG-talo**

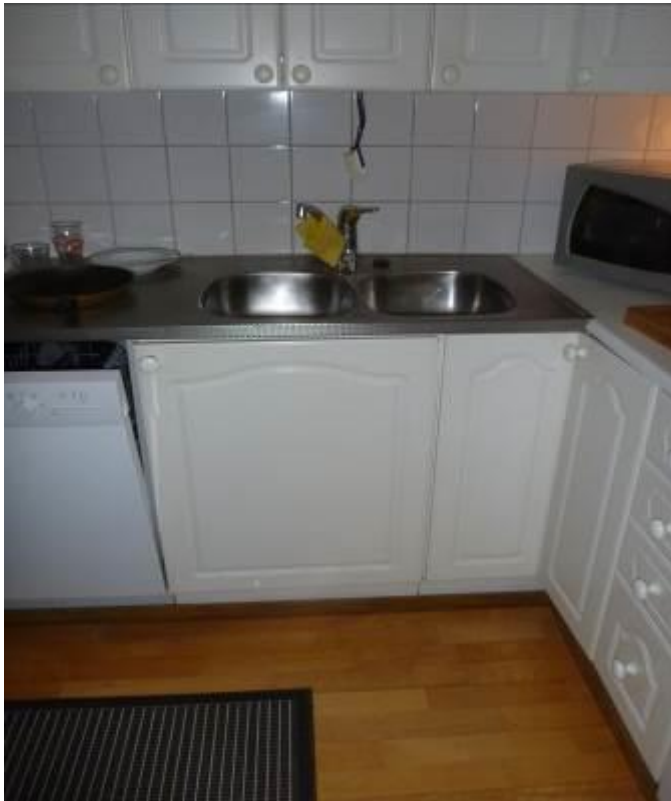
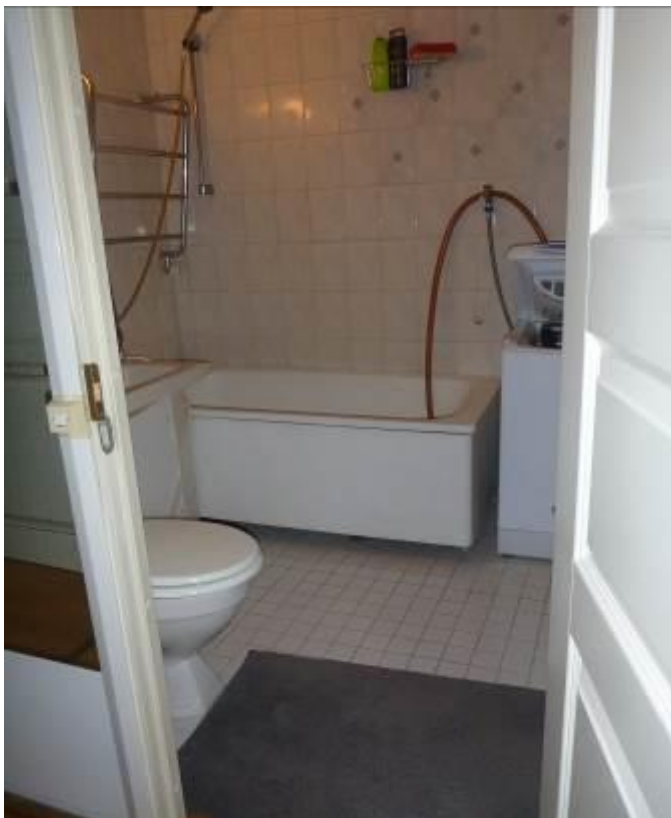
- Keittiösekoittaja on uusittu Oras
- Keittiöaltaiden hajulukko on alkuperäinen.
- Keittiössä on astianpesukone, jossa on vuotokaukalo.
- Keittiön poistoilmaventtiili on näkyvillä yläsokkelissa.
- Lattiassa on parketti.

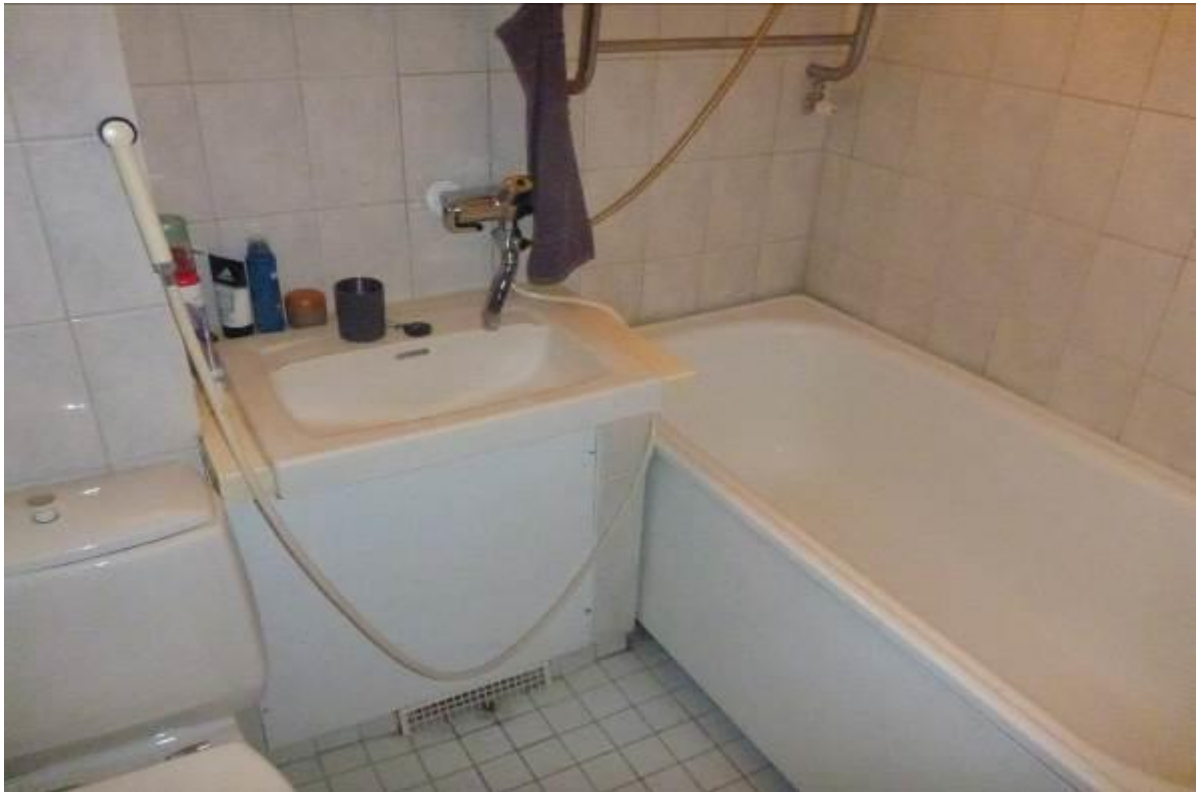
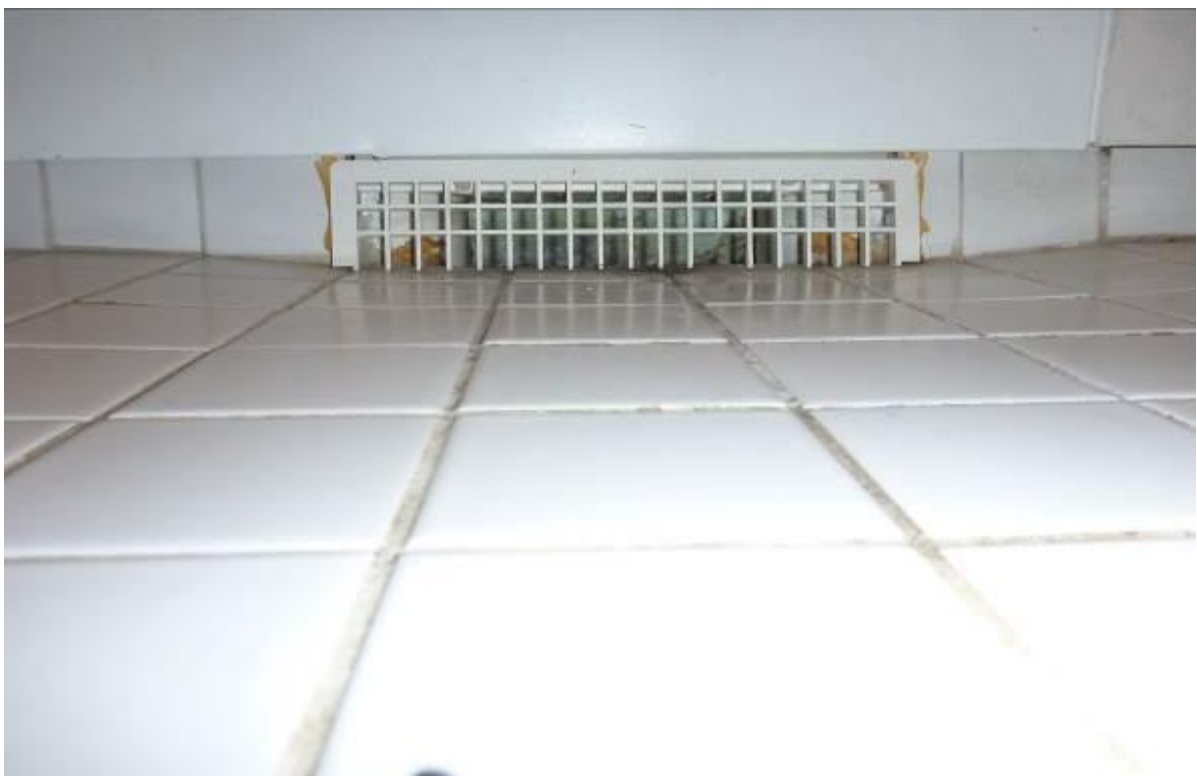
- Lattia on laatoitettu.
- Seinät on laatoitettu.
- *Lattia on laatoitettu alkuperäisen muovimaton päälle.*
- Lattiakaivo on alkuperäinen seinäkaivo.
- Tilassa ei ole alakattoa.
- Suihkulle ja pesualtaalle on yhteinen sekoittaja, uusittu Oras.
- Pyykinpesukonehana on alkuperäinen.
- Käyttövesipatteri on alkuperäinen.
- WC-istuin on alkuperäinen IDO Arabia
- Ovirako on noin 5 mm.

- Suosittelemme Vahanen Oy:n tarkastuksen perusteella, että F59 kylpyhuone peruskorjataan v. 2018-2020, koska lattia on laatoitettu alkuperäisen muovimaton päälle.

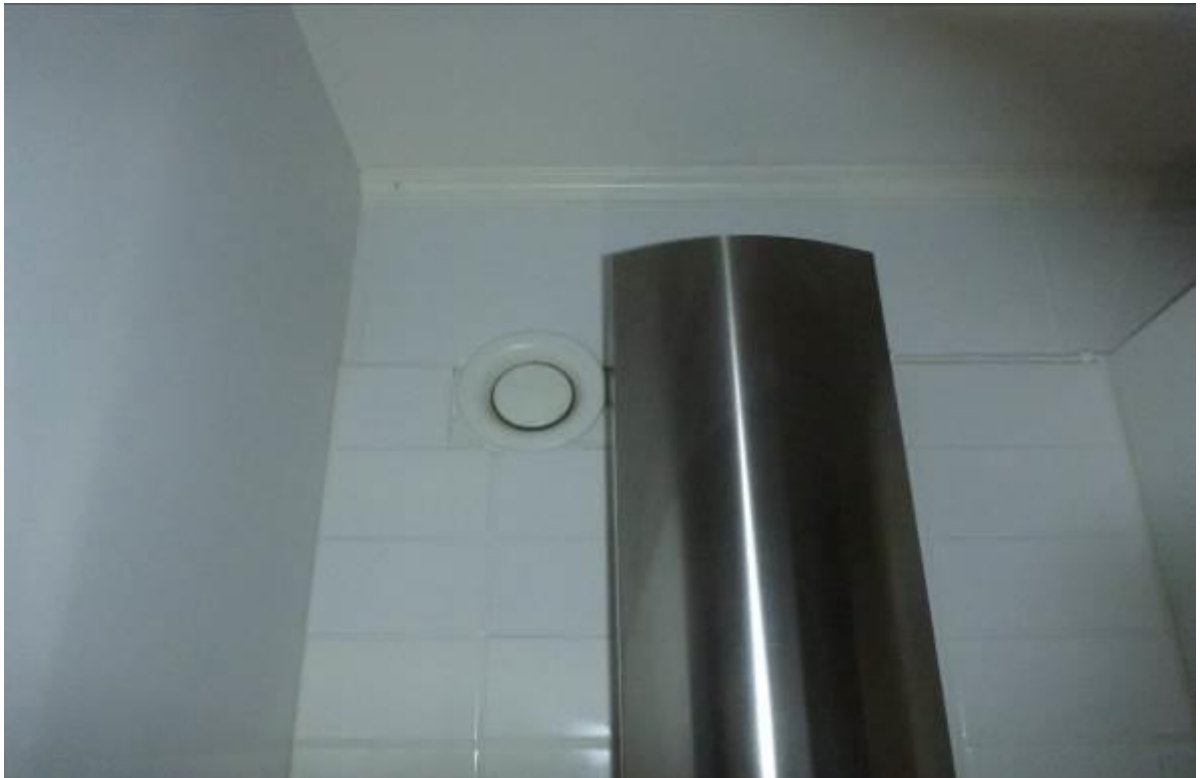
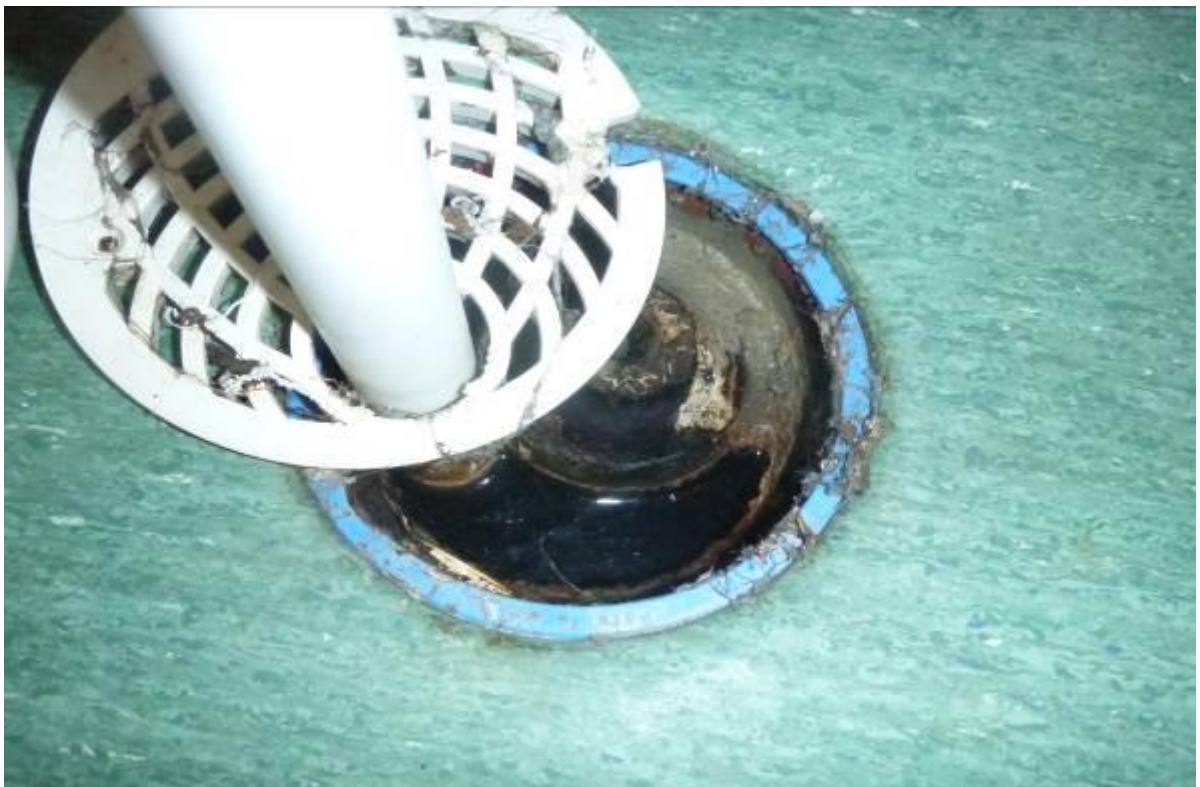
- Keittiösekoittaja on uusittu Oras Safira.
- Keittiöaltaiden hajulukko on uusittu.
- Keittiössä on astianpesukone, jossa on vuotokaukalo.
- Keittiön poistoilmaventtiili on näkyvillä seinässä.

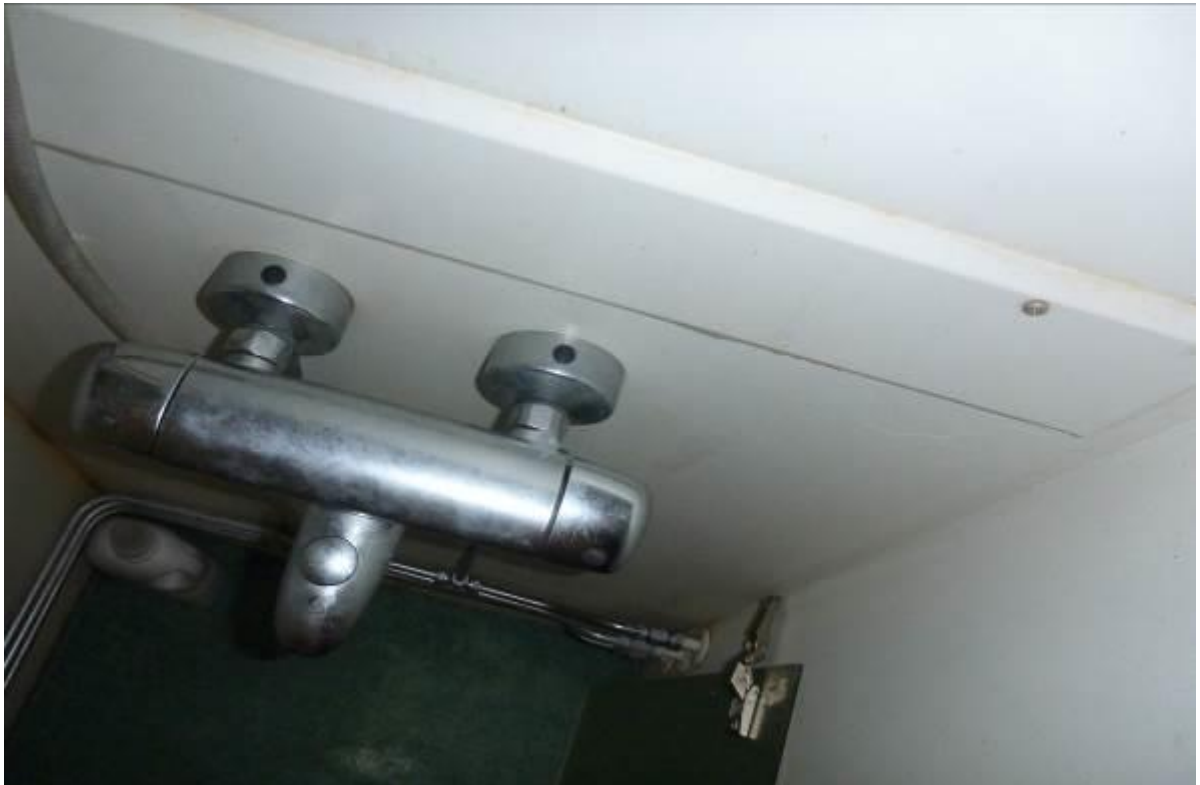
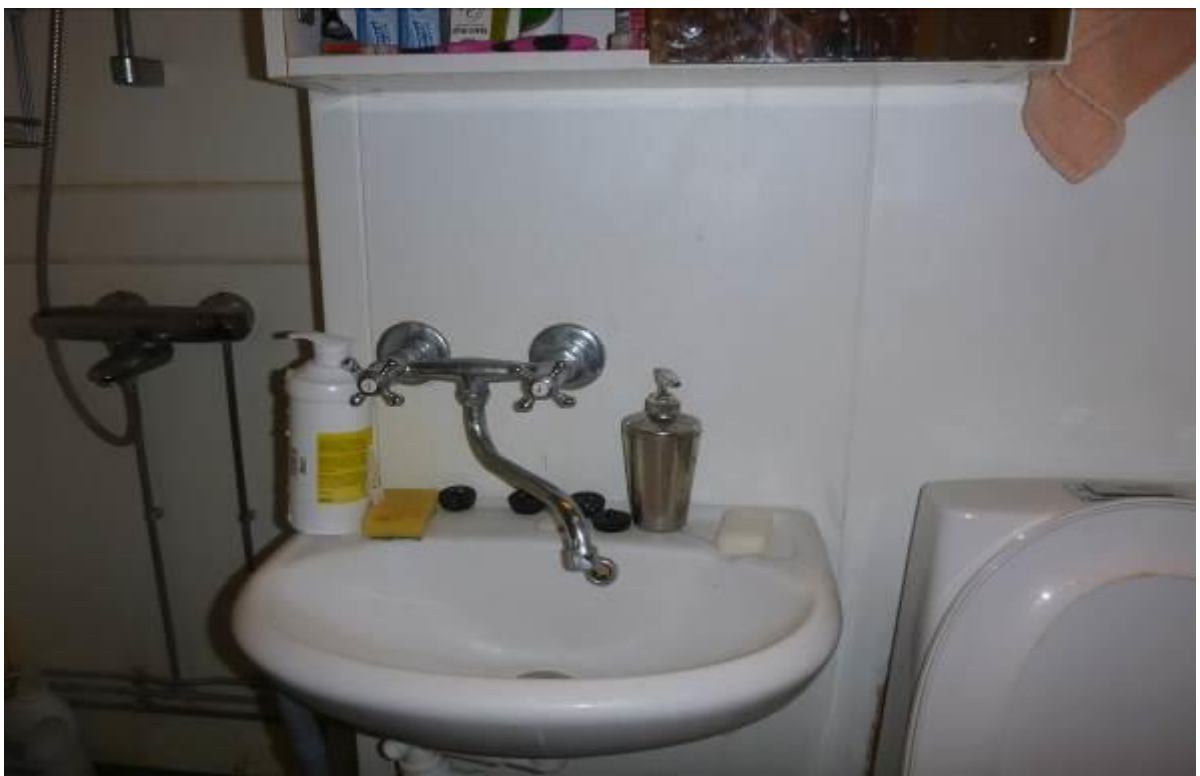
- Lattiassa on uusittu muovimatto.
- Seinät ovat alkuperäiset: muovipinnoitettu peltikasetti.
- Lattiakaivo on uusittu.
- Tilassa ei ole alakattoa.
- Pesuallassekoittaja on uusittu 2-otehana, merkki: tuntematon.
- Suihkusekoittaja on uusittu Oras Nova.
- Pyykinpesukonehana on uusittu Oras.
- Käyttövesipatteri on uusittu.
- WC-istuin on uusittu 2-toiminen IDO Seven D.
- Ovirako on noin 10 mm, ok.

- Suosittelemme Vahanan Oy:n tarkastuksen perusteella, että F60 kylpyhuone tarkastetaan uudelleen v. 2021.

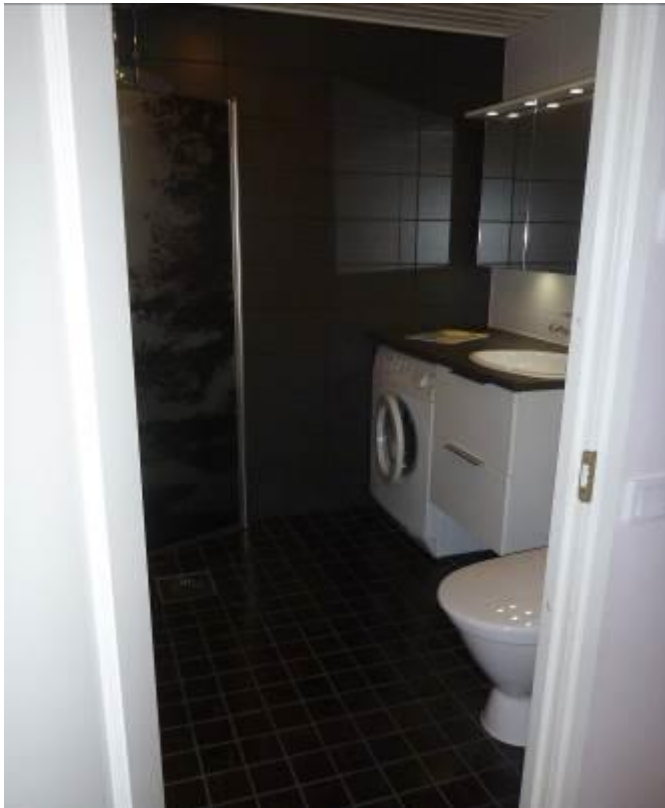
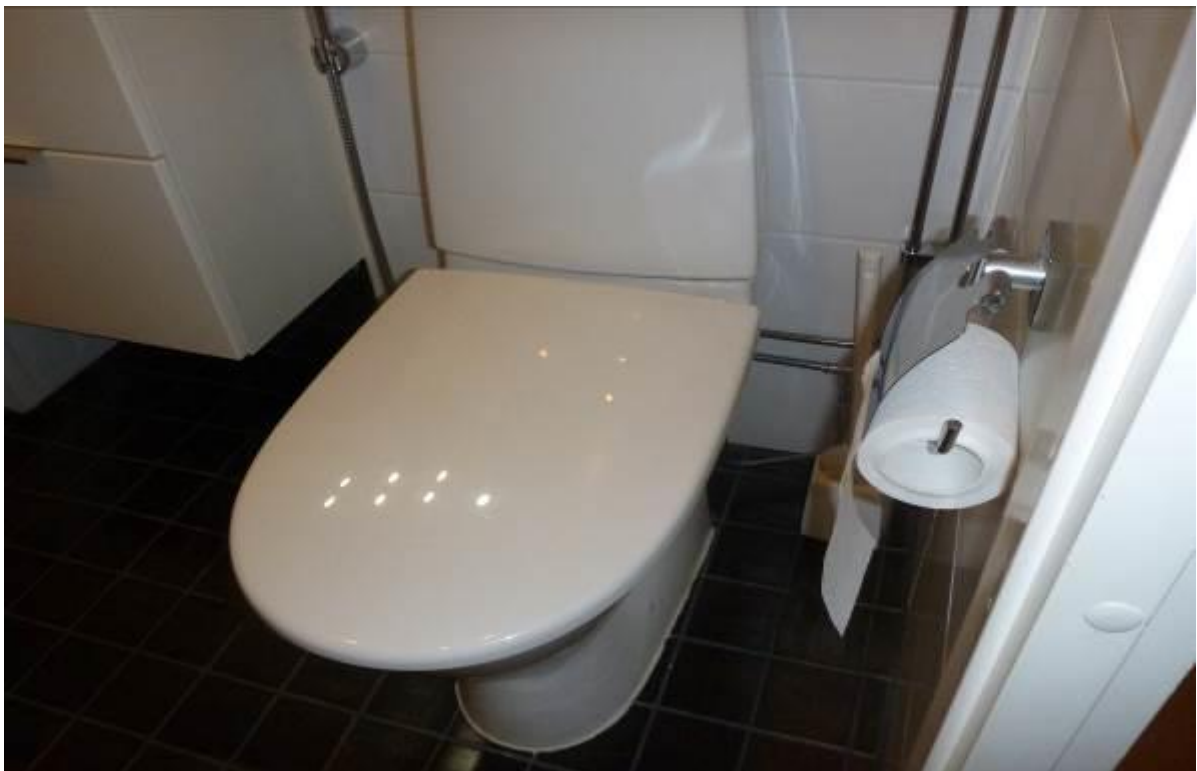
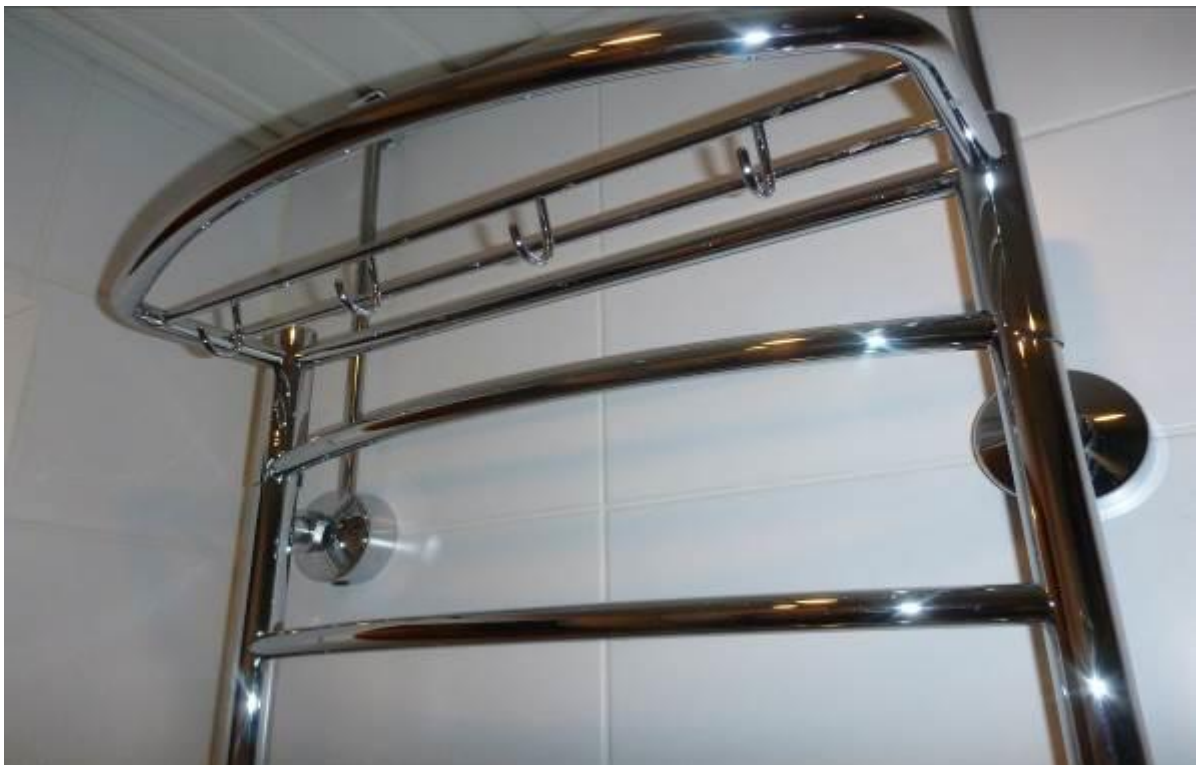
- Lattia ja seinät on laatoitettu.
- Kylpyhuone on kunnostettu v. 2014. Rakennuttaja oli osakas. Vedeneriste on Kiilto Oy:n Kerafiber.
- Seinät on levytetty Aquapanel-levyin, jotka on vesieristetty.
- Ei havaittu kopoja laattoja.
- Lattiakaivo on uusittu Vieser-lattiakaivo.
- Tilassa on alakatto.
- Pesuallassekoittaja on uusittu Oras
- Suihkusekoittaja on uusittu Oras.
- Pyykinpesukonehana on uusittu Oras.
- Käyttövesipatteri on uusittu rätipatteri.
- WC-istuin on uusittu 2-toiminen IDO Seven D.
- Ovirako on noin 5 mm.

- Suosittelemme Vahanen Oy:n tarkastuksen perusteella, että F61 kylpyhuone tarkastetaan uudelleen v. 2021.

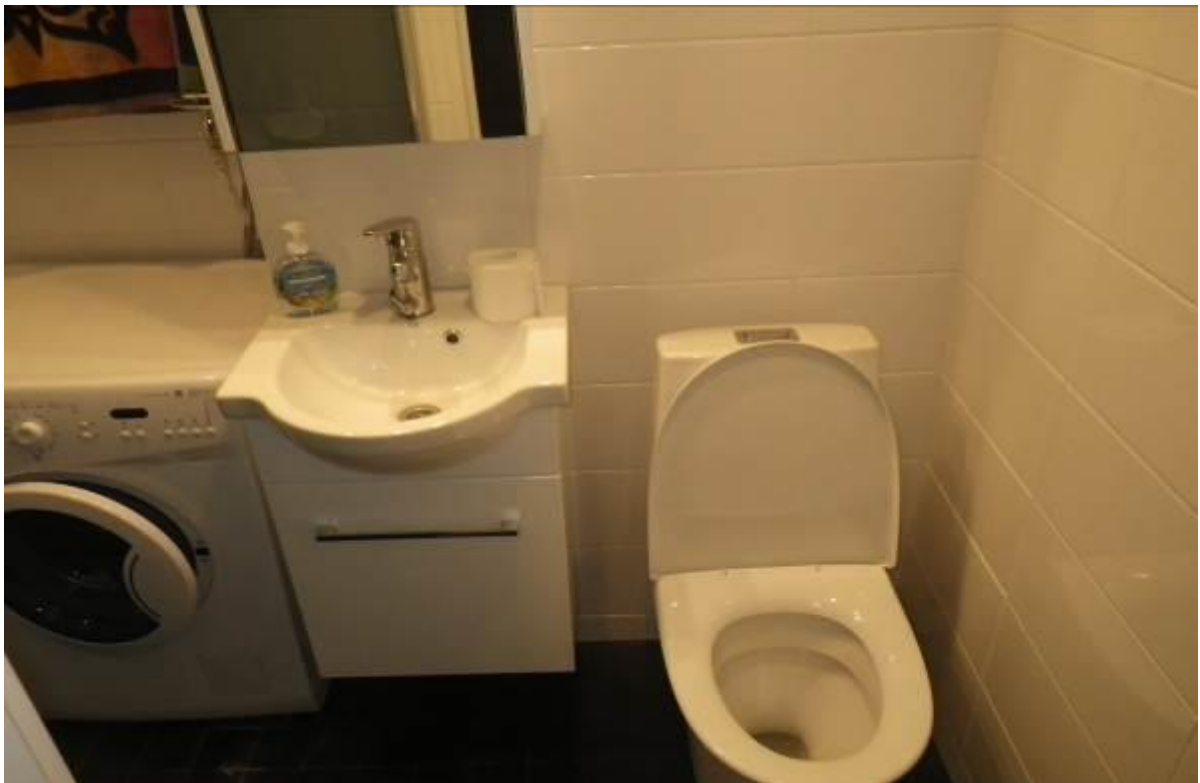
- Lattia ja seinät on laatoitettu.
- Kylpyhuone on kunnostettu v. 2016. Rakennuttaja oli osakas. Vedeneriste on Kiilto Oy:n Kerafiber.
- Peltikasettiseinät on purettu ja seinät on levytetty Aquapanel-levyin.
- Ei havaittu kopoja laattoja.
- Lattiakaivo on uusittu Vieser-lattiakaivo.
- Tilassa on alakatto.
- Pesuallassekoittaja on uusittu Oras
- Suihkusekoittaja on uusittu Oras.
- Pyykinpesukonehana on uusittu Oras.
- WC-istuin on uusittu 2-toiminen IDO Seven D.
- Ovirako on noin 5 mm.

- Suosittelemme Vahanen Oy:n tarkastuksen perusteella, että F63 kylpyhuone tarkastetaan uudelleen v. 2021.

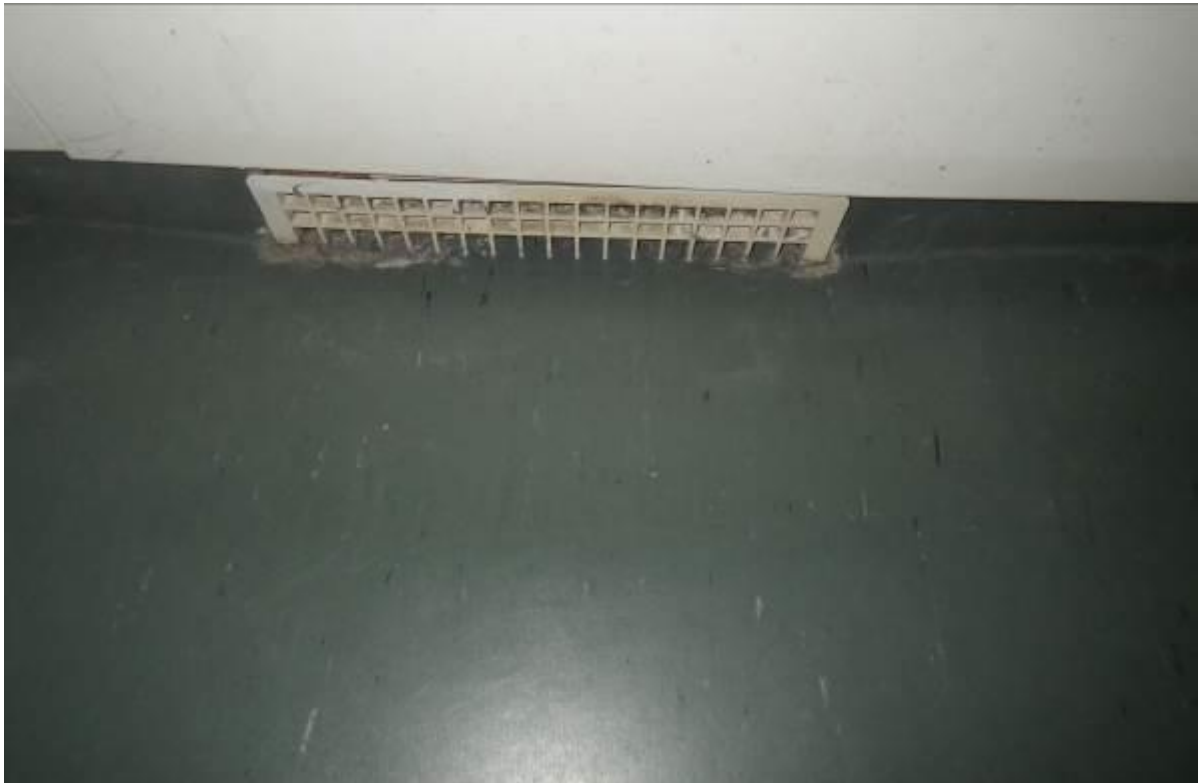
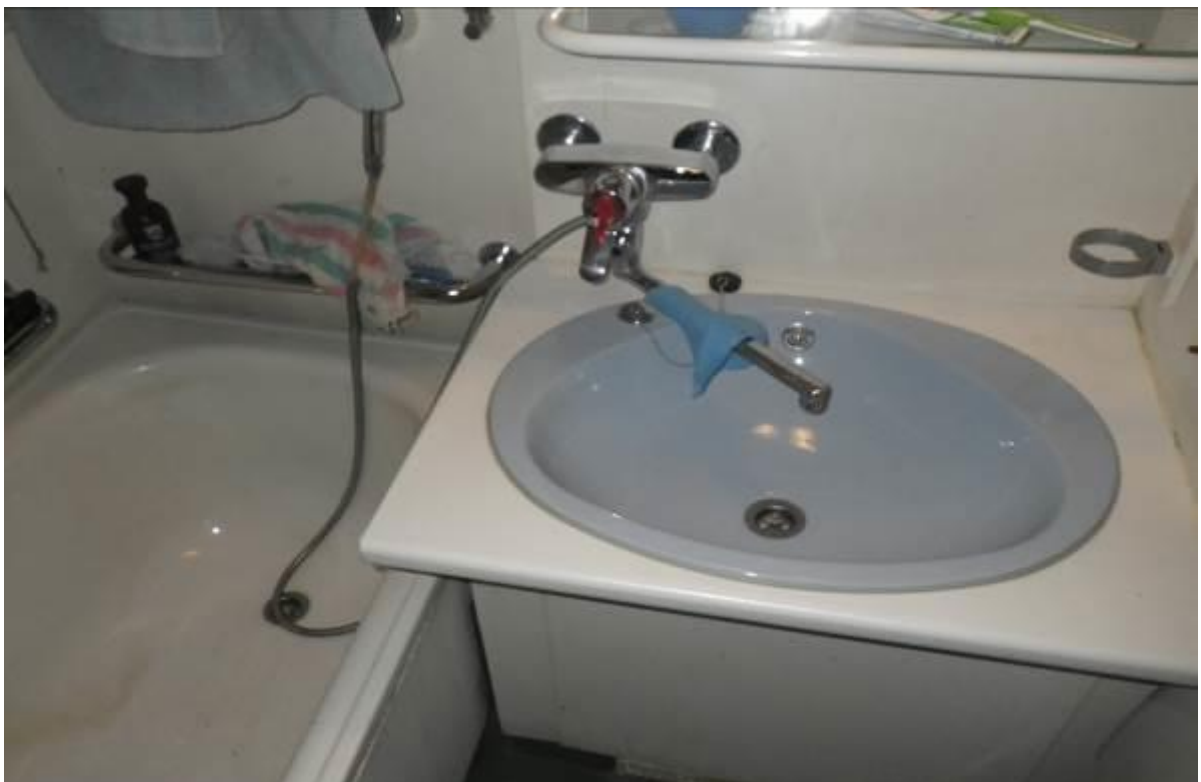
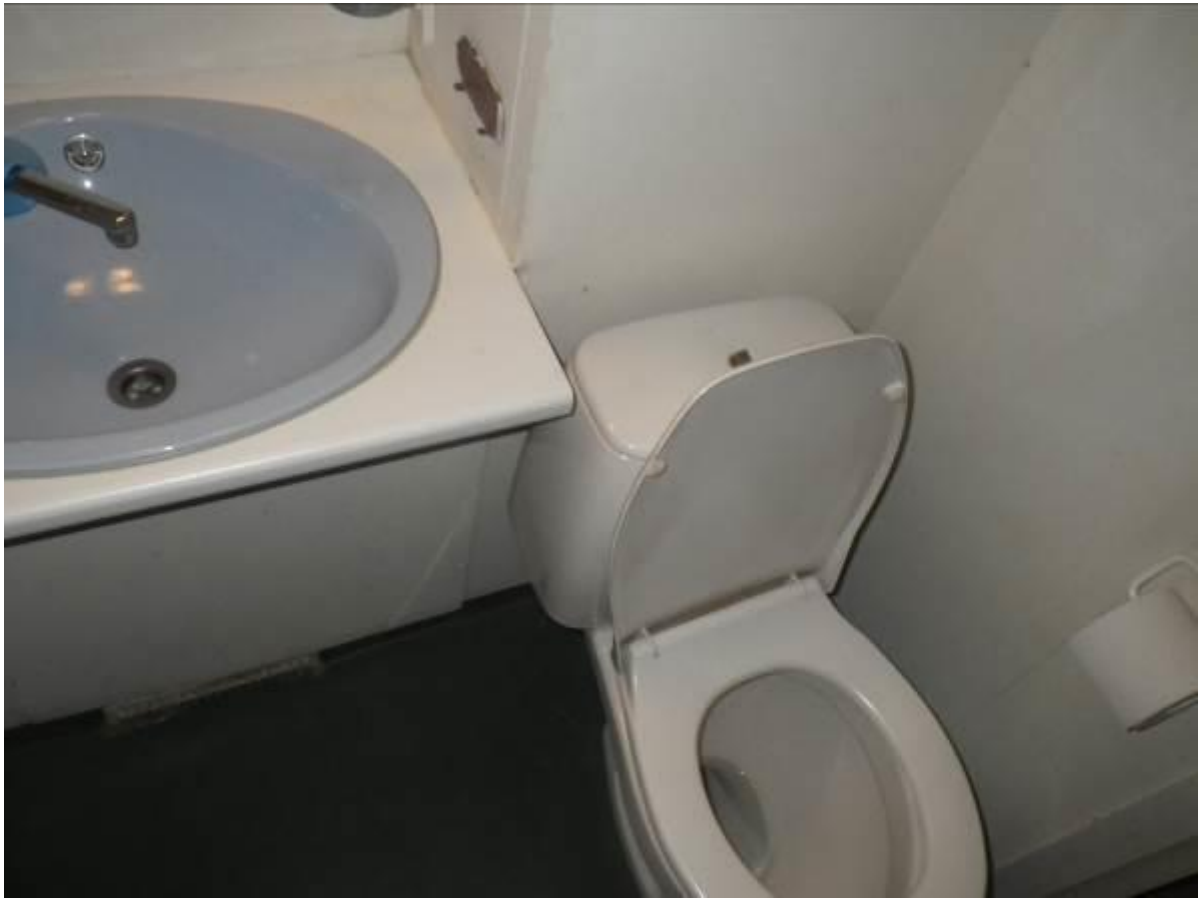
- Lattiassa on alkuperäinen muovimatto.
- Seinät ovat alkuperäiset: muovipinnoitettu peltikasetti.
- Lattiakaivo on alkuperäinen seinäkaivo.
- *Lattian muovimatto on irronnut alustastaan kaivon edessä.*
- Tilassa on alakatto.
- Suihkulle ja pesualtaalle on yhteinen sekoittaja, vanha Oras Safira..
- Pyykinpesukonehana on uusittu Oras.
- Käyttövesipatteri on alkuperäinen.
- WC-istuin on alkuperäinen IDO Arabia
- Ovirako on noin 5 mm.

- Suosittelemme Vahanen Oy:n tarkastuksen perusteella, että F64 kylpyhuone peruskorjataan v. 2017, koska alkuperäinen muovimatto on irronnut alustastaan.

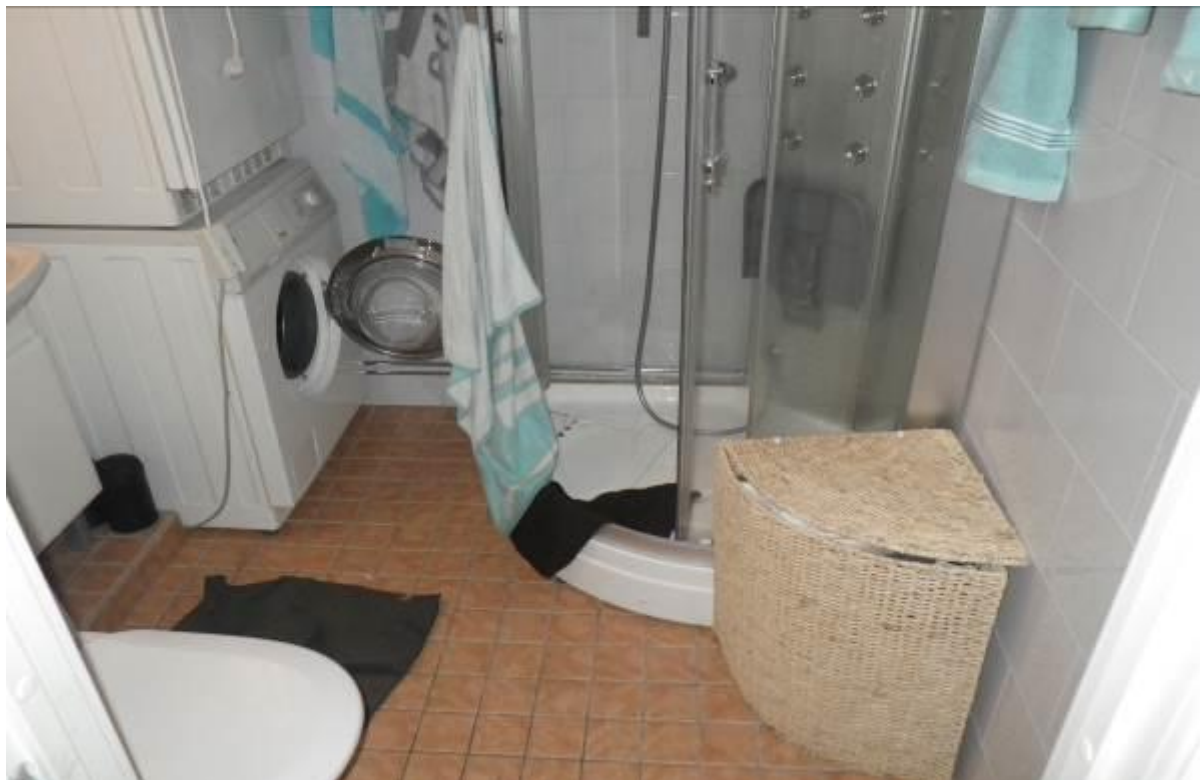
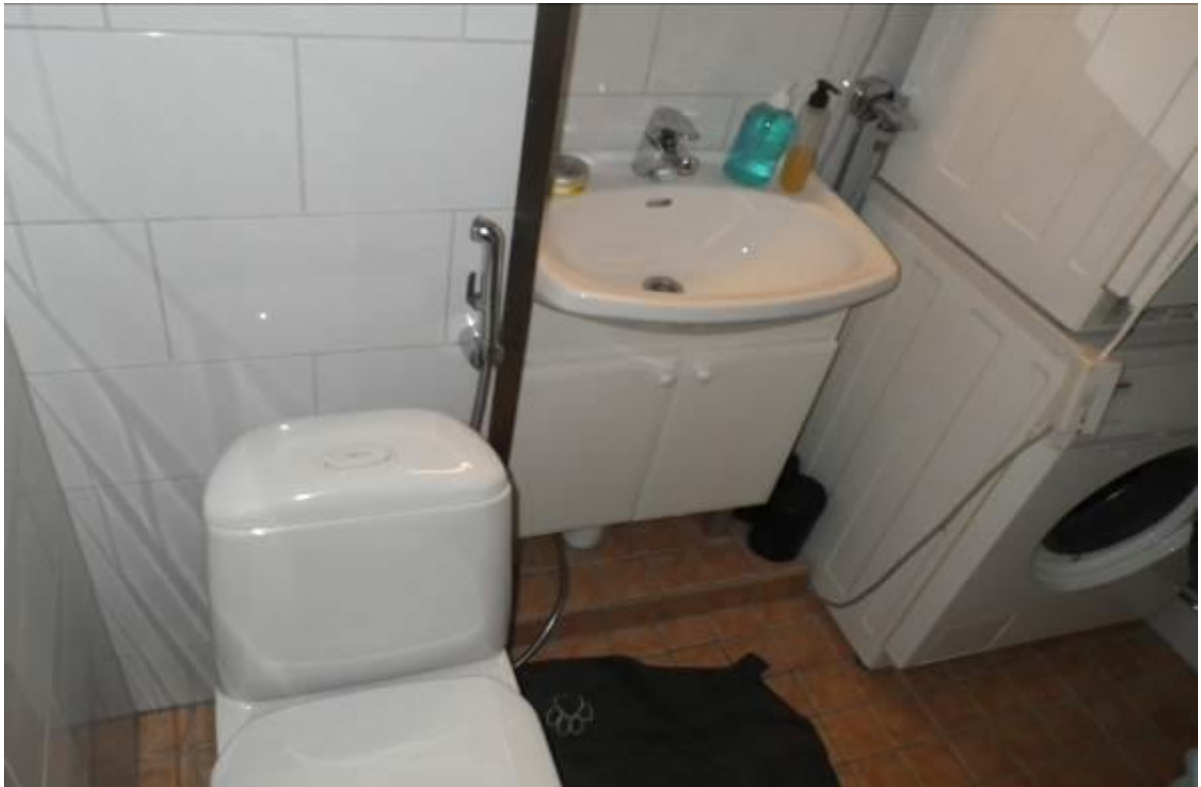
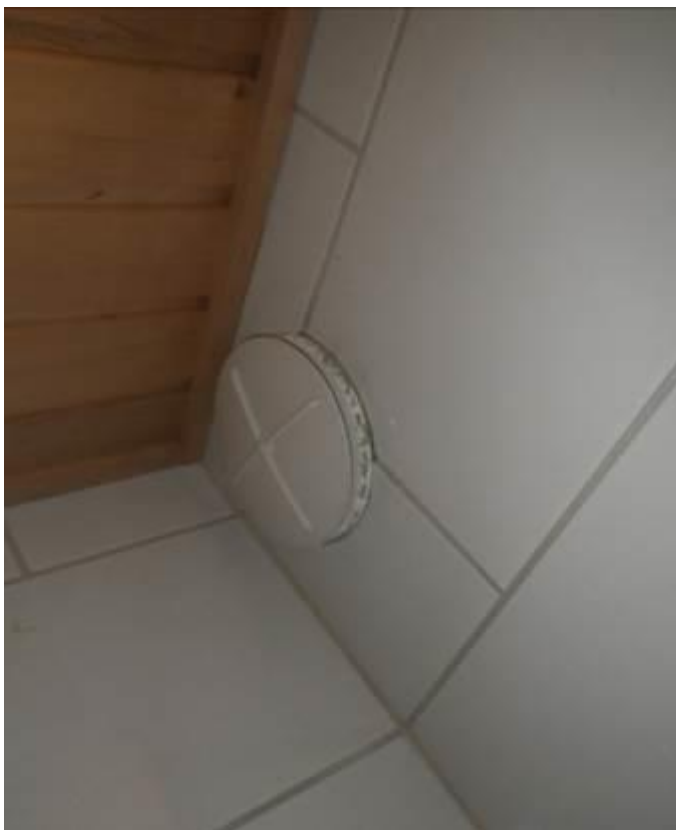
- Lattia ja seinät on laatoitettu.
- Lattiassa havaittiin muutama kopo laatta suihkukaapin ympärillä.
- Lattiakaivo on uusittu muovikaivo.
- Tilassa on alakatto.
- Pesuallassekoittaja on uusittu Oras
- Suihkusekoittaja on uusittu, integroitu suihkukaappiin, merkki: tuntematon.
- Pyykinpesukonehana on uusittu Oras.
- Käyttövesipatteri on uusittu.
- WC-istuin on uusittu 2-toiminen IDO Trevi E.

- Suosittelemme Vahanen Oy:n tarkastuksen perusteella, että F65 kylpyhuone tarkastetaan uudelleen v. 2021.

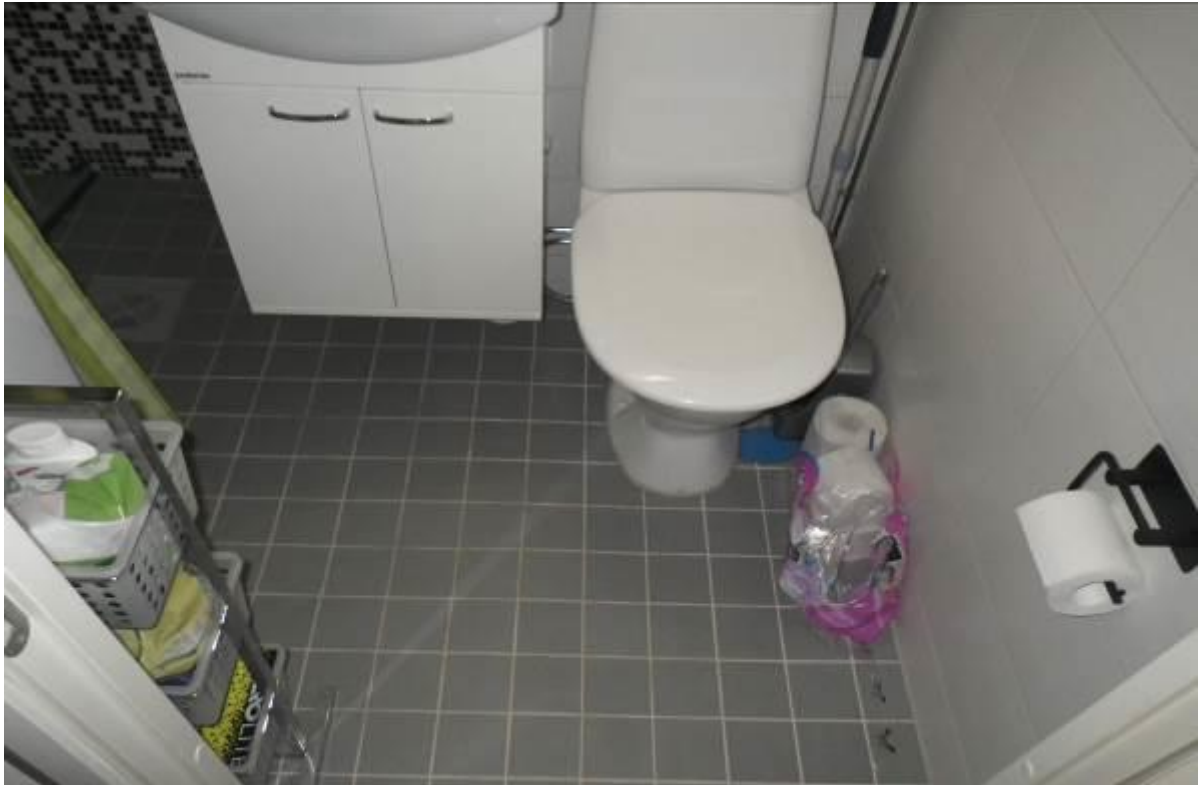
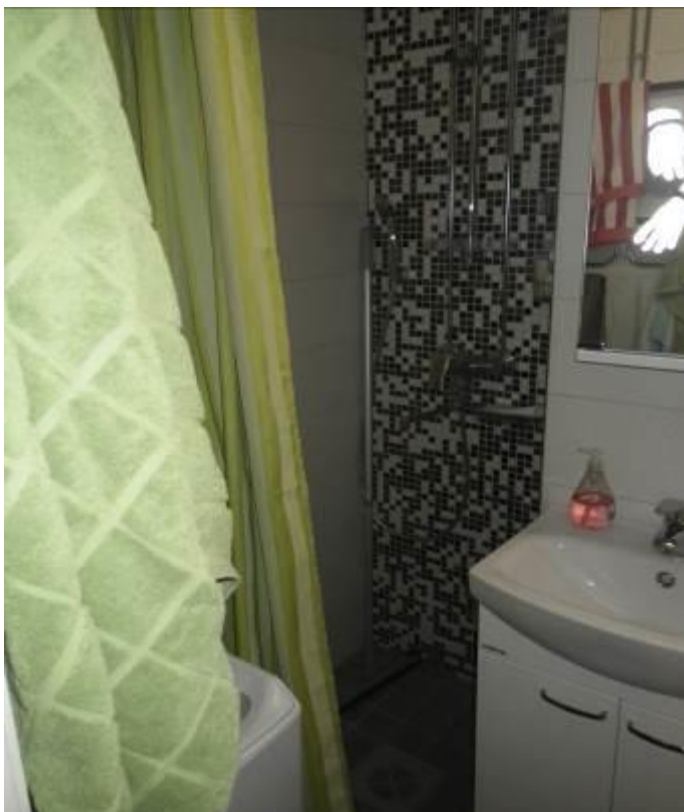
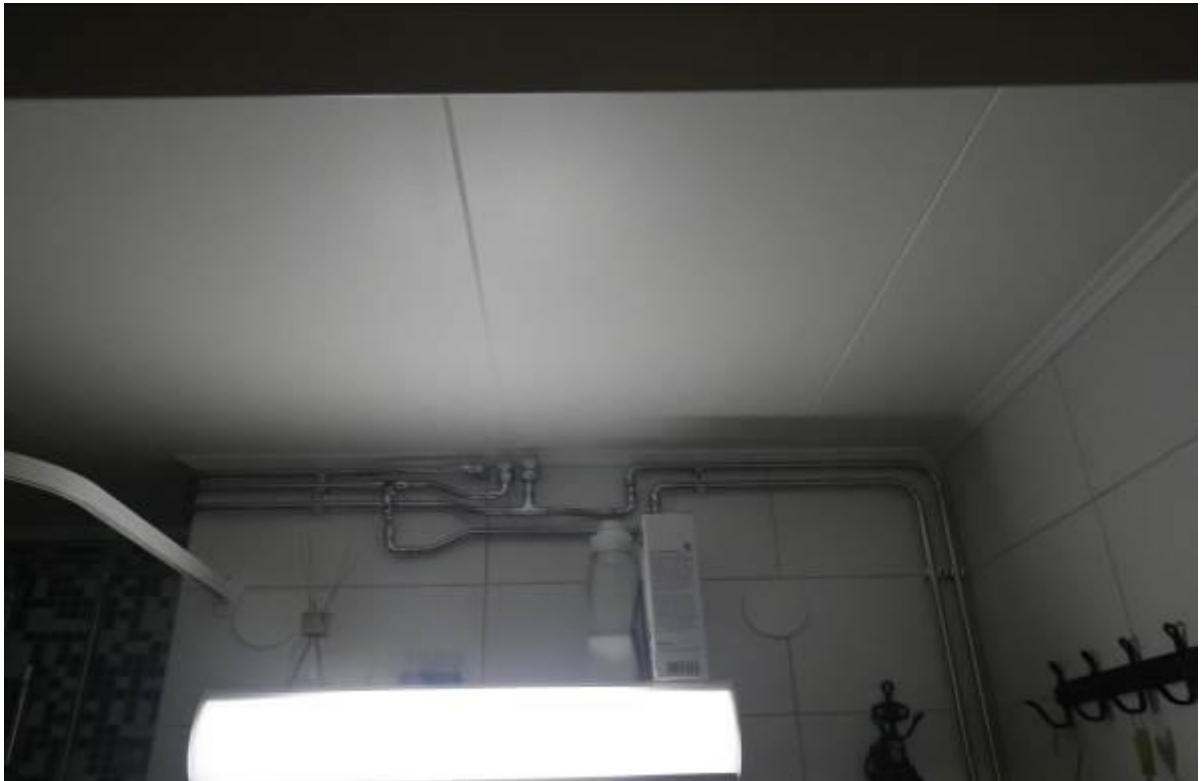
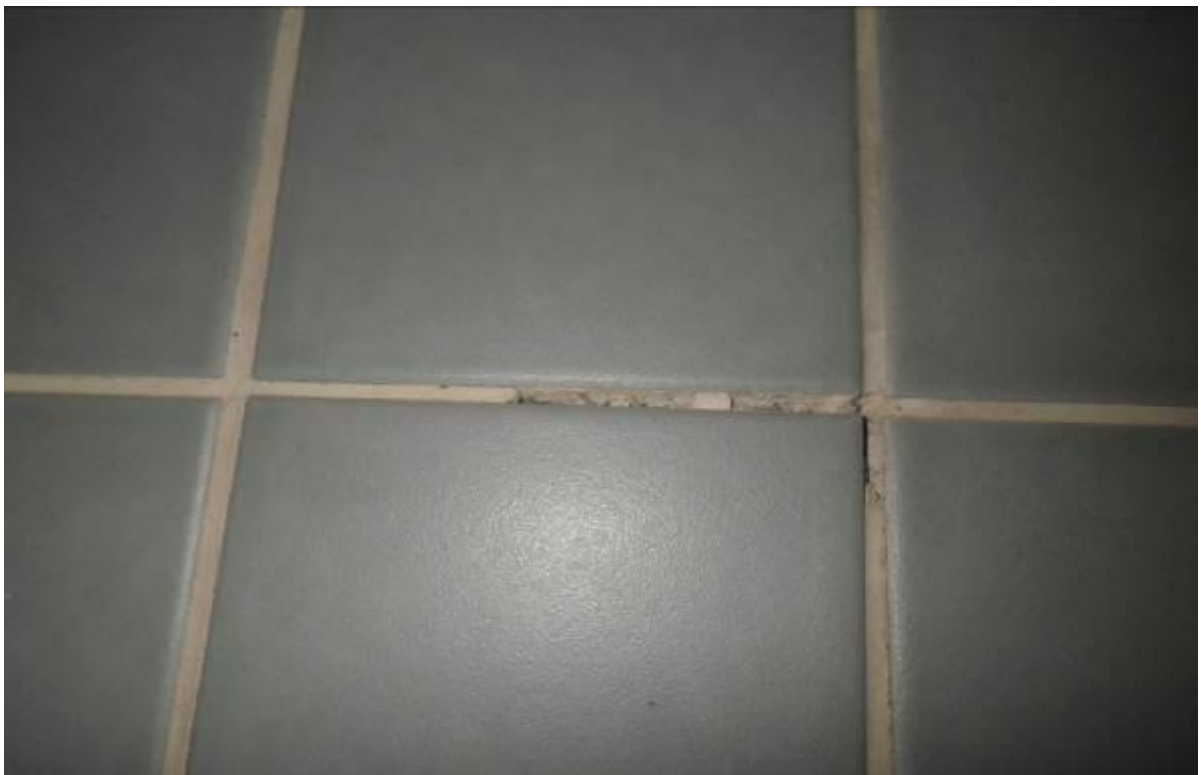
- Lattia ja seinät on laatoitettu.
- Kylpyhuone on kunnostettu v. 2016.
  - Rakennuttaja oli osakas.
  - Vedeneriste on Kiilto Oy:n Kerafiber.
  - Urakoitsija: Asuntojalostamo Oy
  - Valvoja: SpaMaster P. Ahlmaa Tmi
  - purku- ja vedeneristetarkastukset tehty, ei lopputarkastusta
- Peltikasettiseinät on vesieristetty ja laatoitettu.
- *Havaittiin kopoja laattoja pesualtaan edessä lattiassa.*
- *Lattian kallistukset on tehty puutteellisesti.*
- *Lattialaattojen saumaukset irtoavat.*
- Lattiakaivo on uusittu Vieser-lattiakaivo.
- Tilassa ei ole alakattoa.
- Pesuallasekoittaja on uusittu Oras
- Suihkusekoittaja on uusittu Oras.
- Pyykinpesukonehana on uusittu Oras.
- WC-istuin on uusittu.

- Suosittelemme Vahanen Oy:n tarkastuksen perusteella, että F66 kylpyhuone tarkastetaan uudelleen viimeistään v. 2021.
- *Kylpyhuoneen lattian laatoituksessa on selkeä työvirhe, koska kallistuksissa on puutteita ja lattiassa on kopoja laattoja sekä laattasaumat irtoavat.*

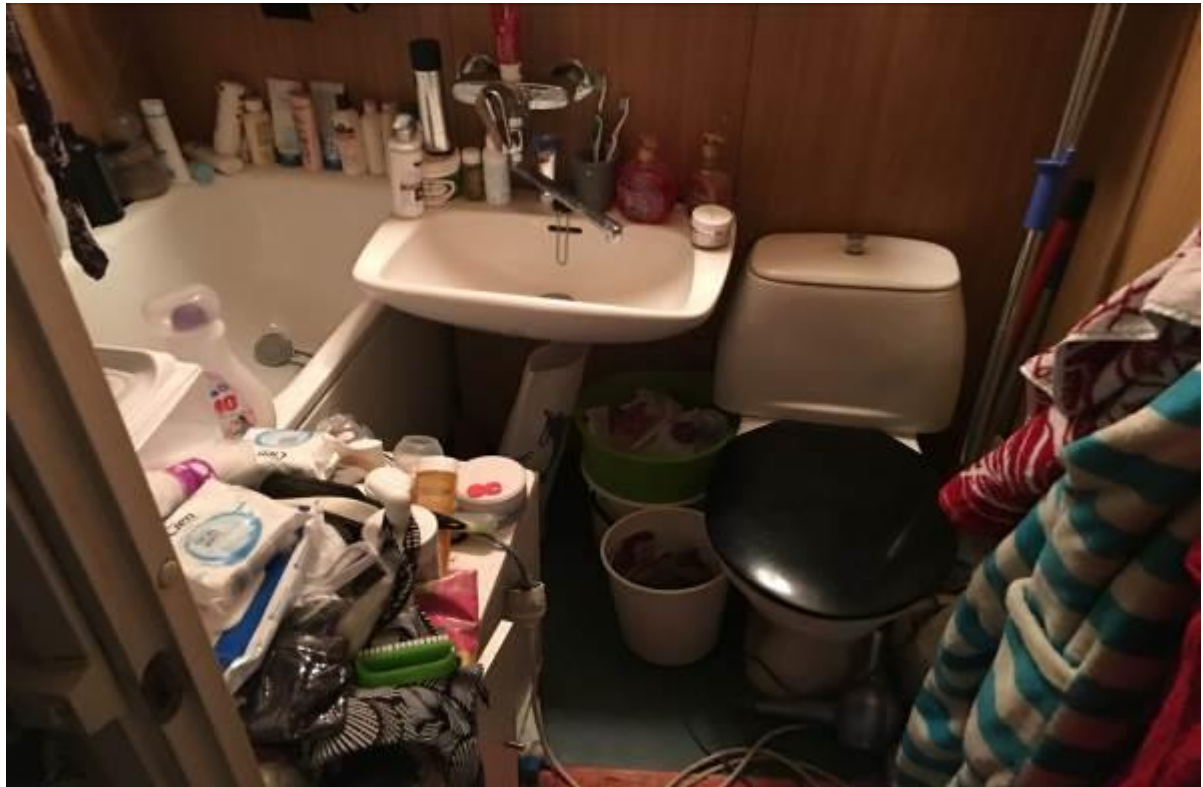
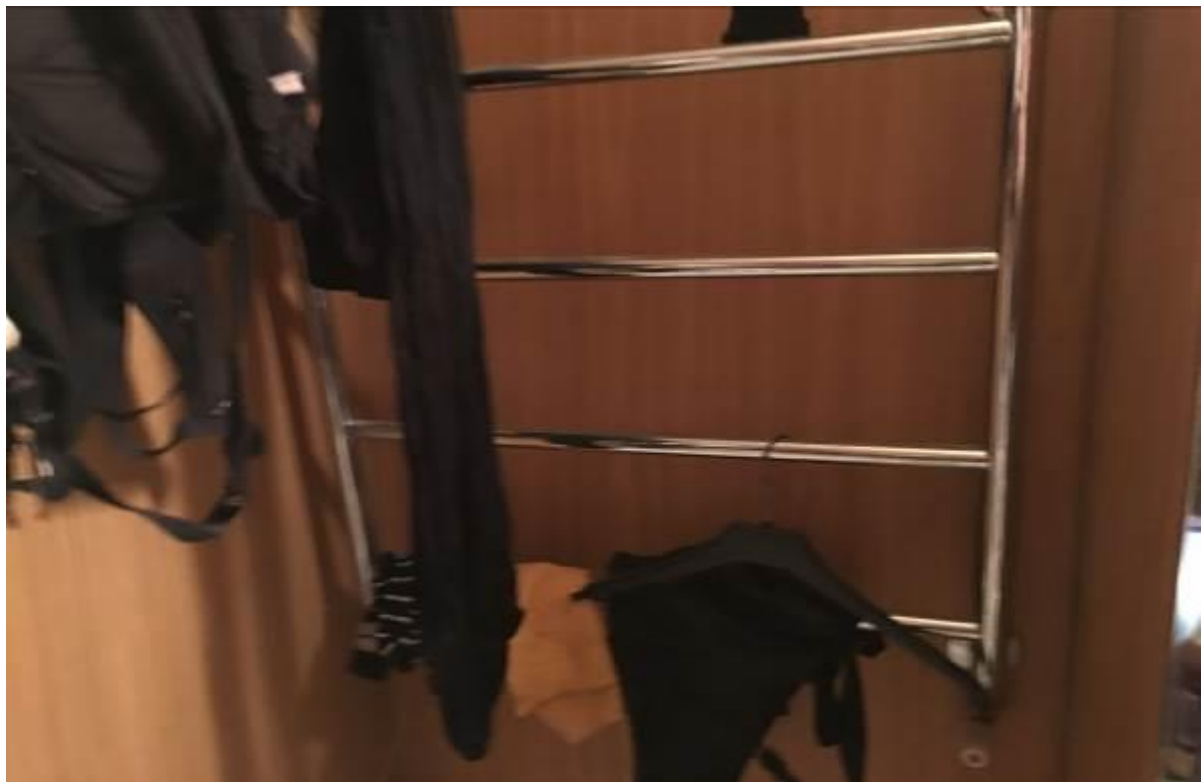
- Lattiassa on alkuperäinen muovimatto.
- Seinät ovat alkuperäiset: muovipinnoitettu peltikasetti.
- Lattiakaivo on alkuperäinen seinäkaivo.
- Tilassa ei ole alakattoa.
- Suihkulle ja pesualtaalle on yhteinen sekoittaja, uusittu Oras.
- Käyttövesipatteri on alkuperäinen.
- WC-istuin on alkuperäinen IDO Arabia
- Ovirako on noin 10 mm, ok.

- Suosittelemme Vahanen Oy:n tarkastuksen perusteella, että G72 kylpyhuone peruskorjataan v. 2018-2020, koska lattiassa on alkuperäinen muovimatto.
