# TARKASTUSRAPORTTI

**AS. OY ILMALAX**

**Pesutilojen sekä vesikalusteiden kuntotarkastus**

**FG-talo**

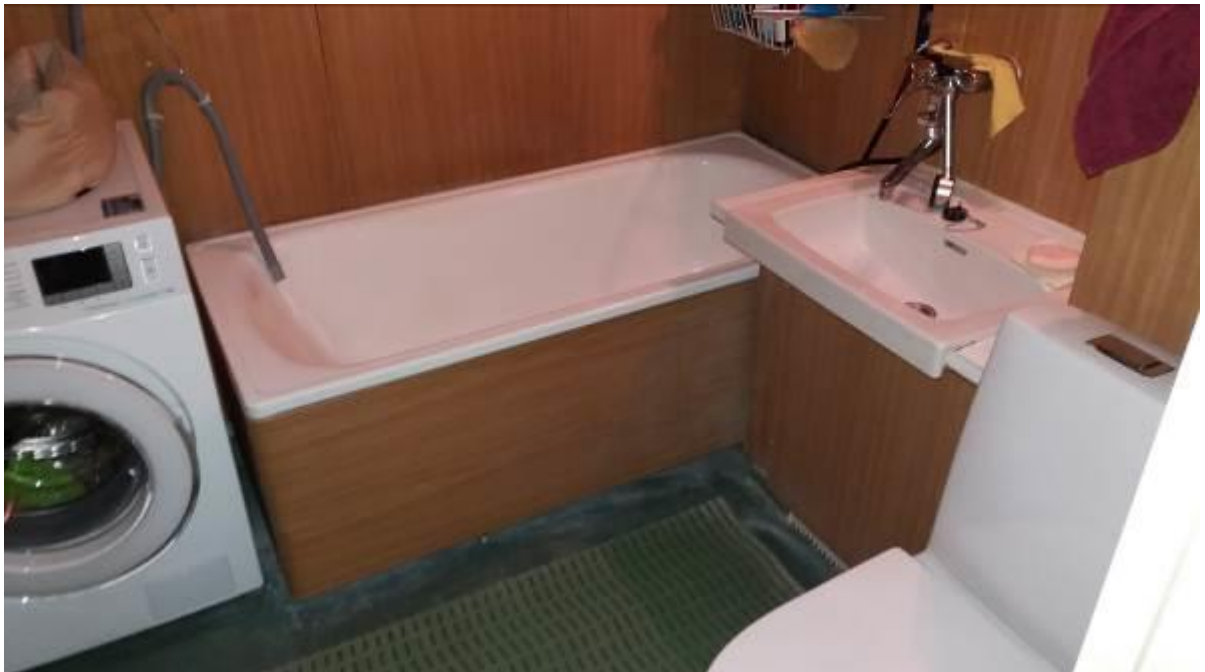
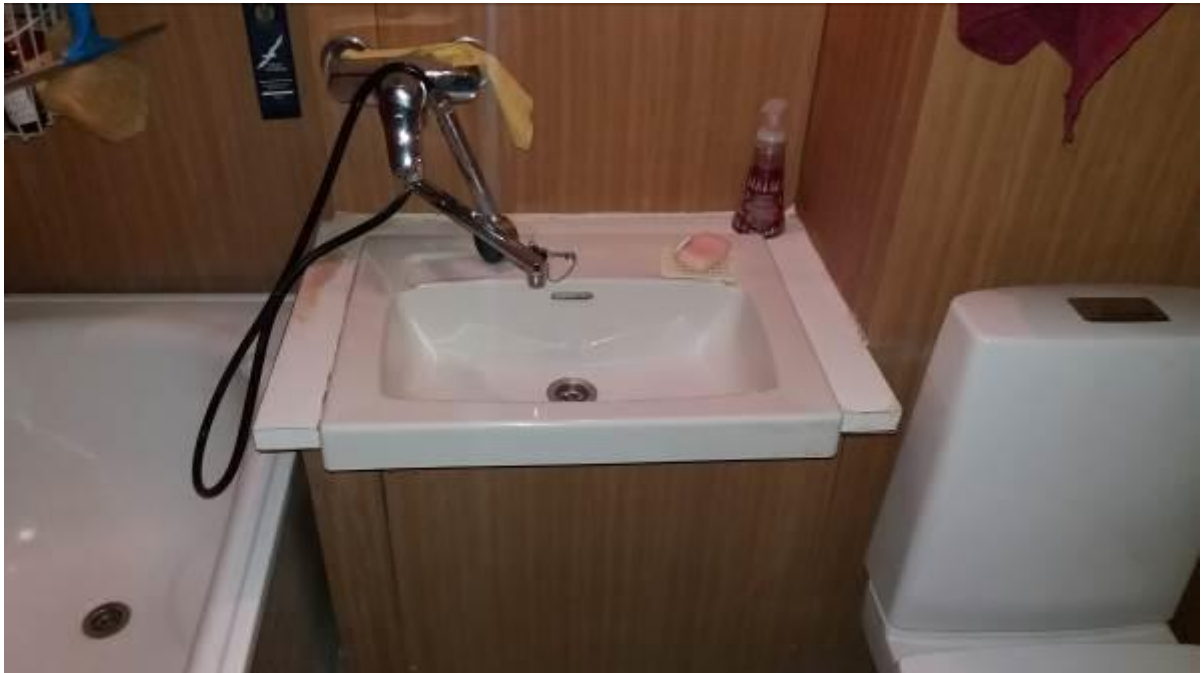
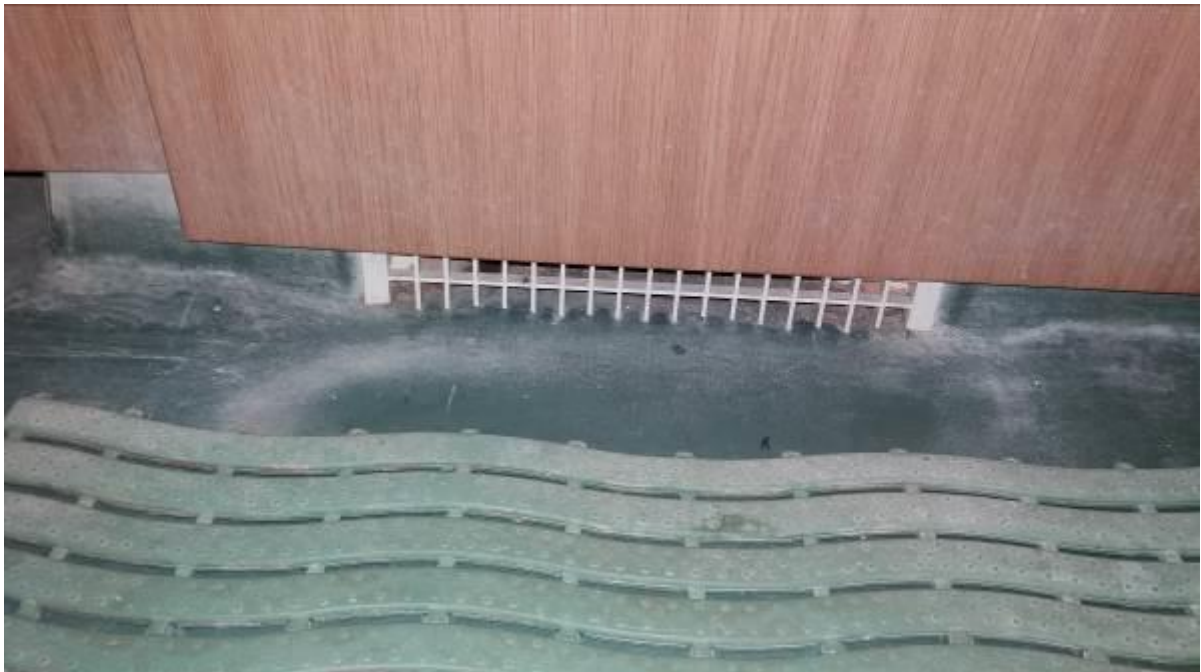
- Lattiassa on alkuperäinen muovimatto.
- Seinät ovat alkuperäiset: muovipinnoitettu peltikasetti.
- Lattiakaivo on alkuperäinen seinäkaivo.
- *Lattian muovimatto on irronnut alustastaan kaivon edessä.*
- Tilassa ei ole alakattoa.
- Suihkulle ja pesualtaalle on yhteinen sekoittaja, uusittu Oras.
- Käyttövesipatteri on alkuperäinen.
- WC-istuin on uusittu 2-toiminen IDO Seven D.
- Ovirako on noin 10 mm, ok.

- Suosittelemme Vahanan Oy:n tarkastuksen perusteella, että G76 pesutilat peruskorjataan v. 2017, koska alkuperäinen lattian muovimatto on irronnut.
