Projektinnumero: 5669525

Kohde: As Oy Ilmalax - IV-korjaukset

Tyyppi: Kerrostalo

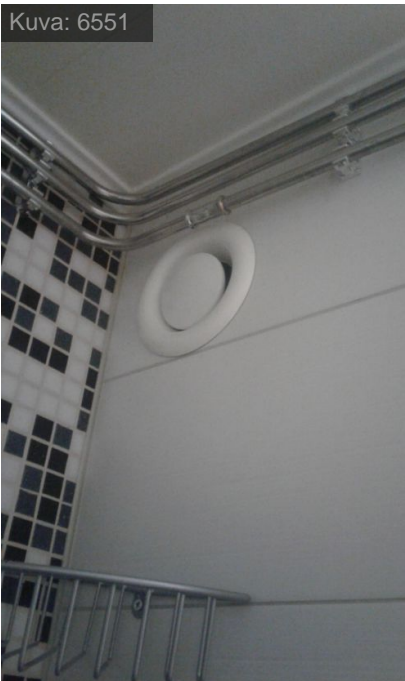
[Kuva 6551]

F66 kph venttiili vaihdettu jonkun toisen toimesta, ainoastaan mitattu ja säädetty.

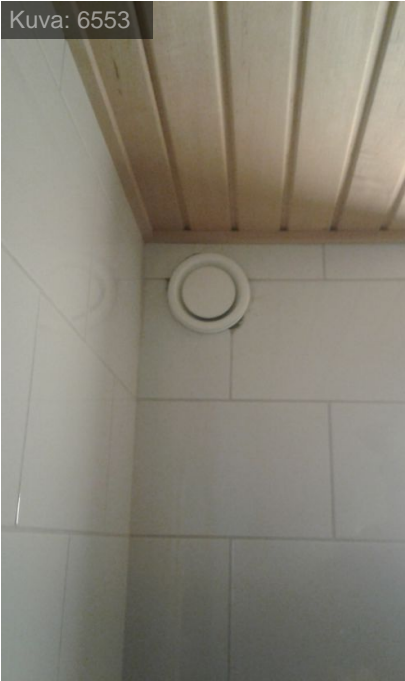
Kuva: 6553

F65 venttiili irroitettu, puhdistettu sekä asennettu uusi KSOJ-100 sekä mitattu ja säädetty.

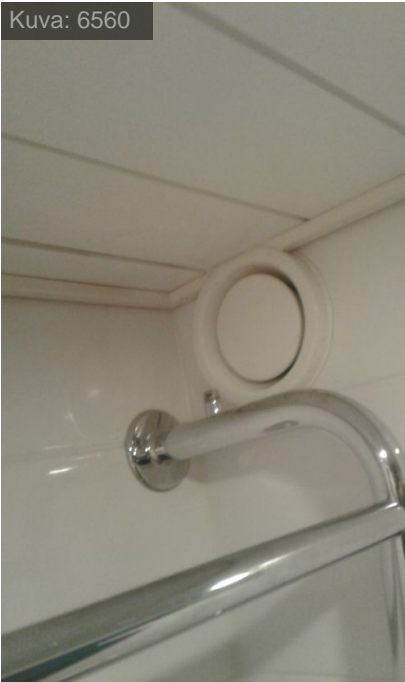
Kuva: 6560

**F63 kph venttiliä ei saa irti ilman että purkaa paneelikatton sekä sahaa kattolistoja poikki.**

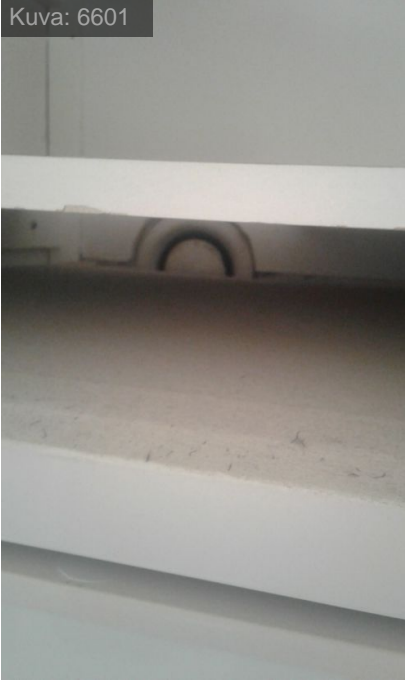
Kuva: 6601

venttiiliä ei saa pois, ja se on lukittu että ei saa pyöritettyä enempää auki.

E51 keittiön venttiiliä ei saa pois, osittain kaapin takana ja sisällä. Kphn venttiili saumausaineella kiinni kaakeleiden välissä. Vh täynnä tavaraa ei pääse mittaamaan.

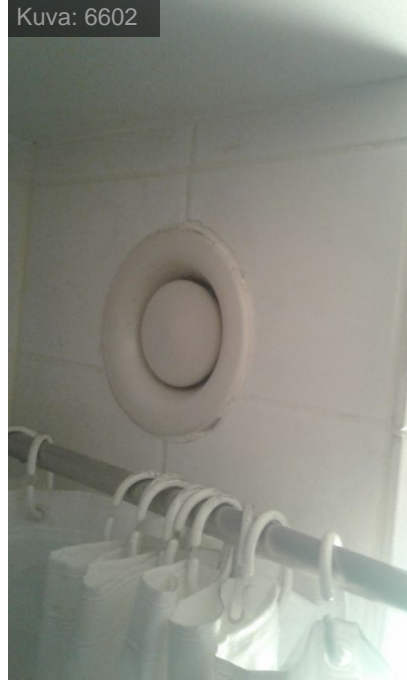
Kuva: 6602

Venttiiliä ei saa pois, eikä sitä saa pyörytettyä enempää auki.
