Projektin tunnus :
As Oy Ilmalax

PVM :
8.2.2022

TUTKIMUSRAPORTTI

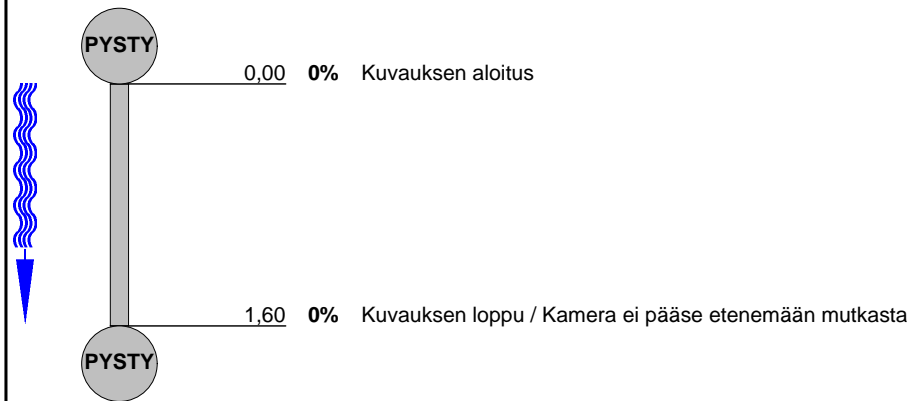
Huomautus : T7

Rak. kunto : 3	Muoto :
Toim. kunto : 4	Koko : 110 mm
Vuotavuus :	Materiaali : Muovi
Vikatyyppi :	Pinnoite :

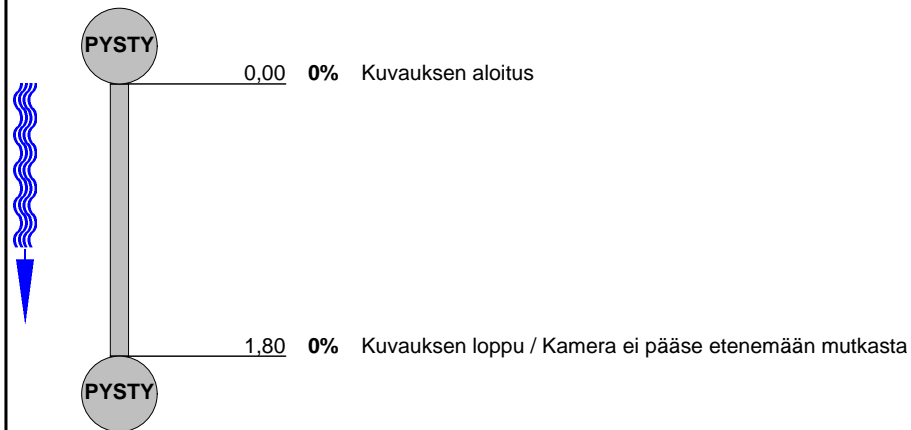
Huomautus : T9

Rak. kunto : 3	Muoto :
Toim. kunto : 4	Koko : 110 mm
Vuotavuus :	Materiaali : Muovi
Vikatyyppi :	Pinnoite :
