Virheiden määritykset SFS-EN 13508-2 mukaisesti

Projektin tunnus :
As Oy Ilmalax

PVM :
8.2.2022

TUTKIMUSRAPORTTI

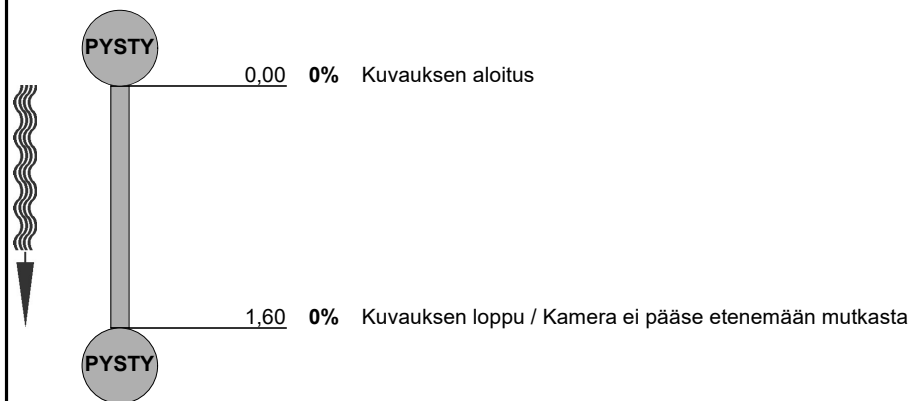
Huomautus : T7

Rak. kunto : 3 Toim. kunto : 4 Vuotavuus : Vikatyyppi :	Muoto : Koko : 110 mm Materiaali : Muovi Pinnoite :
--	--

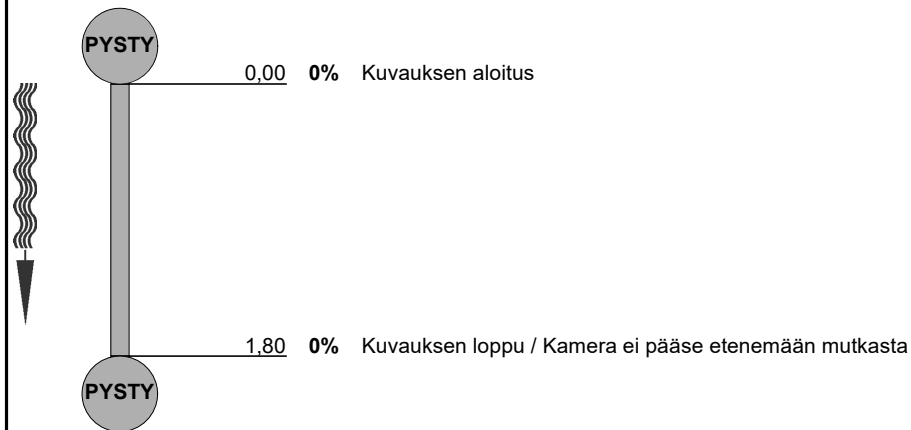
Huomautus : T9

Rak. kunto : 3	Muoto :
Toim. kunto : 4	Koko : 110 mm
Vuotavuus :	Materiaali : Muovi
Vikatyyppi :	Pinnoite :
