# TARKASTUSRAPORTTI

**AS. OY ILMALAX**

**Pesutilojen sekä vesikalusteiden kuntotarkastus**

**FG-talo**

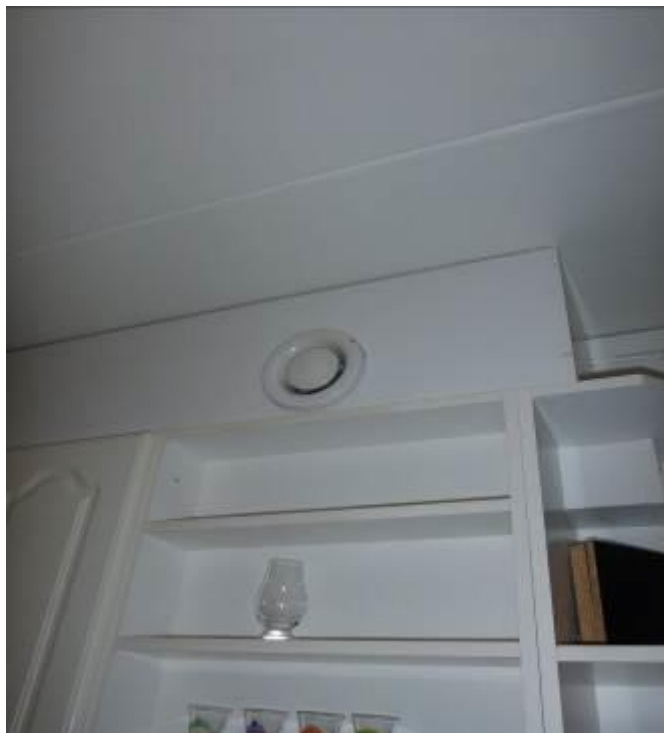
F59 keittiö

- Keittiösekoittaja on uusittu Oras
- Keittiöaltaiden hajulukko on alkuperäinen.
- Keittiössä on astianpesukone, jossa on vuotokaukalo.
- Keittiön poistoilmaventtiili on näkyvillä yläsokkelissa.
- Lattiassa on parketti.

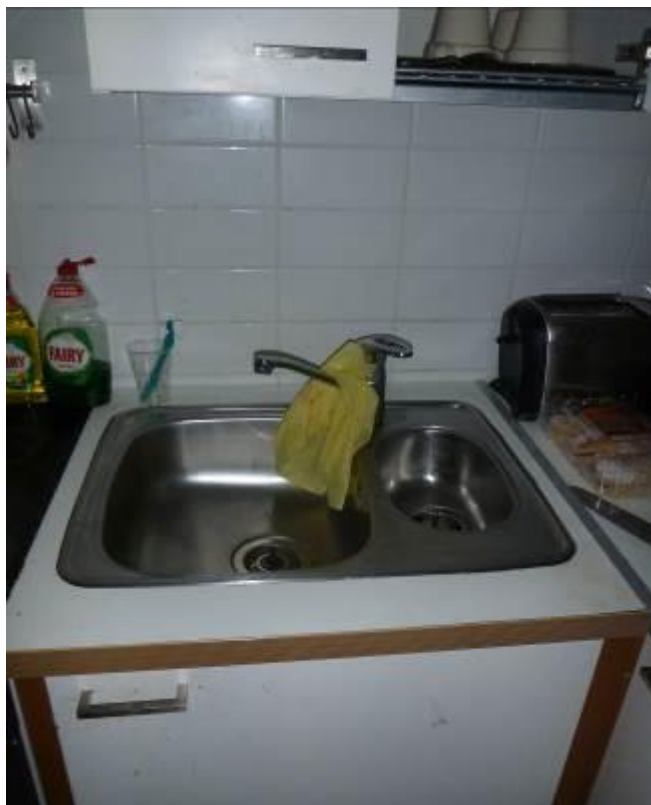
F60 keittiö

- Keittiösekoittaja on uusittu Oras Safira.
- Keittiöaltaiden hajulukko on uusittu.
- Keittiössä on astianpesukone, jossa on vuotokaukalo.
- Keittiön poistoilmaventtiili on näkyvillä seinässä.

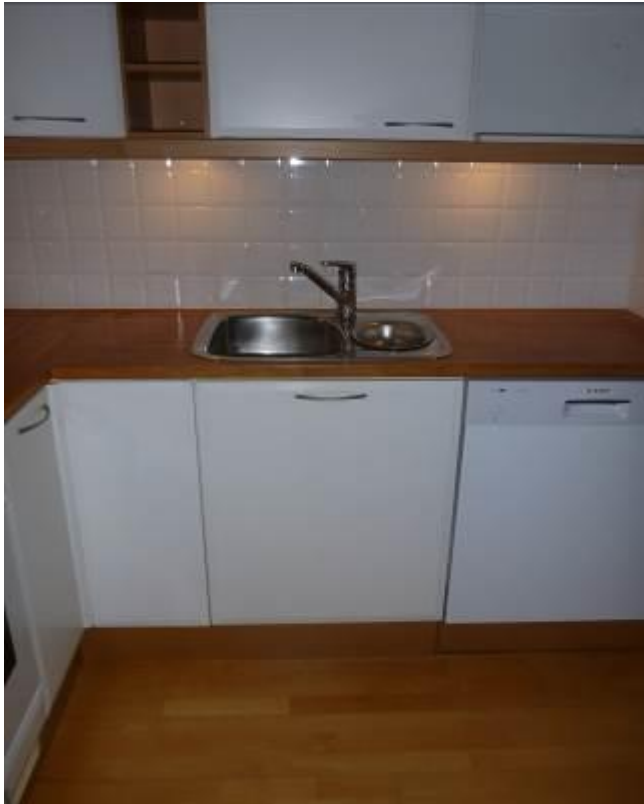
*F61 keittiö*

- Keittiösekoittaja on uusittu Oras.
- Keittiöaltaiden hajulukko on uusittu.
- Keittiössä on astianpesukone, jossa on vuotokaukalo.
- Keittiön poistoilmaventtiili on näkyvillä seinässä.
- Lattiassa on parketti.

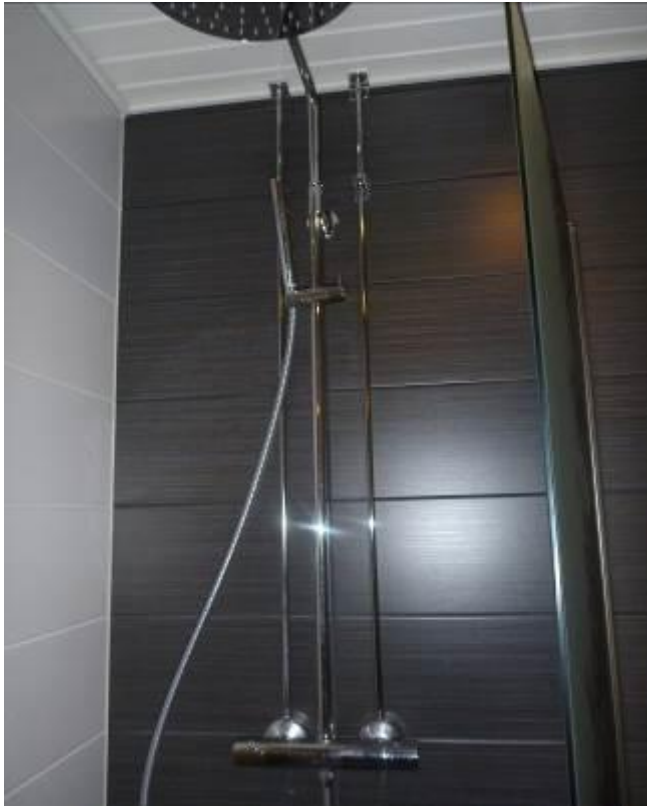
*F61 kylpyhuone*

- Lattia ja seinät on laatoitettu.
- Kylpyhuone on kunnostettu v. 2014. Rakennuttaja oli osakas. Vedeneriste on Kiilto Oy:n Kerafiber.
- Seinät on levytetty Aquapanel-levyin, jotka on vesieristetty.
- Ei havaittu kopoja laattoja.
- Lattiakaivo on uusittu Vieser-lattiakaivo.
- Tilassa on alakatto.
- Pesuallassekoittaja on uusittu Oras
- Suihkusekoittaja on uusittu Oras.
- Pyykinpesukonehana on uusittu Oras.
- Käyttövesipatteri on uusittu rätipatteri.
- WC-istuin on uusittu 2-toiminen IDO Seven D.
- Ovirako on noin 5 mm.

- Suosittelemme Vahanen Oy:n tarkastuksen perusteella, että F61 kylpyhuone tarkastetaan uudelleen v. 2021.

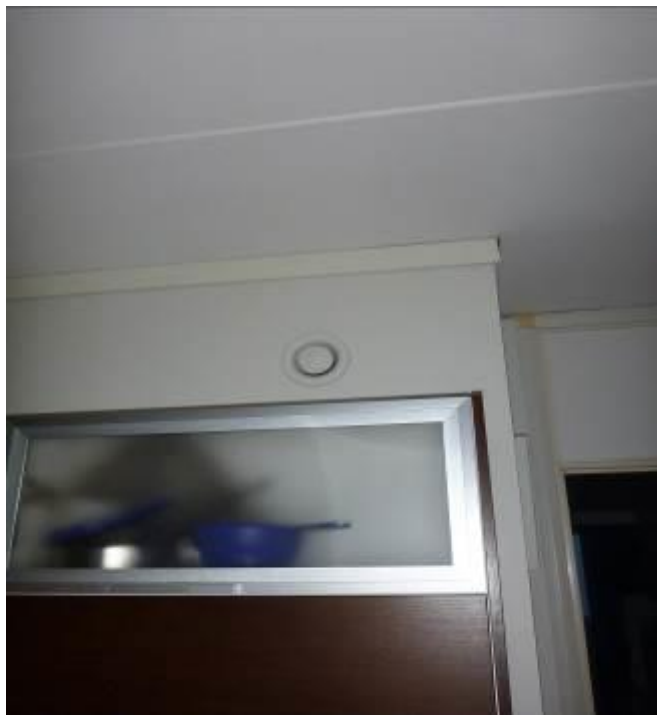
F62 keittiö

- Keittiösekoittaja on uusittu Oras
- Keittiöaltaiden hajulukko on uusittu.
- Keittiössä on astianpesukone, jossa on ei ole vuotokaukaloa
- Keittiön poistoilmaventtiili on näkyvillä seinässä.
- Lattiassa on parketti.

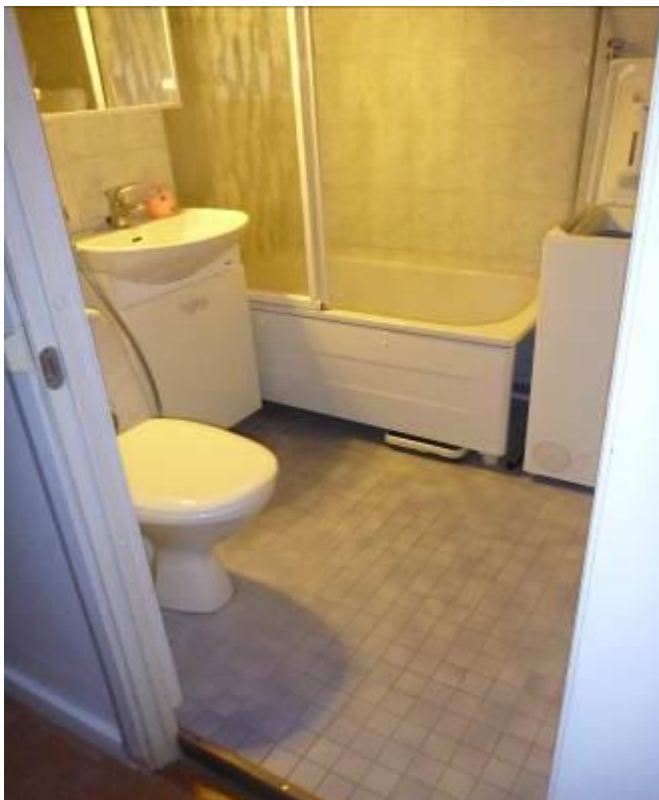
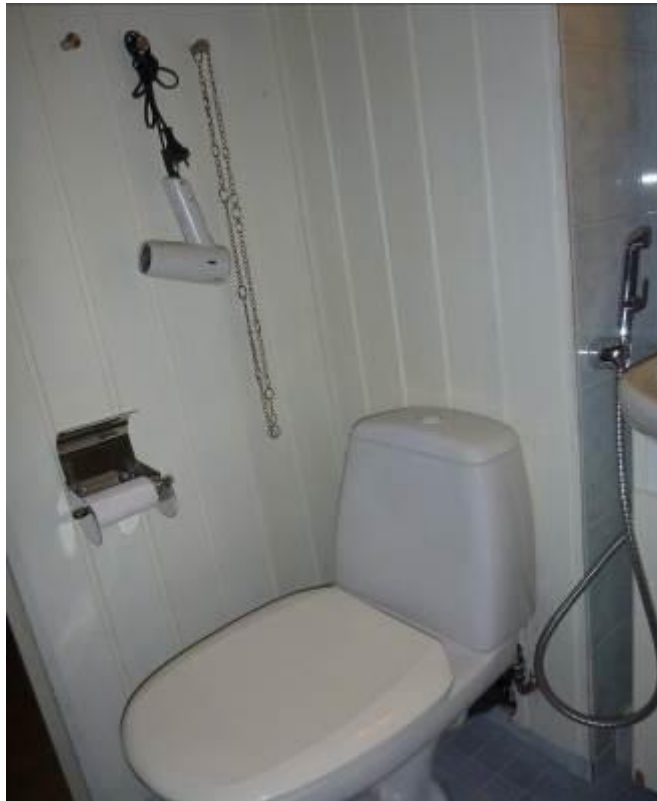
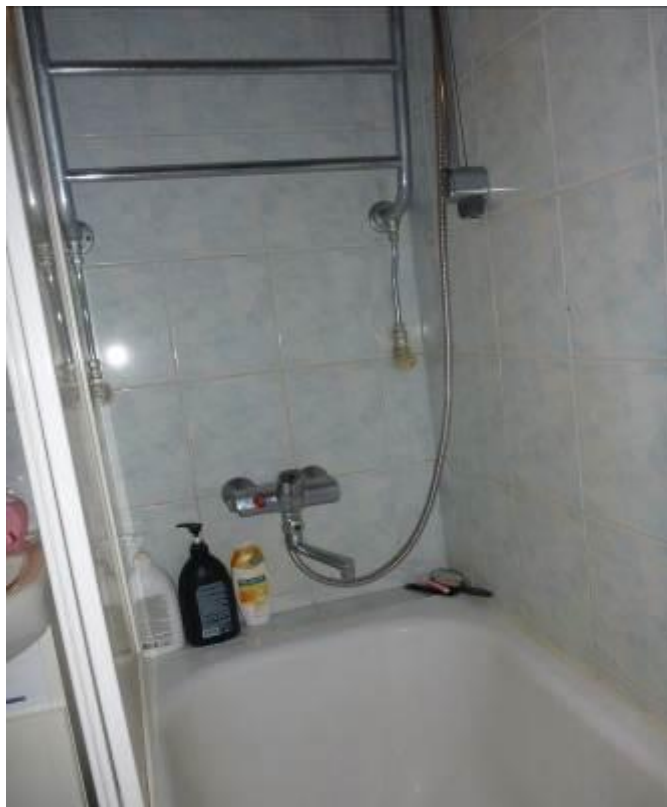
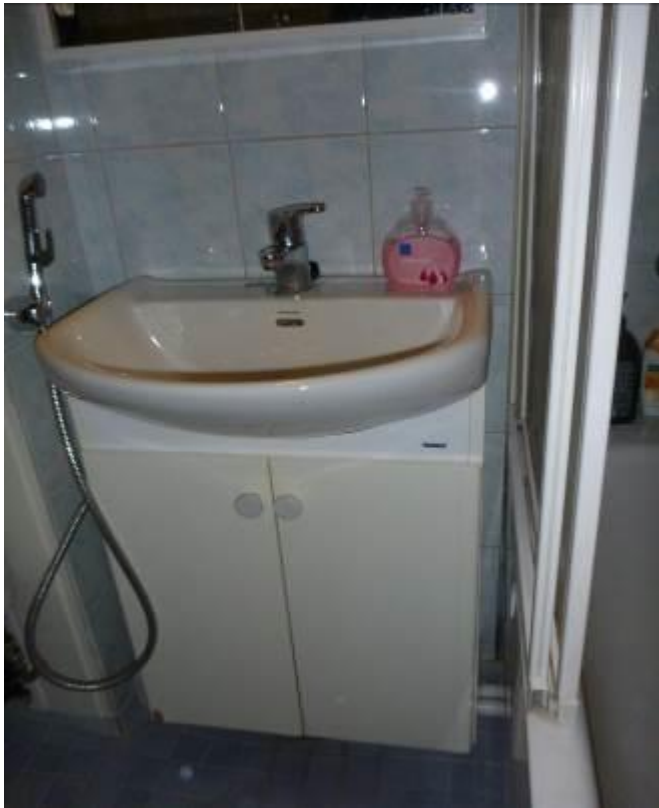
- Lattia on laatoitettu.
- Seinät on laatoitettu (suihkualue) ja paneloitu (takaseinä).
- Lattiakaivo on uusittu muovikaivo.
- Tilassa on alakatto.
- Pesuallassekoittaja on uusittu Oras
- Suihkusekoittaja on uusittu Oras.
- Pyykinpesukonehana on uusittu Oras.
- Käyttövesipatteri on uusittu räätipatteri.
- WC-istuin on uusittu 1-toiminen IDO.
- Ovirako on noin 5 mm.

- Suosittelemme Vahanen Oy:n tarkastuksen perusteella, että F62 kylpyhuone tarkastetaan uudelleen v. 2021.

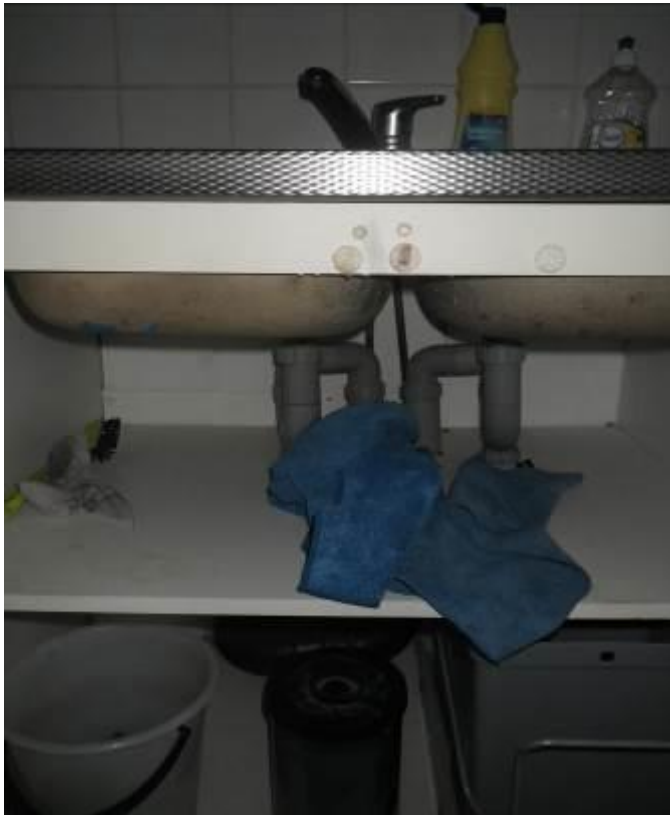
*F63 keittiö*

- Keittiösekoittaja on uusittu Oras
- Keittiöaltaiden hajulukko on alkuperäinen.
- Keittiössä ei ole astianpesukonetta.

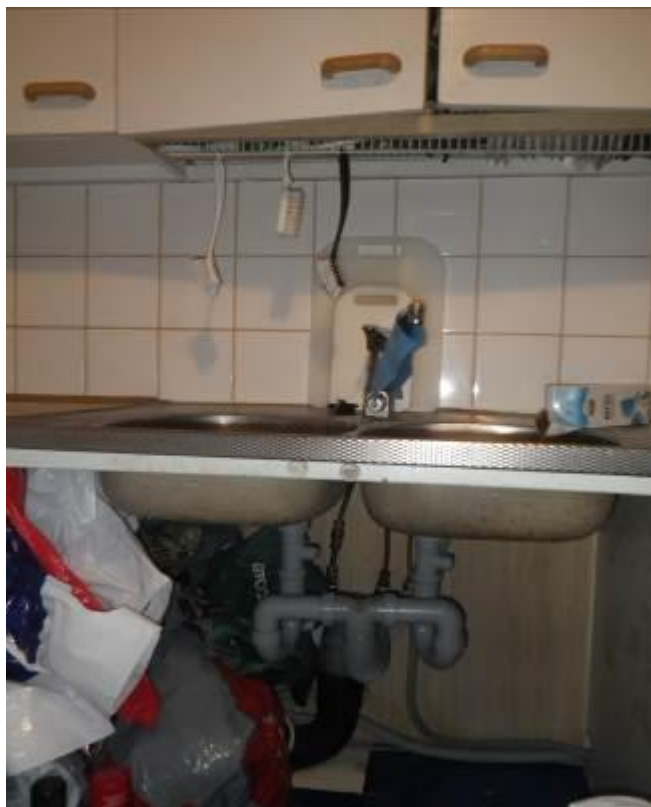
F64 keittiö

- Keittiösekoittaja on uusittu Oras
- Keittiöaltaiden hajulukko on alkuperäinen.
- Keittiössä on astianpesukone, jossa ei ole vuotokaukaloa.

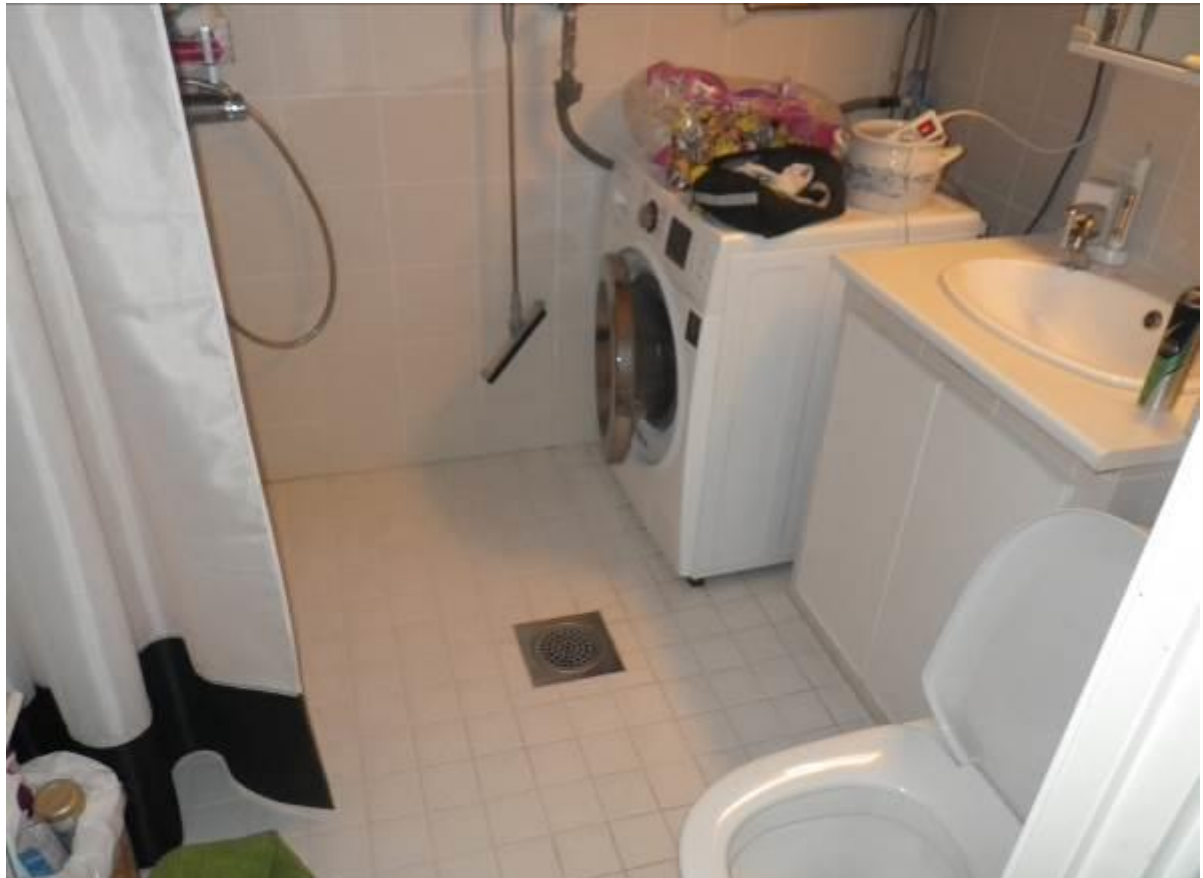
- Lattia ja seinät on laatoitettu.
- Ei havaittu kopoja laattoja.
- Lattiakaivo on uusittu Vieser-lattiakaivo.
- Tilassa on alakatto.
- Pesuallassekoittaja on uusittu Oras.
- Suihkusekoittaja on uusittu Oras.
- Pyykinpesukonehana on uusittu Oras.
- Pyykinpesukoneen pistorasia on uusittu.
- WC-istuin on uusittu 2-toiminen IDO Trevi E.
- Ovirako on noin 10 mm, ok.

- Suosittelemme Vahanen Oy:n tarkastuksen perusteella, että F67 kylpyhuone tarkastetaan uudelleen v. 2021.

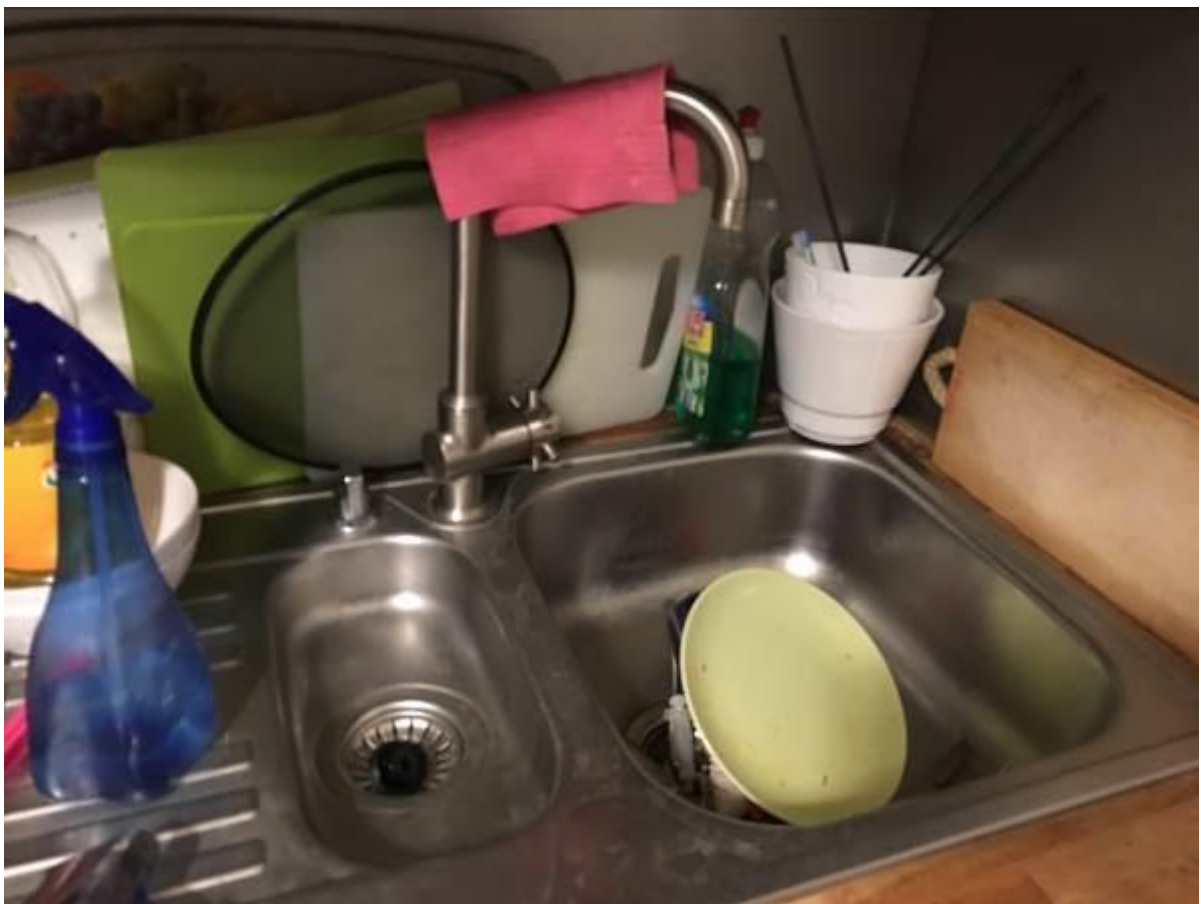
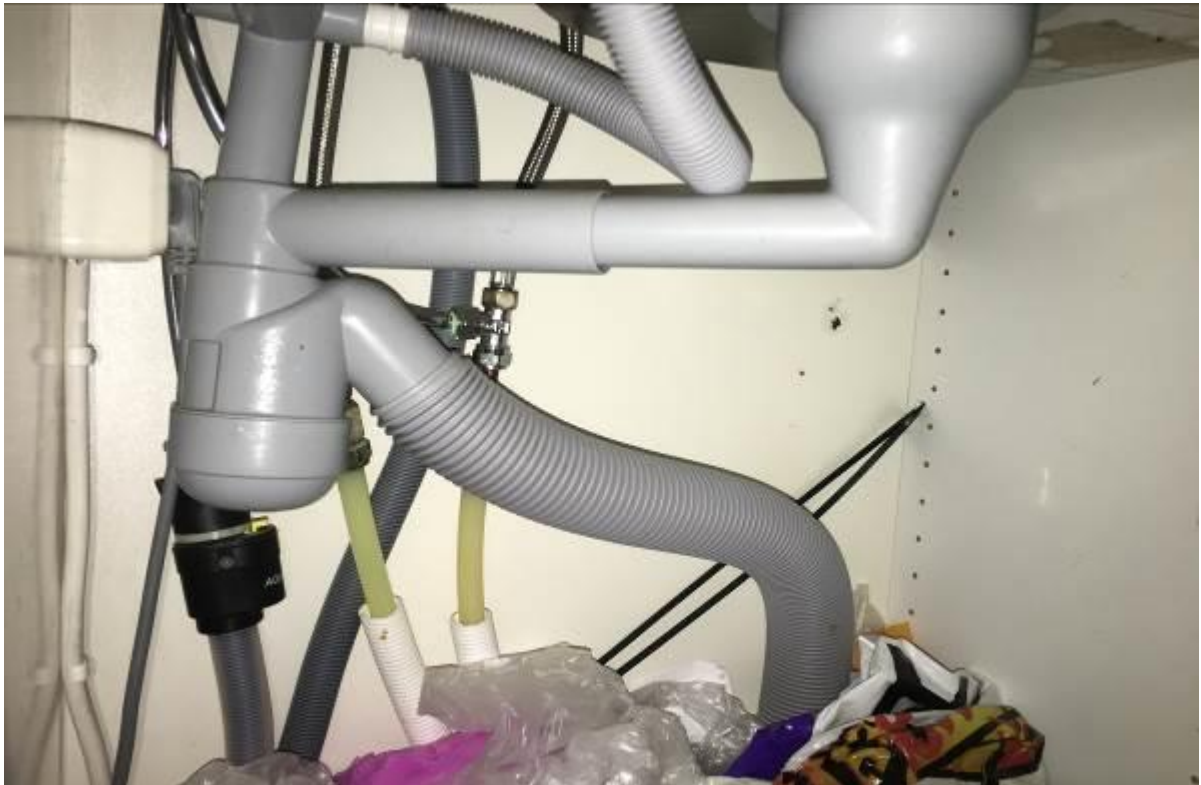
- Keittiösekoittaja on uusittu, merkki: tuntematon.
- Keittiöaltaiden hajulukko on uusittu.

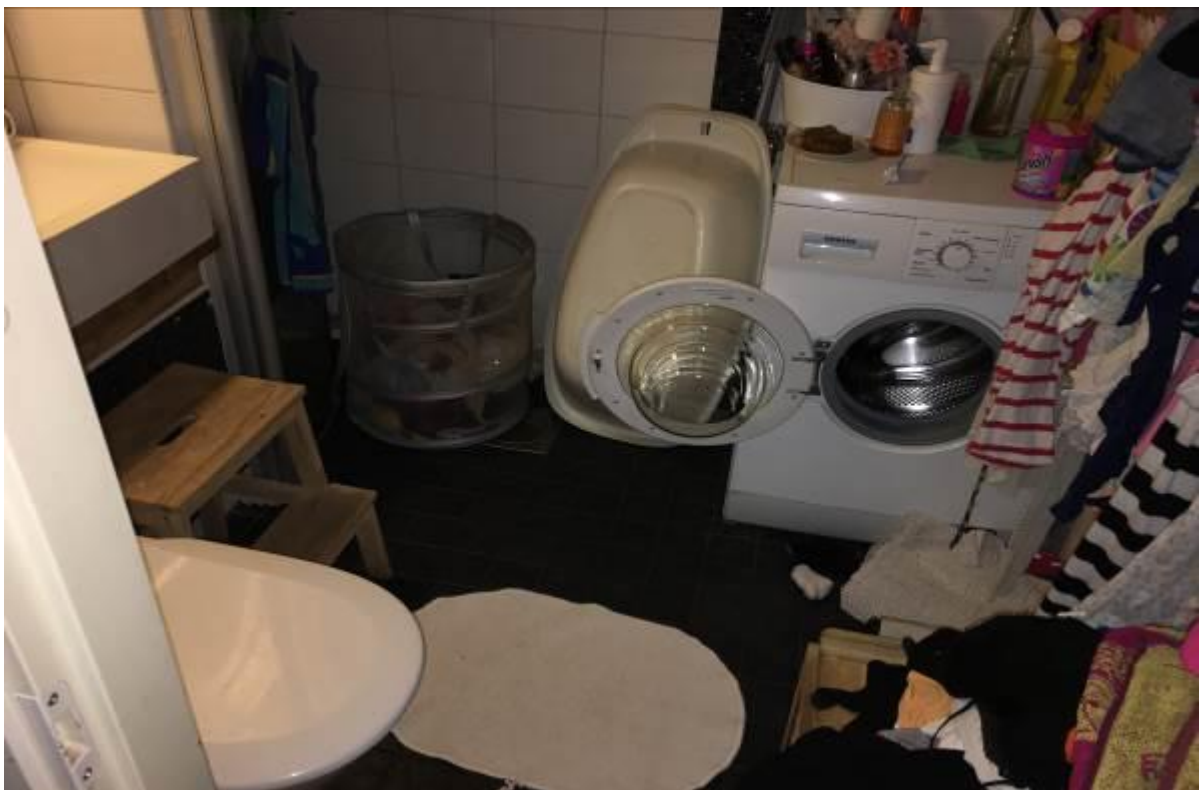
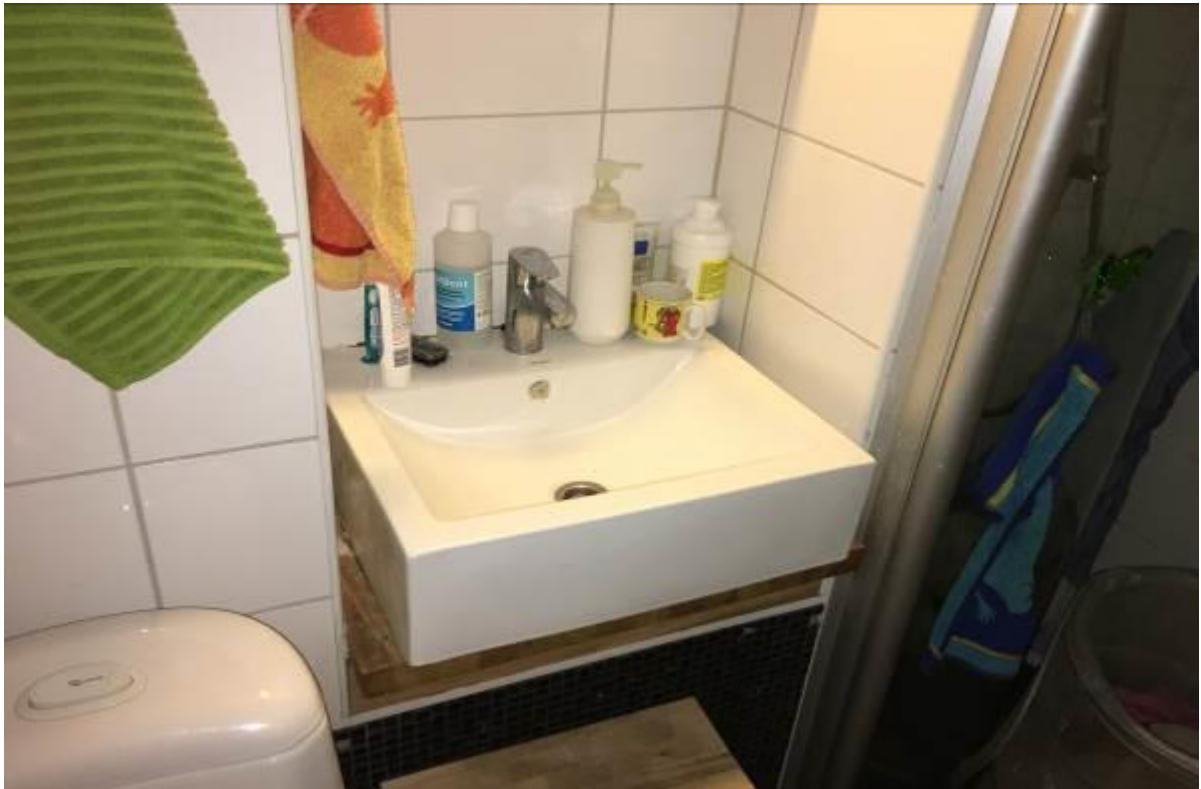
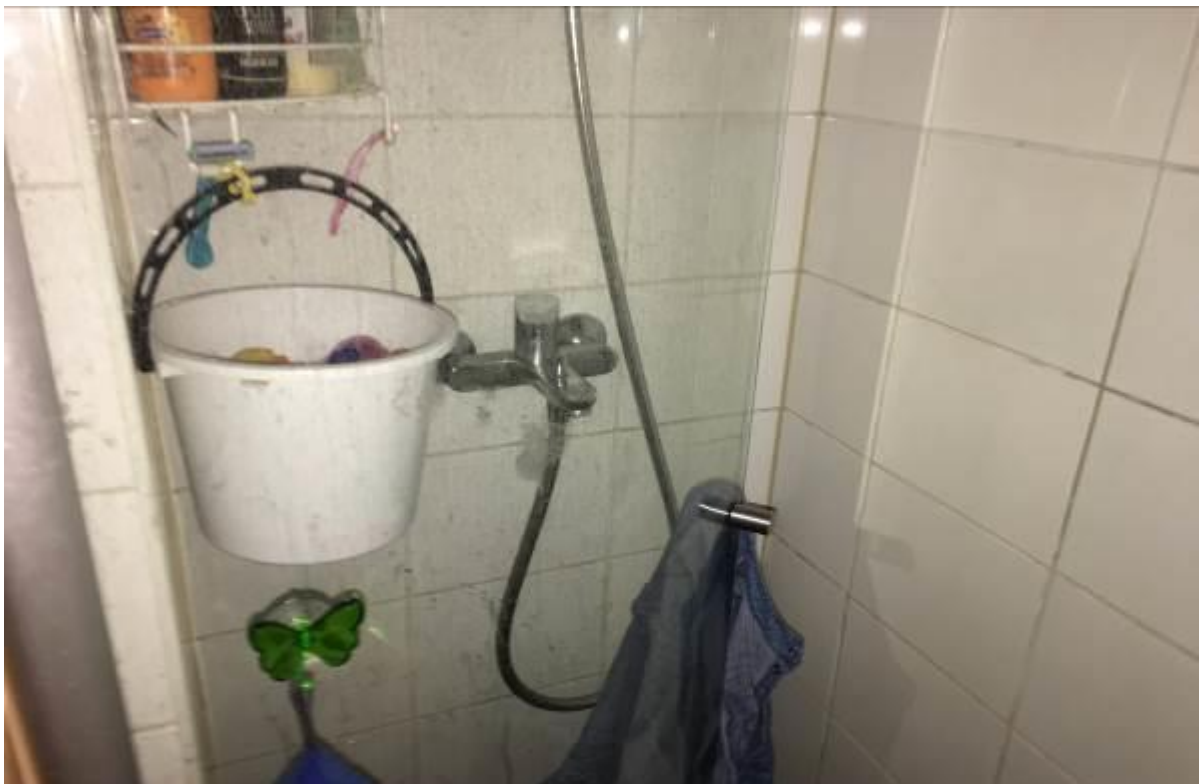
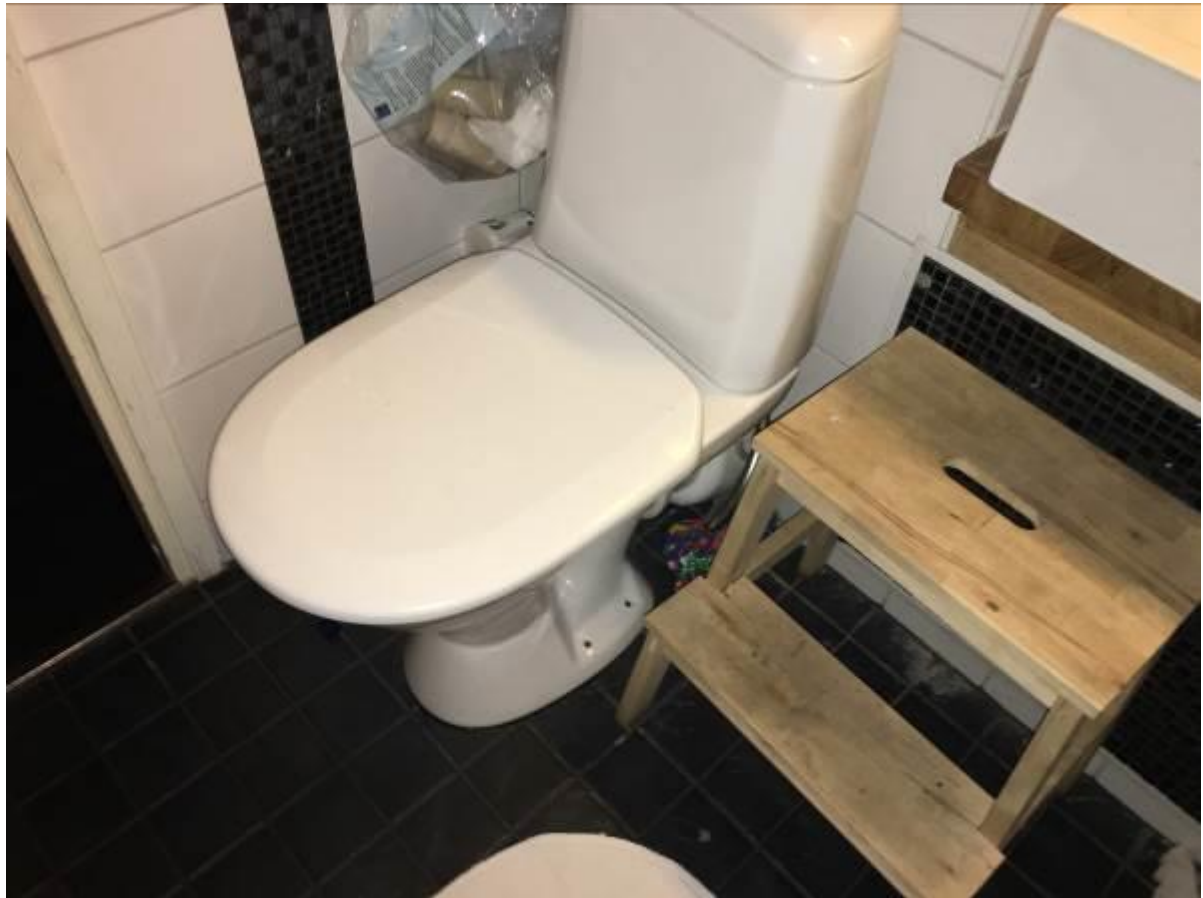
- Lattia ja seinät on laatoitettu.
- Ei havaittu kopoja laattoja.
- Lattiakaivo on uusittu Vieser-lattiakaivo.
- Tilassa on alakatto.
- Pesuallassekoittaja on uusittu Oras
- Suihkusekoittaja on uusittu Oras.
- Pyykinpesukonehana on uusittu Oras.
- WC-istuin on uusittu 2-toiminen IDO Trevi E.
- Ovirako on noin 10 mm, ok.

- Suosittelemme Vahanen Oy:n tarkastuksen perusteella, että G68 kylpyhuone tarkastetaan uudelleen v. 2021.

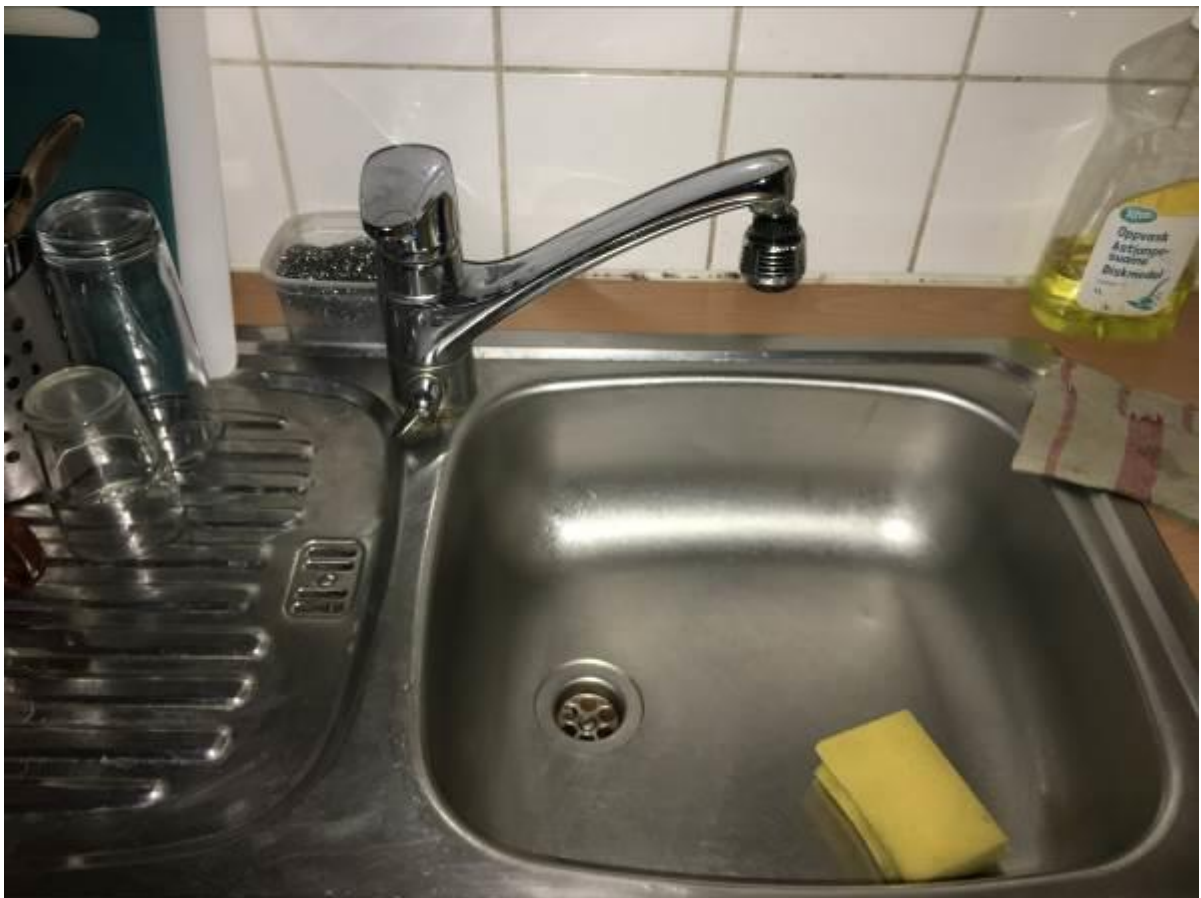
G74 keittiö

- Keittiösekoittaja on uusittu Oras
- Keittiöaltaiden hajulukko on uusittu.
- Keittiössä on astianpesukone.

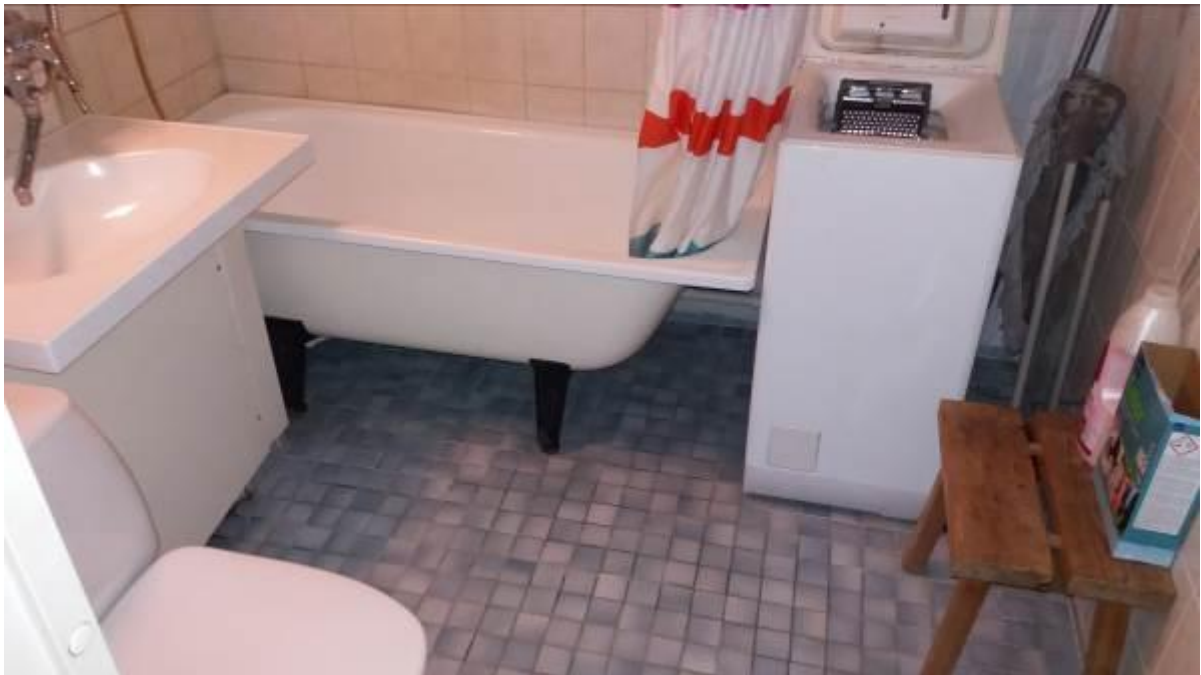
- Lattiassa on laatoitus.
- Seinät on laatoitettu.
- Lattiakaivo on alkuperäinen seinäkaivo.
- Tilassa ei ole alakattoa.
- Suihkulle ja pesualtaalle on yhteinen sekoittaja, uusittu Oras.
- WC-istuin on alkuperäinen IDO Arabia
- Ovirako on noin 10 mm, ok.

- Suosittelemme Vahanen Oy:n tarkastuksen perusteella, että G74 kylpyhuone tarkastetaan uudelleen v. 2021.

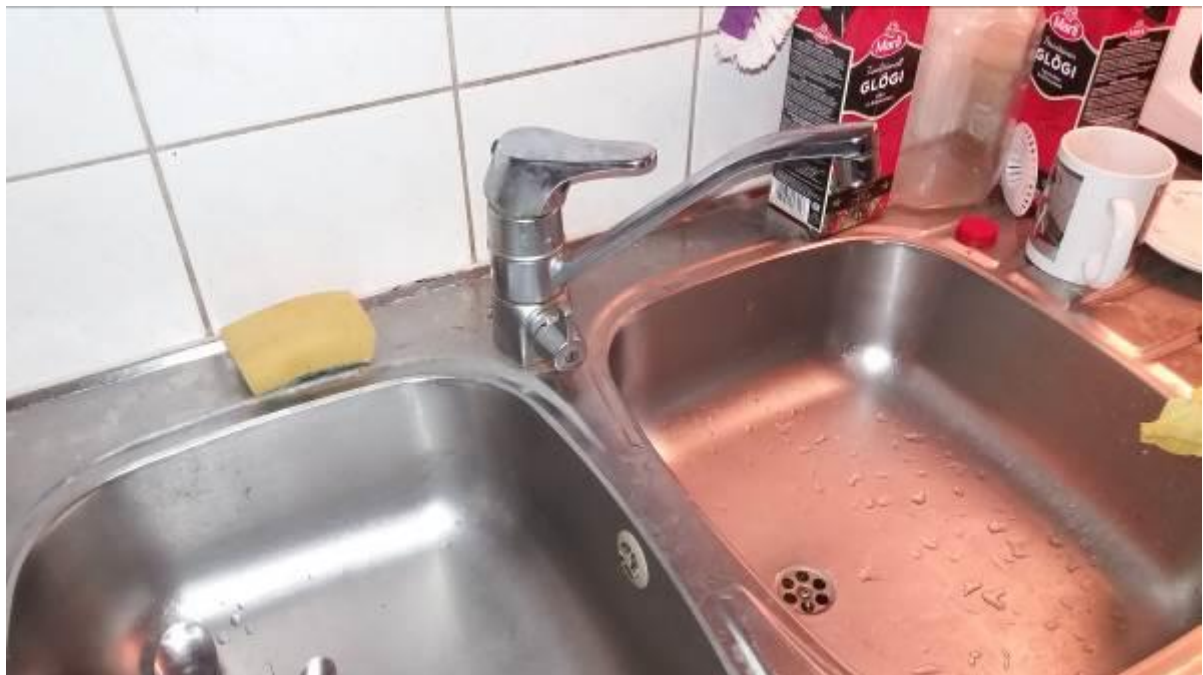
G75 keittiö

- Keittiösekoittaja on uusittu Oras
- Keittiöaltaiden hajulukko on uusittu.

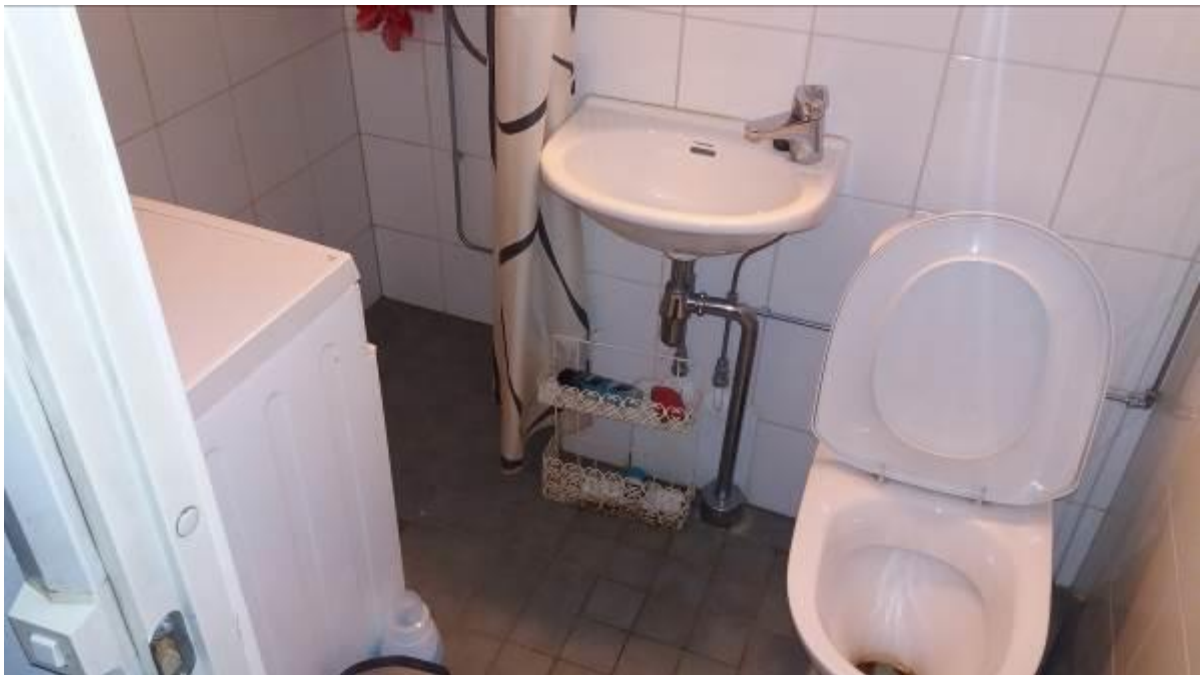
- Lattia ja seinät on laatoitettu.
- Kylpyhuone on kunnostettu v. 2013. Rakennuttaja oli osakas. Vedeneriste on Kiilto Oy:n Kerafiber.
- Seinät on levytetty kipsilevyin, jotka on vedeneristetty.
- Ei havaittu kopoja laattoja.
- Lattiakaivo on uusittu Vieser-lattiakaivo.
- Tilassa on alakatto.
- Pesuallassekoittaja on uusittu Oras
- Suihkusekoittaja on uusittu Oras.
- Käyttövesipatteri on uusittu.
- WC-istuin on uusittu 2-toiminen IDO Trevi E.
- Ovirako on noin 10 mm, ok.

- Suosittelemme Vahanan Oy:n tarkastuksen perusteella, että G75 kylpyhuone tarkastetaan uudelleen v. 2021.

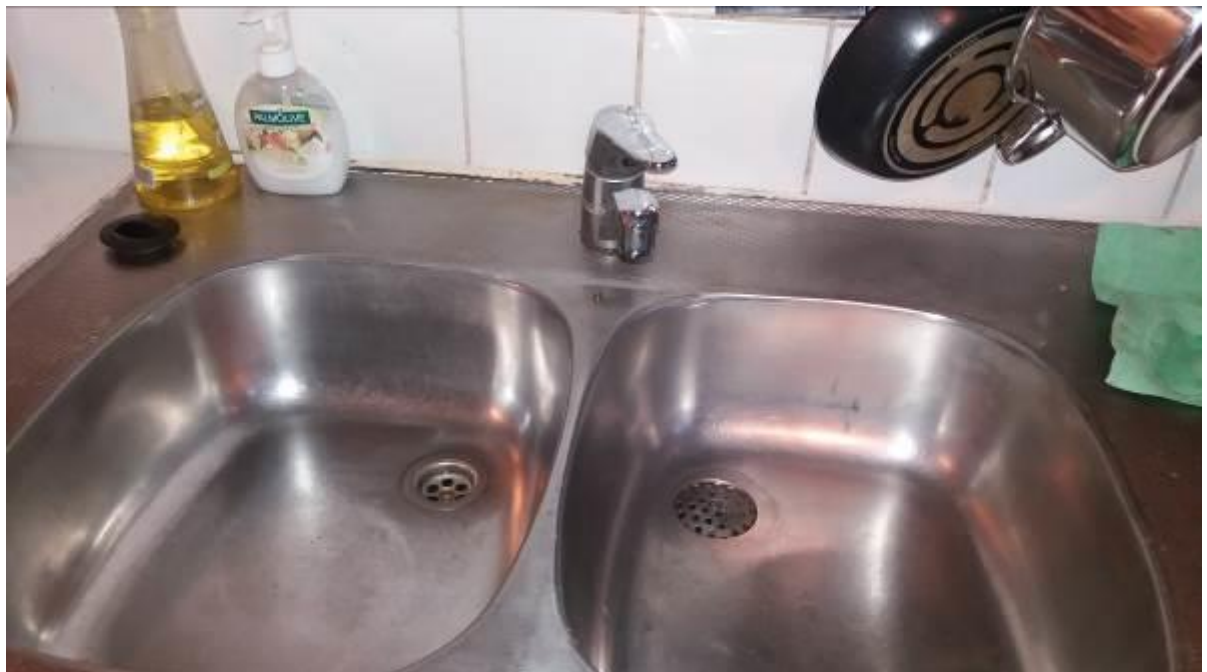
G76 keittiö

- Keittiösekoittaja on uusittu Oras.
- Keittiöaltaiden hajulukko on uusittu.
- Keittiössä on astianpesukone, jossa ei ole vuotokaukaloa.
